CUSINATI
frazione

Piano di Eliminazione delle
Barriere Architettoniche

COMUNE DI TEZZE SUL BRENTA (VI)

RILIEVO URBANO: PERCORSO 1 (VIA MONTE ROSA)

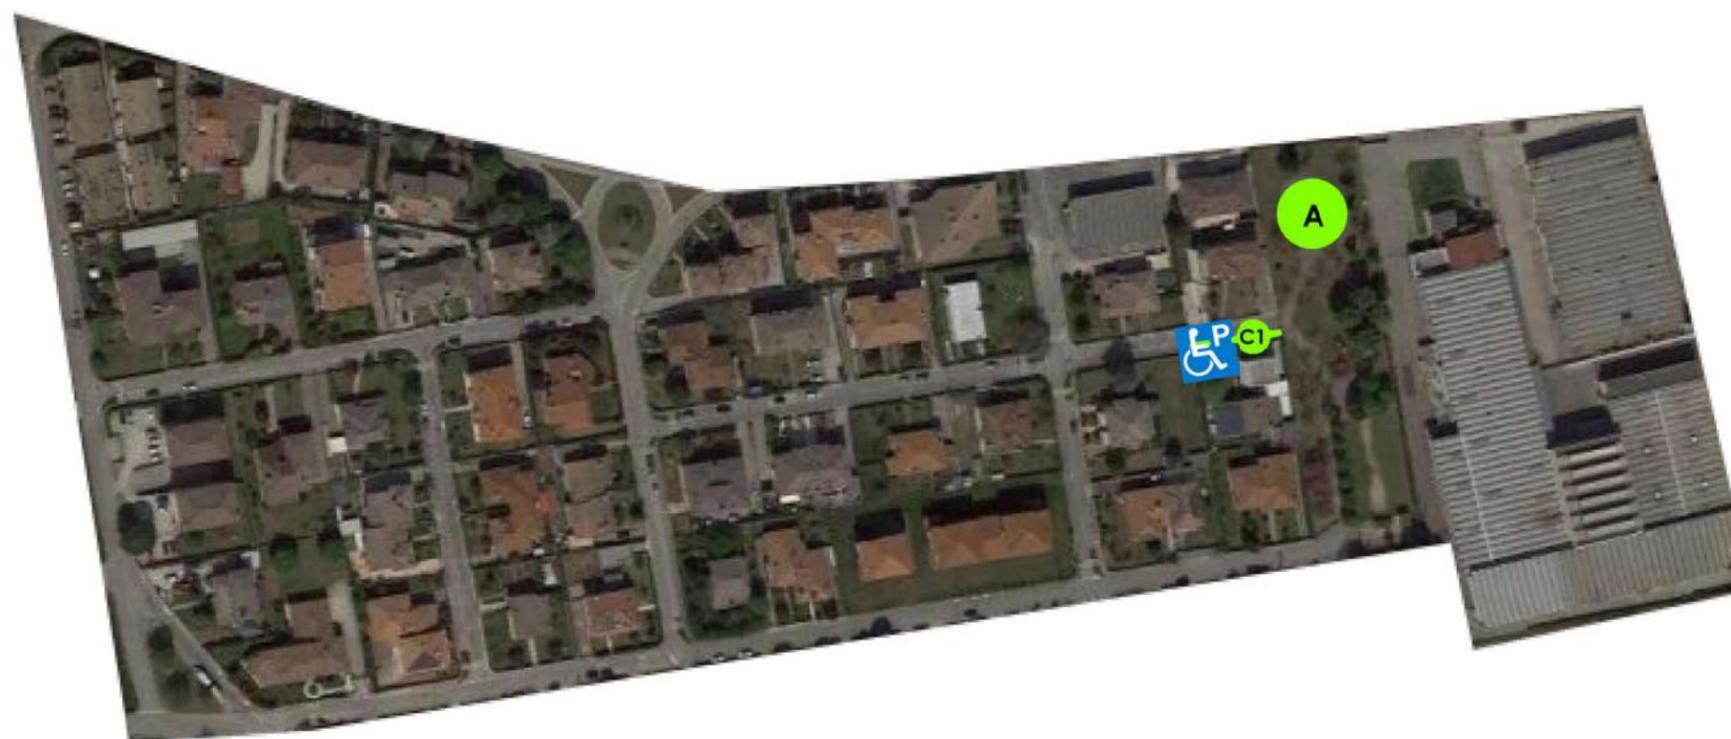
PERCORSI

----- P1 PERCORSO 1

A CASETTA DI QUARTIERE
PARCO GIOCHI

C1 CRITICITA' 1

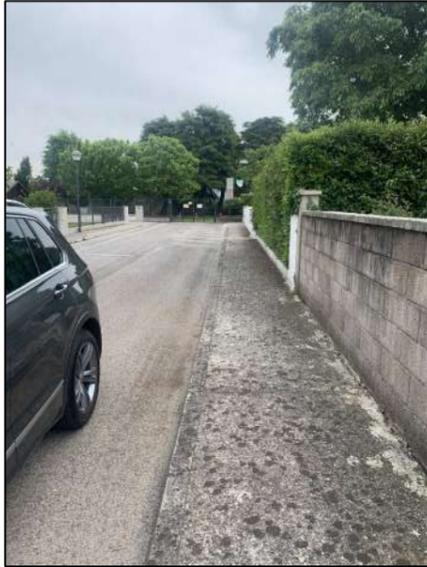
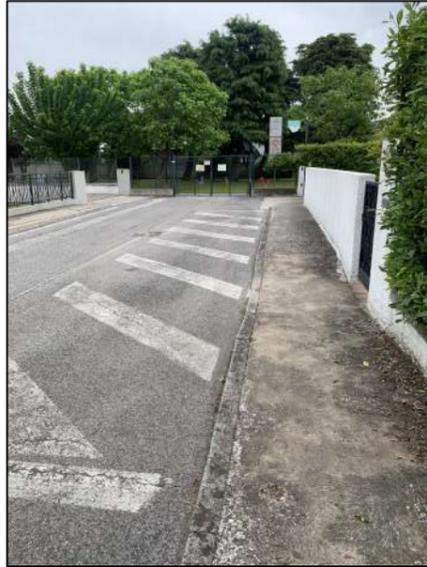
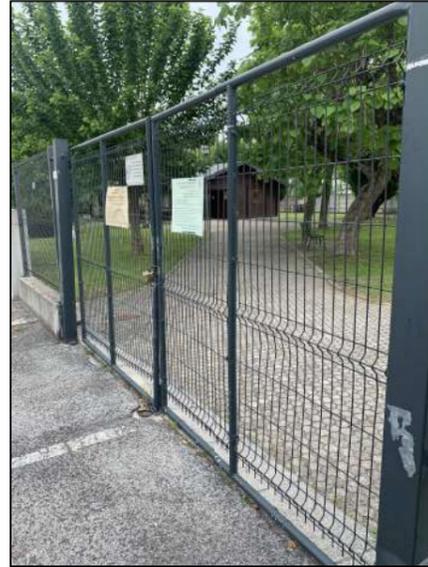
La criticità rilevata lungo il **PERCORSO 1** riguarda la mancanza di un parcheggio disabili, in progetto si prevede la realizzazione di segnaletica orizzontale e verticale e la realizzazione di rampe di raccordo alla quota del marciapiede.

DESCRIZIONE: percorso di accesso al parco giochi e alla casetta di quartiere

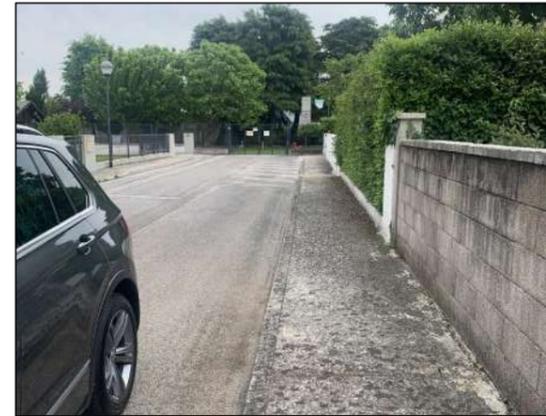
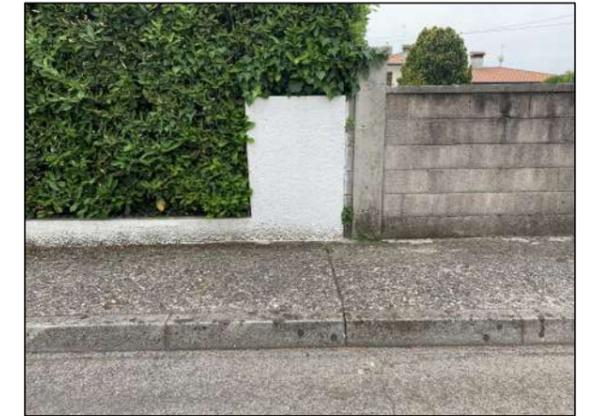
CRITICITA'

mancanza di parcheggio riservato ai disabili e relativa accessibilità al marciapiede

- realizzazione segnaletica orizzontale e verticale per nuovo parcheggio riservato ai disabili
- demolizione porzione di marciapiede in conglomerato bituminoso e relativo cordolo in calcestruzzo
- realizzazione nuovo accesso al marciapiede con stesura conglomerato bituminoso a livello
- realizzazione rampe di raccordo (con pendenza < 8%)

€ 3.160,00

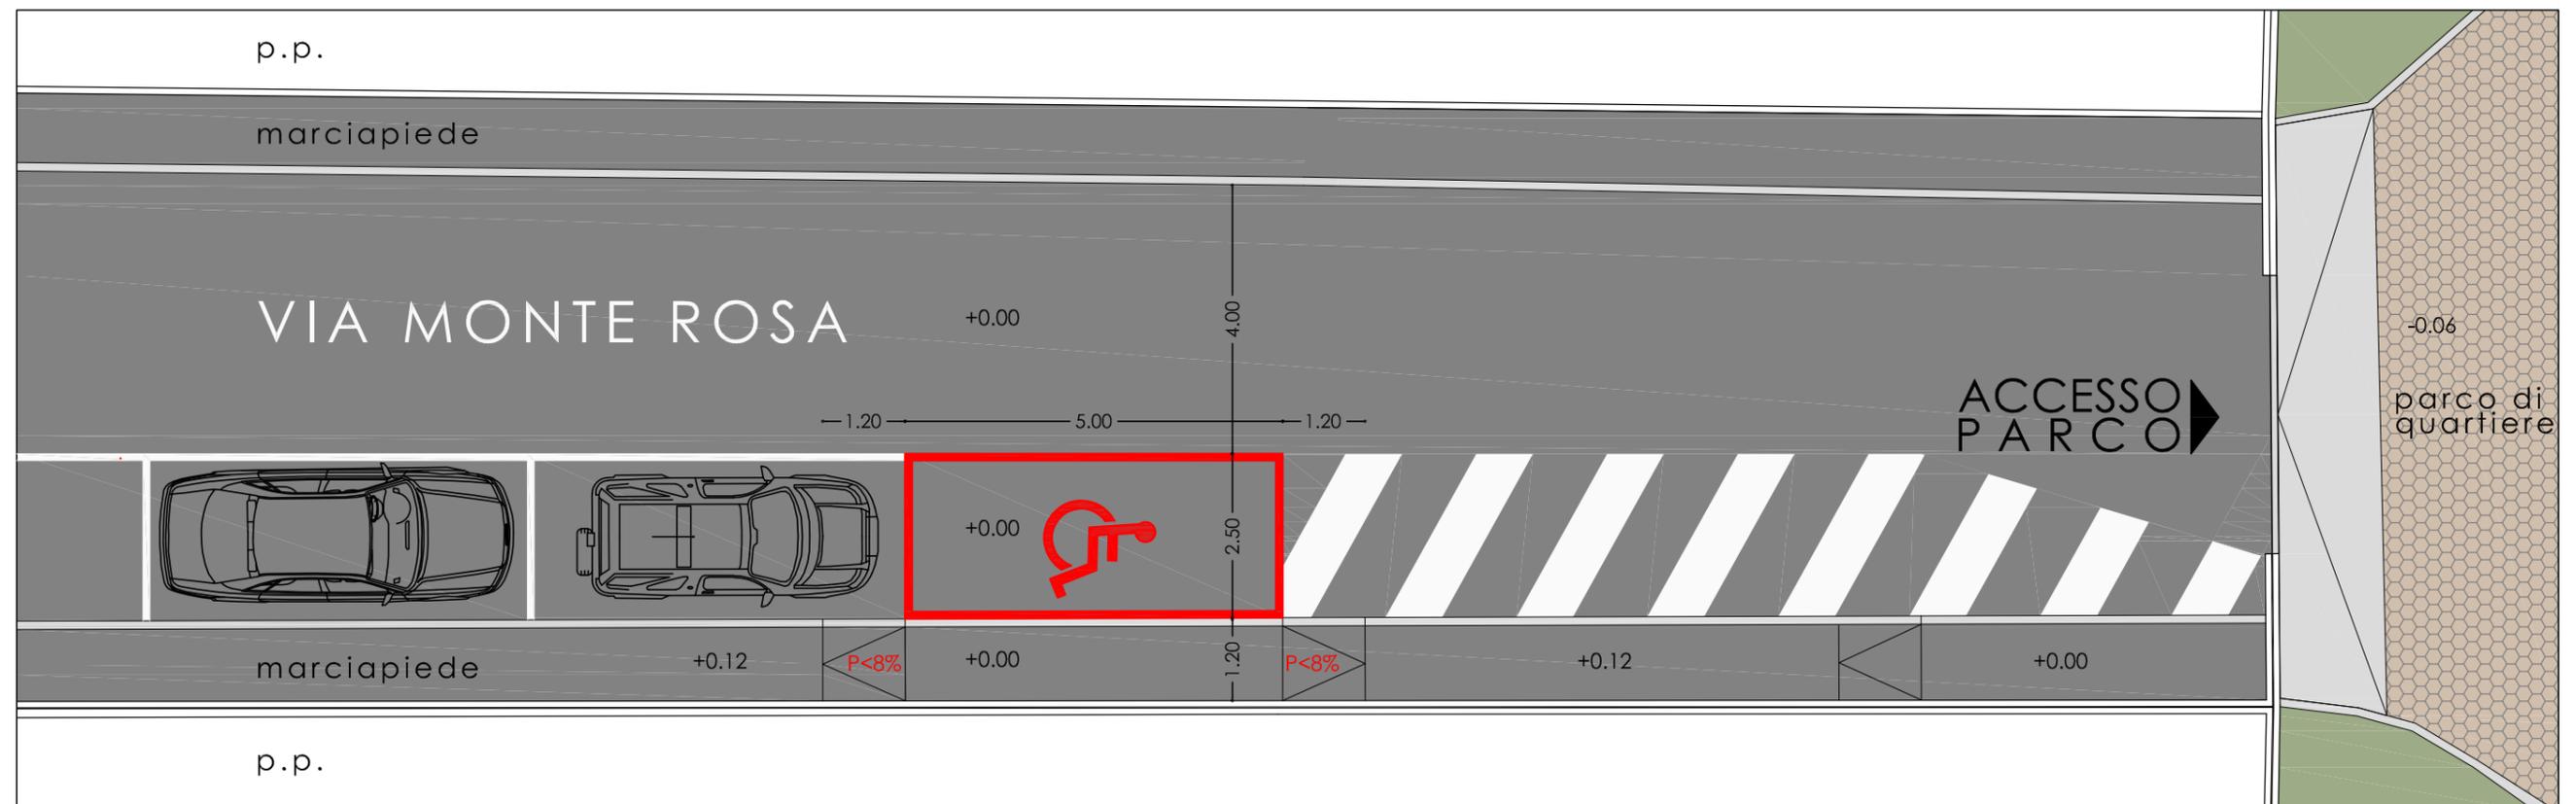
RILIEVO EDIFICI: CASA DI QUARTIERE

La casetta di quartiere e parco giochi non sono accessibili in quanto, all'ingresso, la rampa ha una pendenza >8%; in progetto si prevede la realizzazione di una rampa con pendenza adeguata.

L'altra criticità rilevata riguarda il bagno non accessibile da parte di persone disabili; in progetto si prevede il rifacimento del bagno con l'accorpamento dei due esistenti, al fine di ricavarne uno accessibile.
