TEZZE SUL BRENTA capoluogo

RELAZIONE TECNICA DESCRITTIVA

Piano di Eliminazione delle
Barriere Architettoniche

COMUNE DI TEZZE SUL BRENTA (VI)

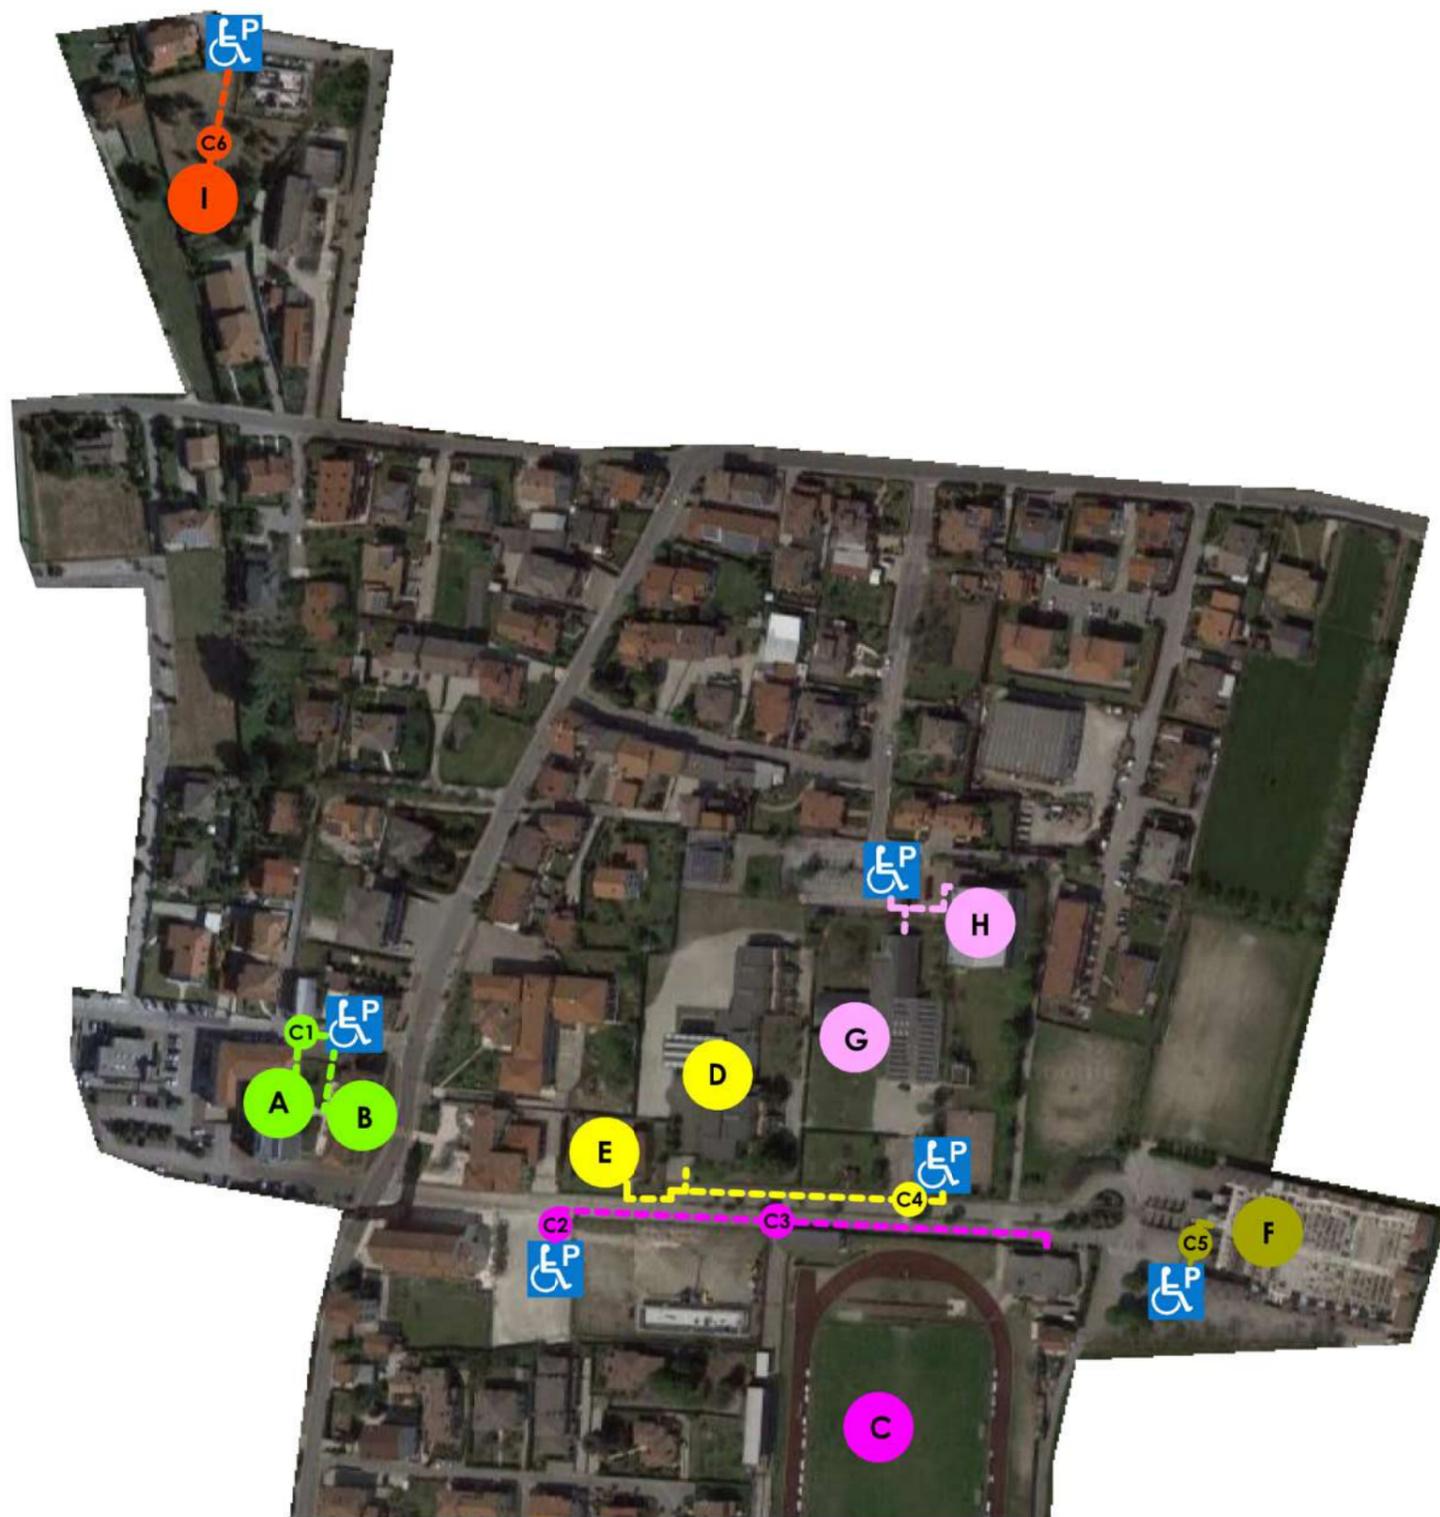
PERCORSI

- P1 PERCORSO 1
- P2 PERCORSO 2
- P3 PERCORSO 3
- P4 PERCORSO 4
- P5 PERCORSO 5
- P6 PERCORSO 6

- C1 CRITICITA' 1
- C2 CRITICITA' 2
- C3 CRITICITA' 3
- C4 CRITICITA' 4
- C5 CRITICITA' 5

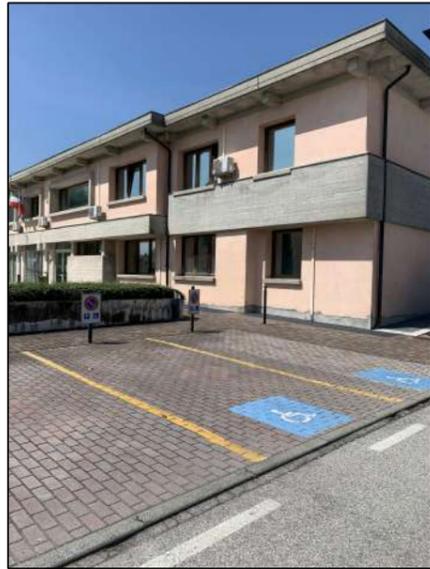
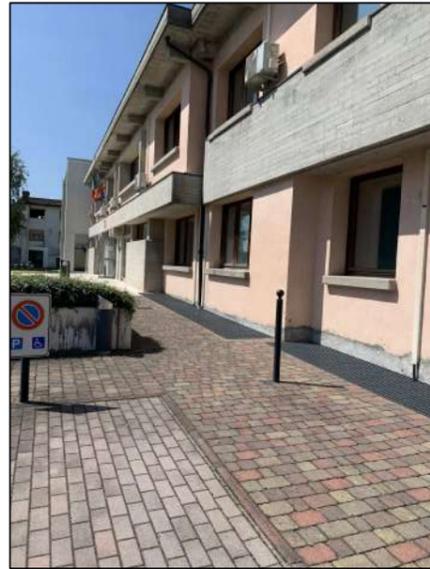
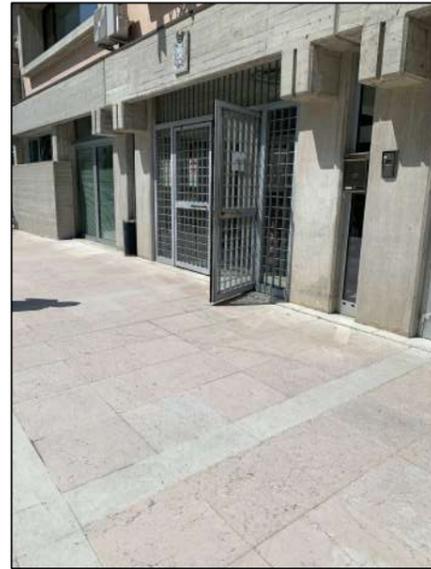
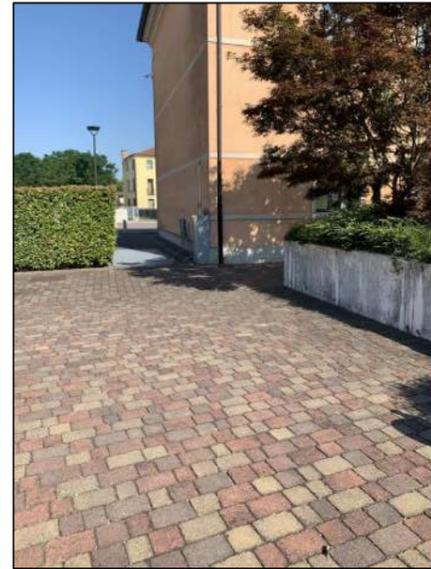
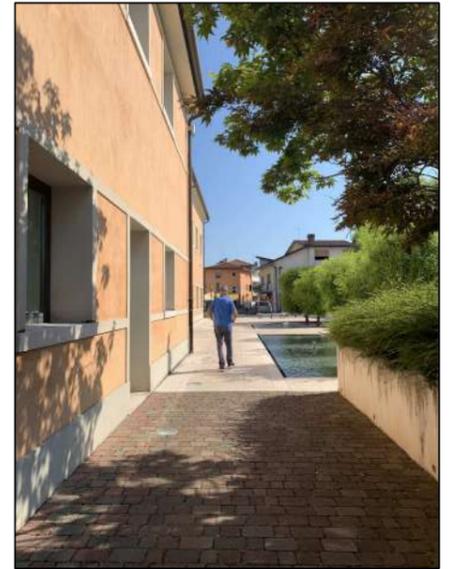
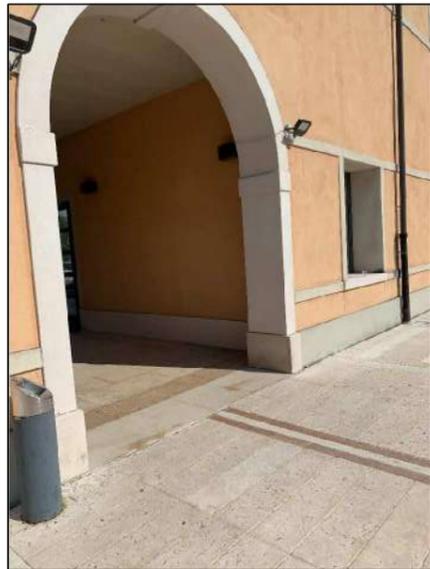
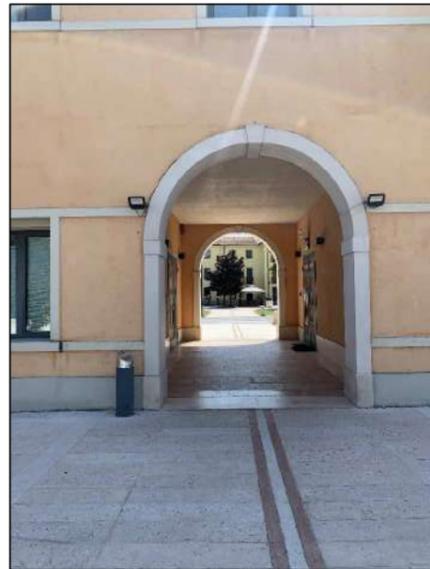
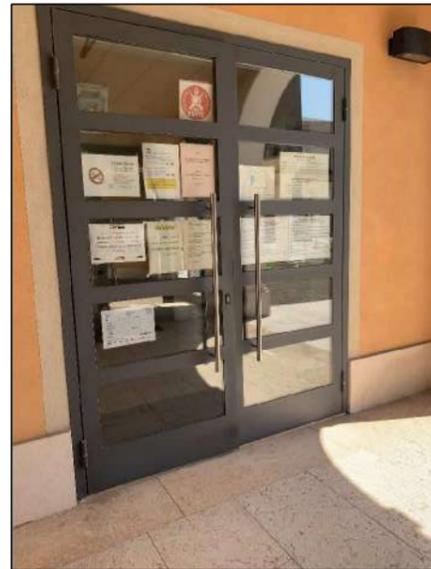
RILIEVO URBANO: PERCORSO 1 (VIA MANIN)

DESCRIZIONE: collegamento dal parcheggio disabili del municipio all'ex municipio (ora sala consigliare e ufficio polizia locale)

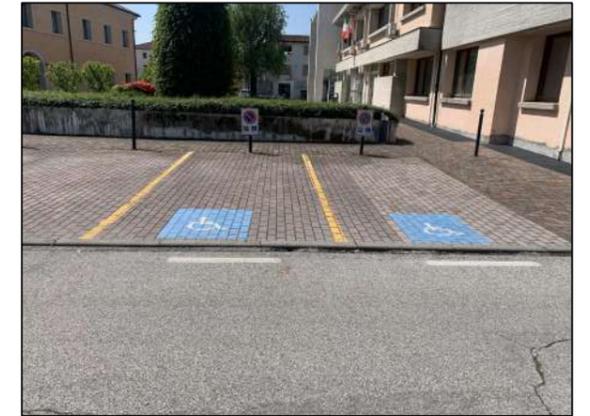
CRITICITA'

parcheggi riservati ai disabili su via Daniele Manin (lato sud) con dimensioni non adeguate

INTERVENTO

- redistribuzione parcheggi esistenti con realizzazione spazio di accesso nei due parcheggi riservati
- realizzazione nuova segnaletica orizzontale sui due parcheggi riservati ai disabili

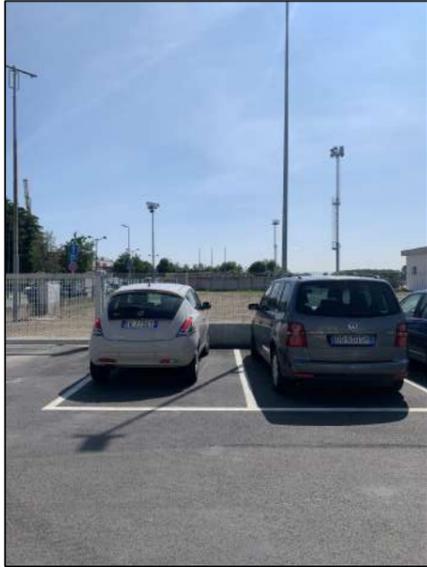
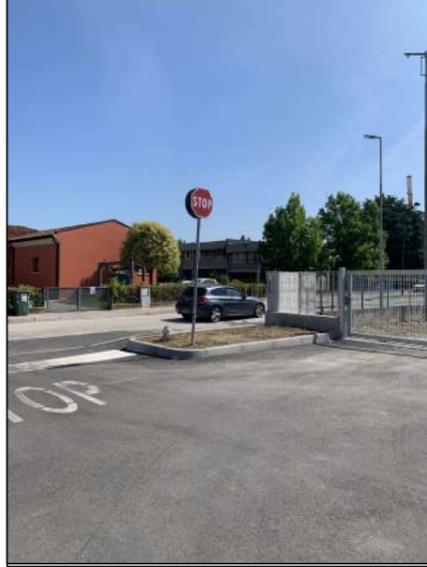
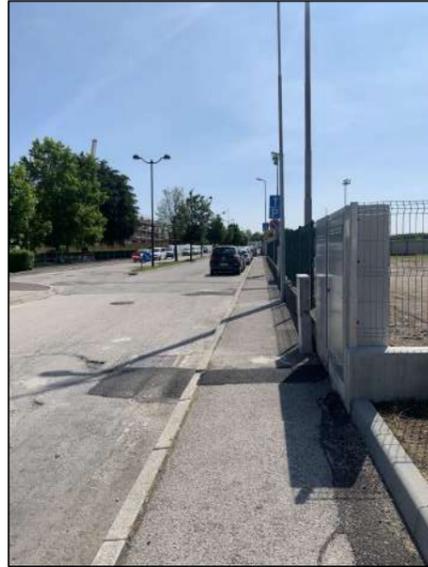
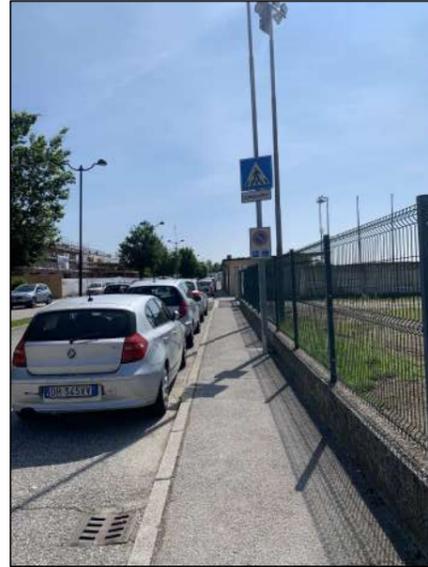
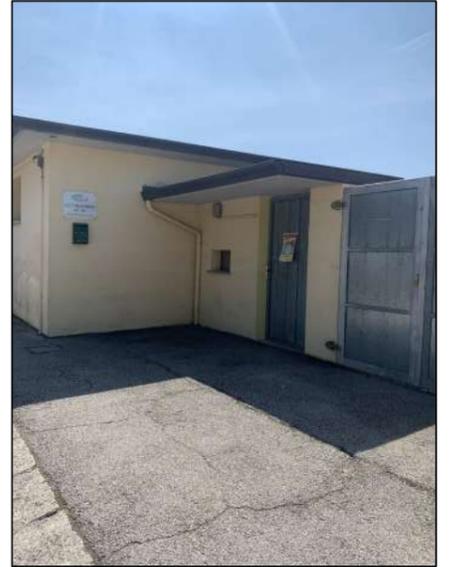
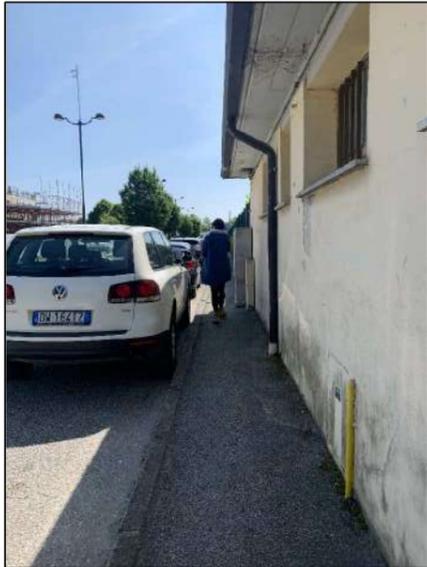
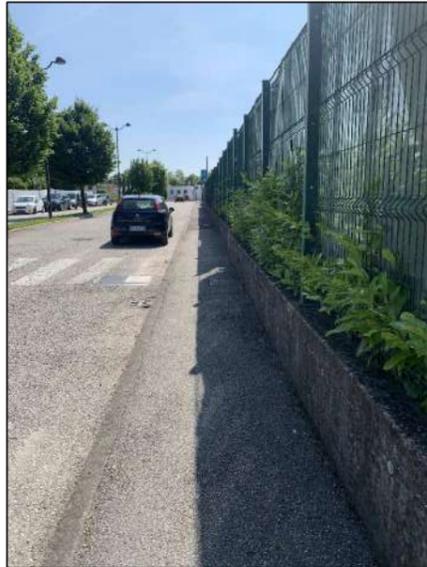
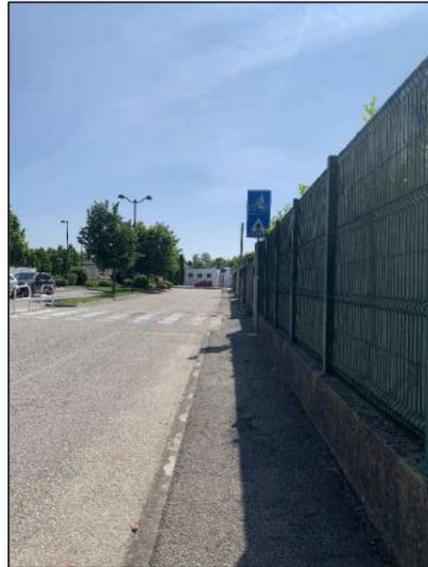
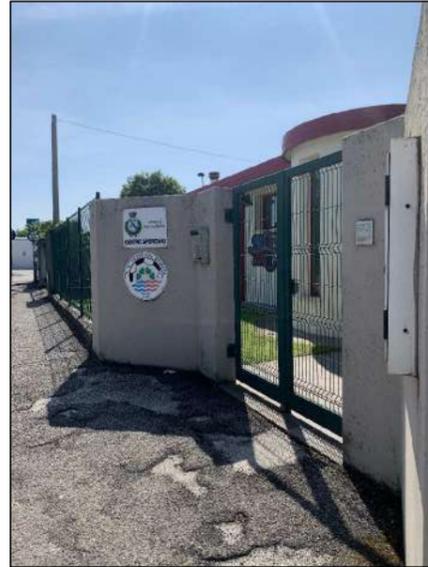
RILIEVO URBANO: PERCORSO 2 (VIA BELLUZZO)

DESCRIZIONE: collegamento dal parcheggio a est della chiesa all'ingresso degli impianti sportivi

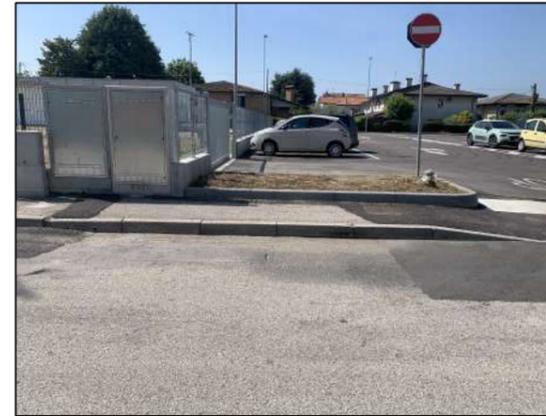
CRITICITA'

mancanza parcheggio riservato ai disabili su area di sosta in via don Antonio Belluzzo (parcheggio impianti sportivi)

INTERVENTO

- cancellature attuale segnaletica orizzontale (n.3 parcheggi)
- realizzazione segnaletica orizzontale e verticale per n.2 parcheggi riservati ai disabili

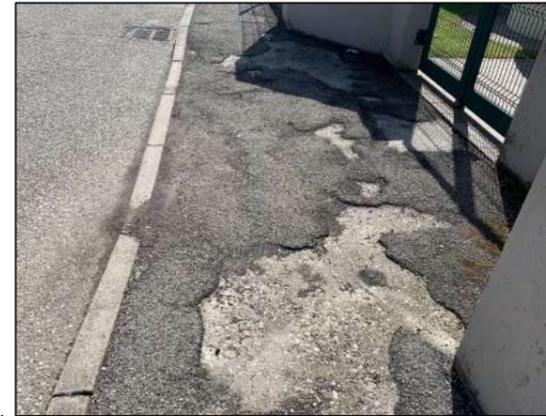
CRITICITA'

marciapiede dissestato su via don Antonio Belluzzo (lato sud) e restringimento che impedisce l'accessibilità ai disabili

INTERVENTO

- rimozione ultimo strato di manto bituminoso su marciapiede esistente in via don Antonio Belluzzo (lato sud)
- demolizione tratto di muro di recinzione lato est del Magazzino comunale e realizzazione nuova nicchia per contatori
- rimozione contatori lato nord del Magazzino comunale e riposizionamento su lato est dello stesso
- realizzazione nuovo strato di manto bituminoso lungo tutto il lato sud (marciapiede esistente) di via don Antonio Belluzzo

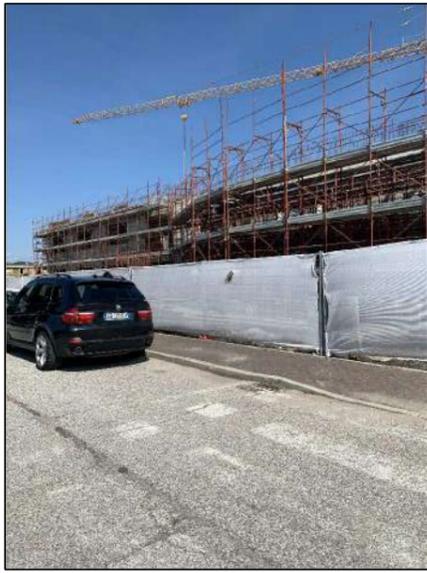
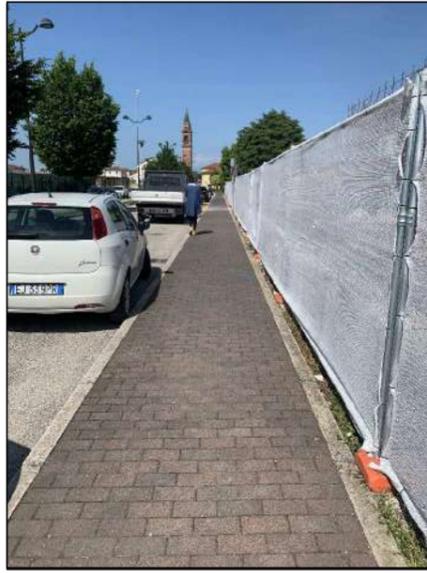
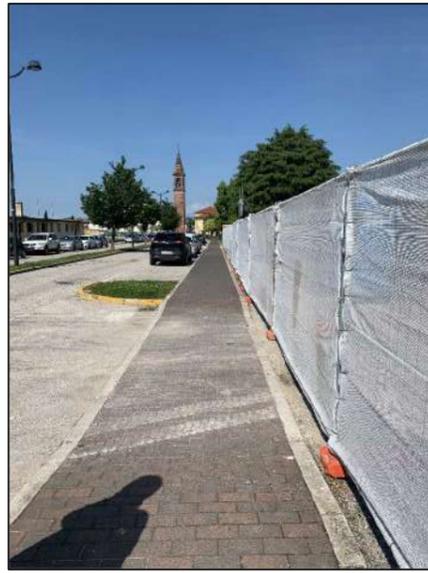
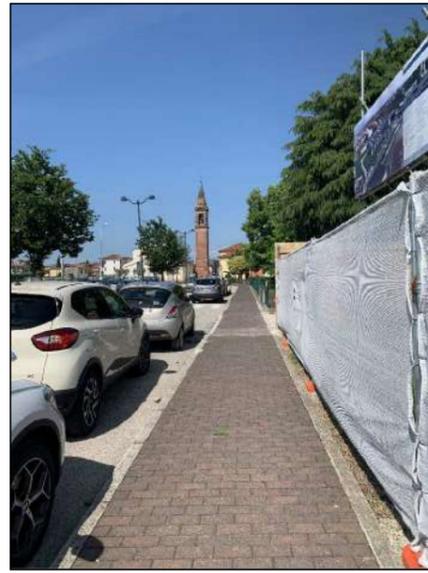
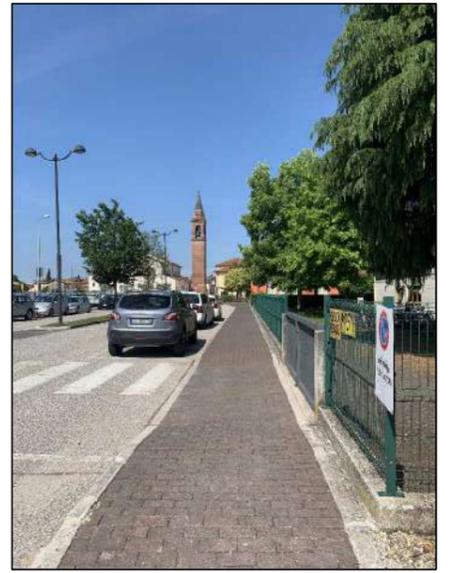
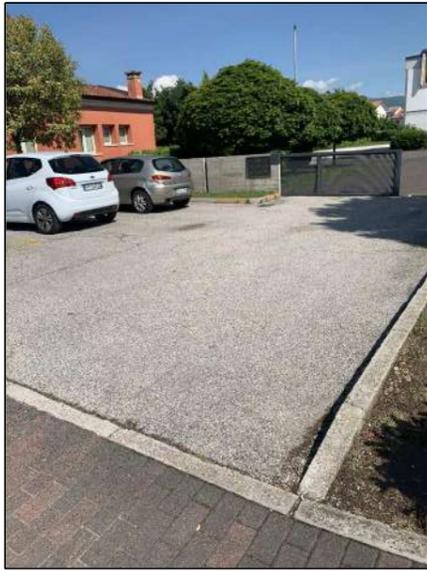
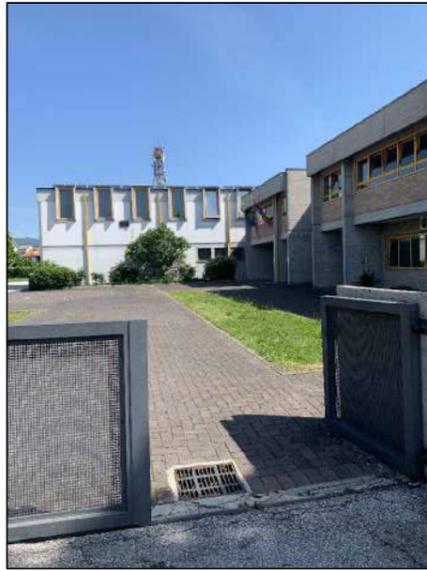
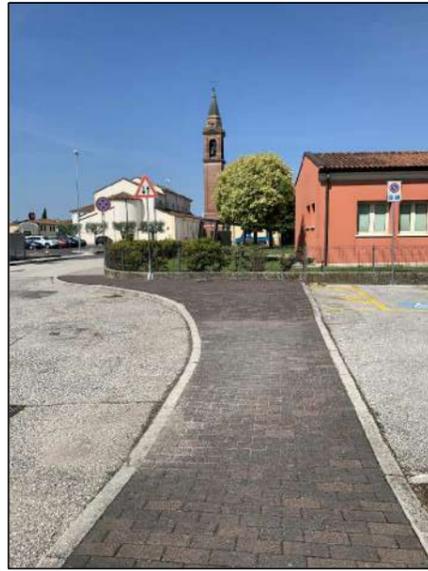
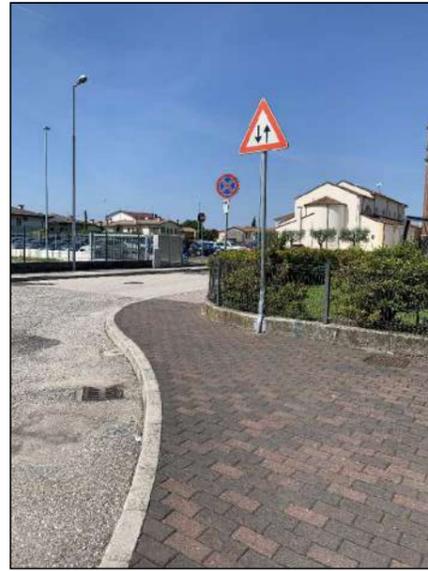
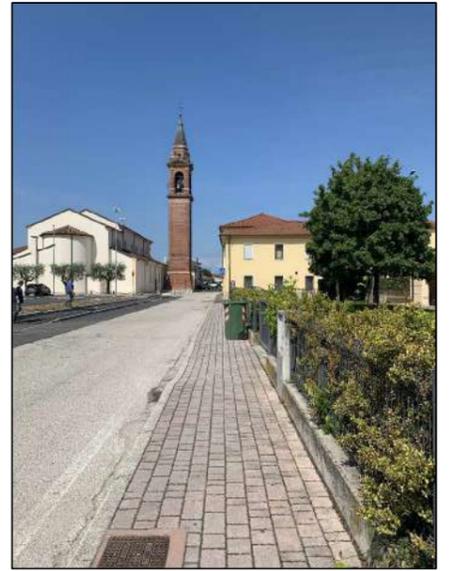
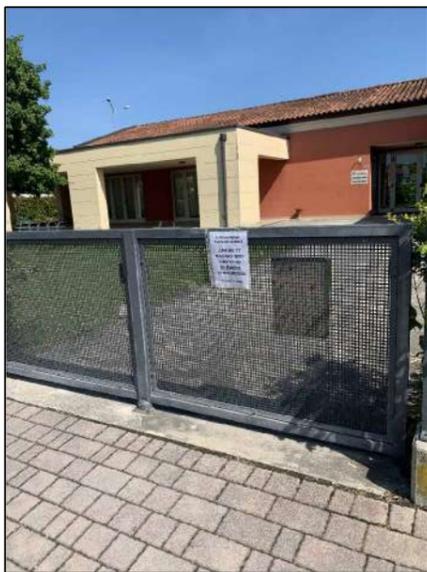
RILIEVO URBANO: PERCORSO 3 (VIA BELLUZZO)

DESCRIZIONE: collegamento dal parcheggio a nord di via Belluzzo all'ingresso della scuola secondaria di primo grado e il centro diurno anziani

2.1	Il percorso pedonale ha una larghezza minima di 90 cm lungo tutto il tragitto?	D.P.R. 503/96 artt. 4,5 D.L. 236/89 artt. 4.2.1,8.2.1	SI ◀ NO	
2.2	Il percorso pedonale è dotato di allargamenti per consentire la rotazione della carrozzina? (una piazzola da 140x140 ogni 10m)	D.P.R. 503/96 artt. 4,5 D.L. 236/89 artt. 4.2.1,8.2.1	SI NO ◀

2.3	La pendenza trasversale al senso di marcia è inferiore al 2%?	D.L. 236/89 artt. 4.2.1,8.2.1	SI ◀ NO	
2.4	La superficie della pavimentazione del percorso pedonale risulta in buono stato, priva di sconessioni e antiscivolevole?	D.L. 236/89 artt. 4.2.2,8.2.2	SI ◀ NO

2.5	Il percorso pedonale è privo di elementi sporgenti dal piano di calpestio più di 2 cm? Le griglie hanno maglie non attraversabili da una sfera di 2cm di diametro?	D.L. 236/89 artt. 4.2.2,8.2.2	SI ◀ NO

2.6	Le intersezioni tra percorso pedonale e zona carrabile sono opportunamente segnalate anche ai non vedenti?	D.L. 236/89 artt. 4.2.2,8.2.2	SI NO ◀	
3	3. DISLIVELLI

3.1	Dove il percorso pedonale si raccorda con la sede stradale sono presenti rampe ad adeguata pendenza?	D.P.R. 503/96 art.5 D.L. 236/89 artt. 4.2.1,8.2.1	SI NO ◀

art.	Punto di verifica	Rif. Normativa	Risposta	Esito della verifica
3.2	I dislivelli presenti lungo il percorso pedonale sono dotati di rampe a pendenza adeguata? (P max 8%, P ottimale 5%)	D.P.R. 503/96 art.5 D.L. 236/89 artt. 4.2.1,8.2.1	SI NO ◀

3.3	Il dislivello tra il piano del marciapiede e le zone carrabili ad esso adiacenti è uguale/minore a 15cm	D.P.R. 503/96 art.5 D.L. 236/89 artt. 4.2.1,8.2.1	SI ◀ NO

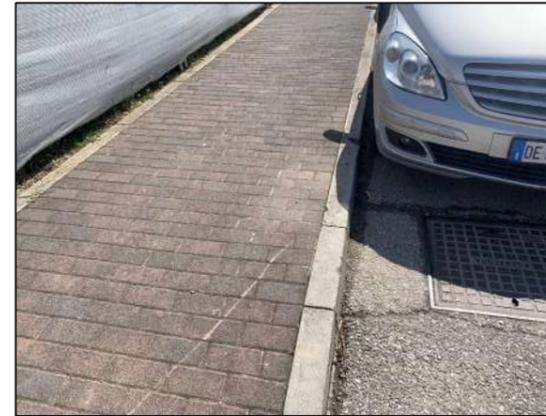
CRITICITA'

mancanza di parcheggio riservato ai disabili e relativa accessibilità al marciapiede

- realizzazione segnaletica orizzontale e verticale per nuovo parcheggio riservato ai disabili
- demolizione porzione di marciapiede in betonella e relativo cordolo in calcestruzzo
- realizzazione nuovo accesso al marciapiede con posa pavimentazione in betonella a livello
- realizzazione rampe di raccordo (con pendenza < 8%)

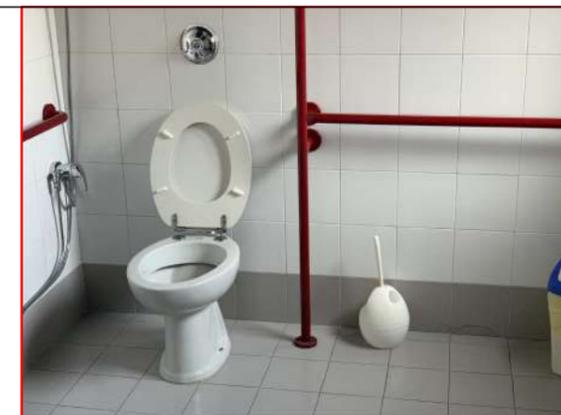
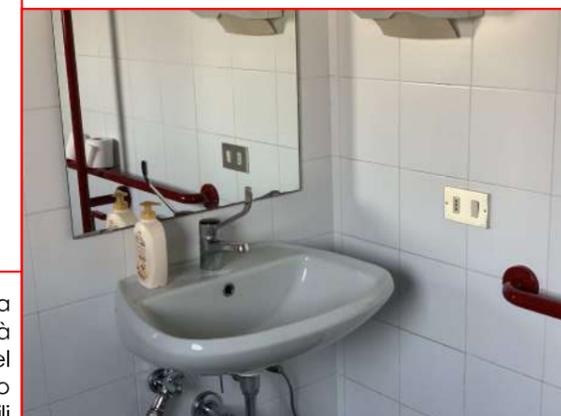
scuola secondaria
di primo grado
"Francesco d'Assisi"

All'interno della scuola secondaria di primo grado le criticità rilevate riguardano il bagno disabili. In progetto si prevede la sostituzione dei sanitari, la posa degli accessori e l'inversione di apertura della porta di accesso.

mancanza
di accessibilità
e utilizzo del
servizio igienico
riservato ai disabili

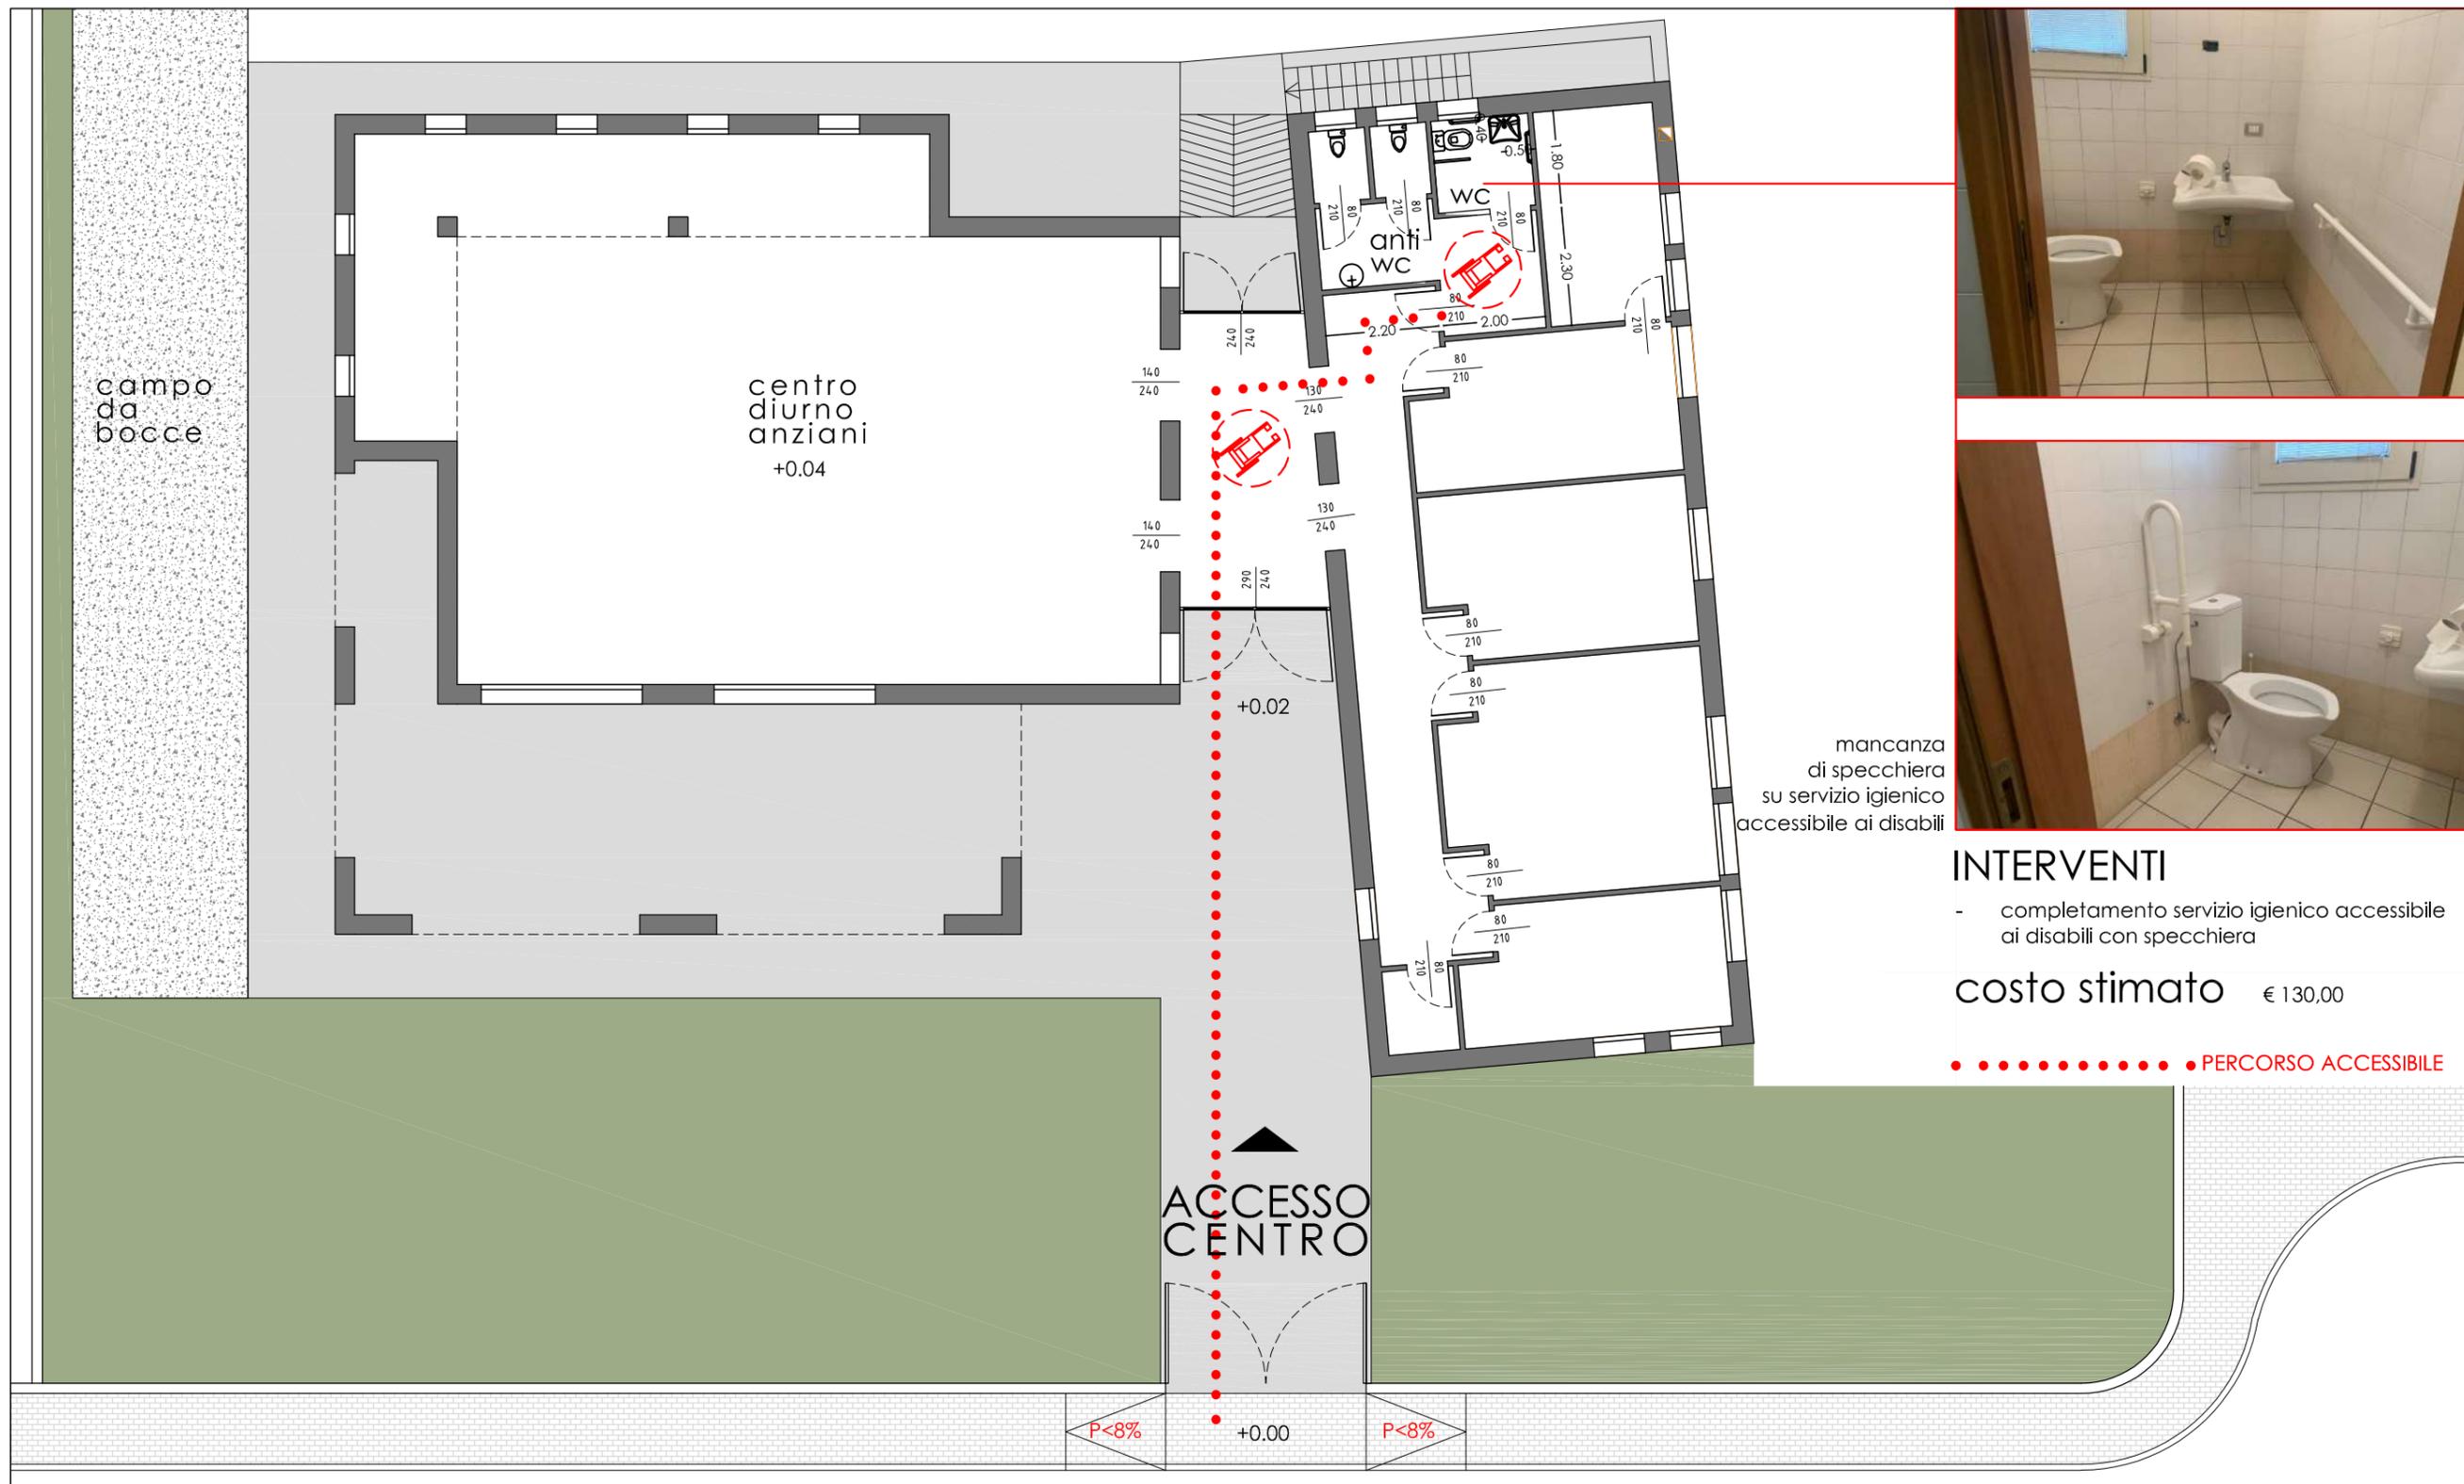
mancanza di specchiera su servizio igienico accessibile ai disabili

INTERVENTI

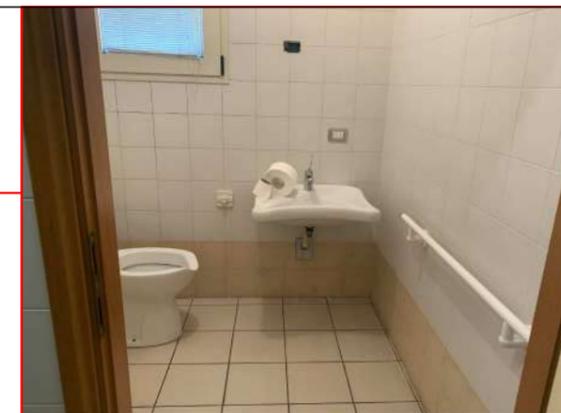
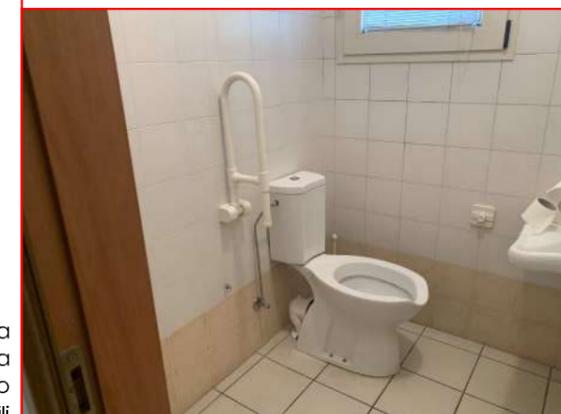
All'interno dell'ex municipio le criticità rilevate riguardano la mancanza di accessori per il bagno disabili. In progetto si prevede il completamento del servizio igienico con gli accessori mancanti.

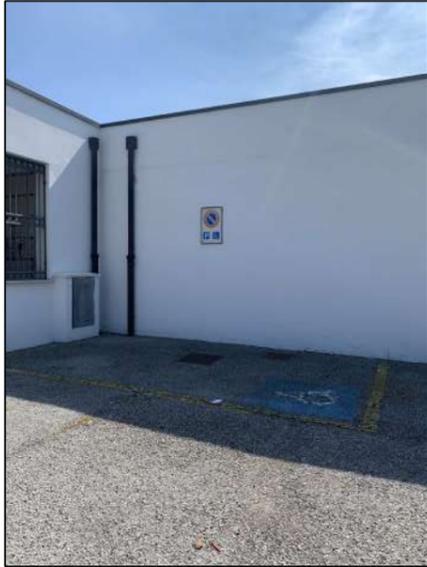
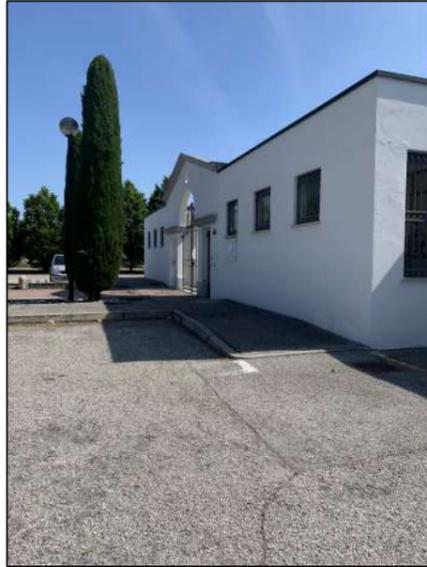
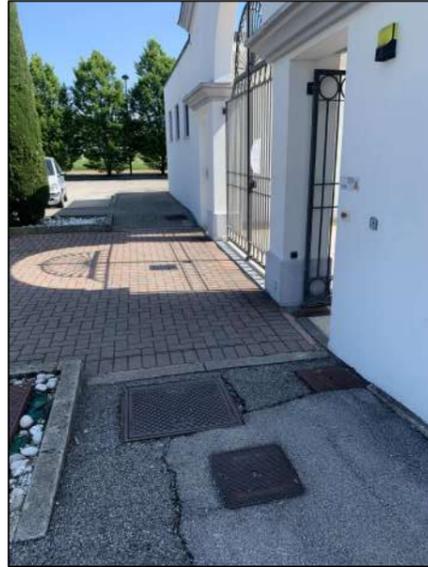
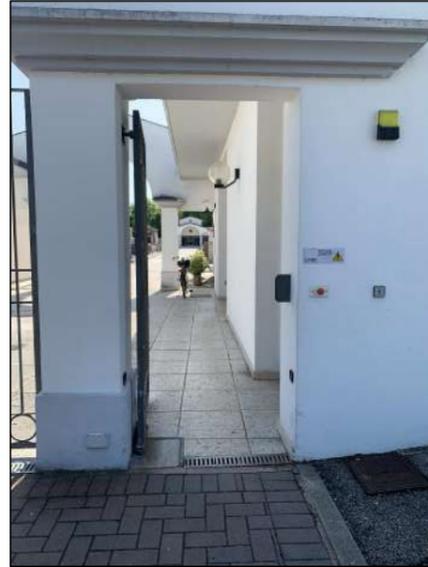
RILIEVO URBANO: PERCORSO 4 (VIA BELLUZZO)

DESCRIZIONE: collegamento dal parcheggio (a est di via Belluzzo) al cimitero

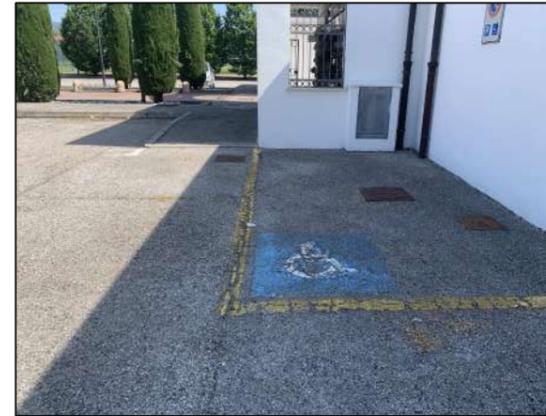
CRITICITA'

mancanza accessibilità da parcheggio riservato ai disabili e marciapiede dissestato con rampe di eccessivamente pendenti

- cancellazione segnaletica attuale di parcheggio riservato ai disabili
- realizzazione segnaletica orizzontale e verticale per nuovo parcheggio riservato ai disabili
- demolizione porzione di marciapiede in conglomerato bituminoso e relativo cordolo in calcestruzzo
- realizzazione nuovo accesso al marciapiede con posa conglomerato bituminoso a livello
- realizzazione rampa di raccordo con pendenza < 8%

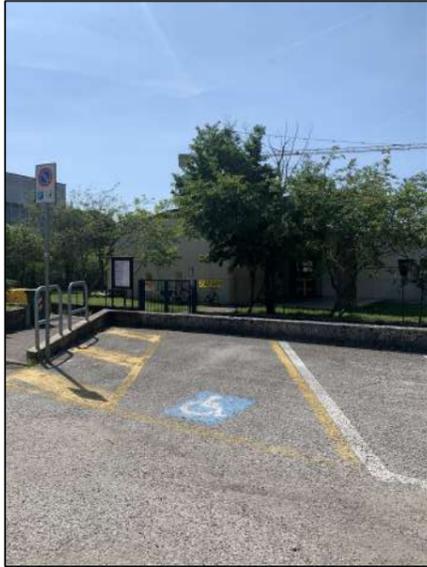
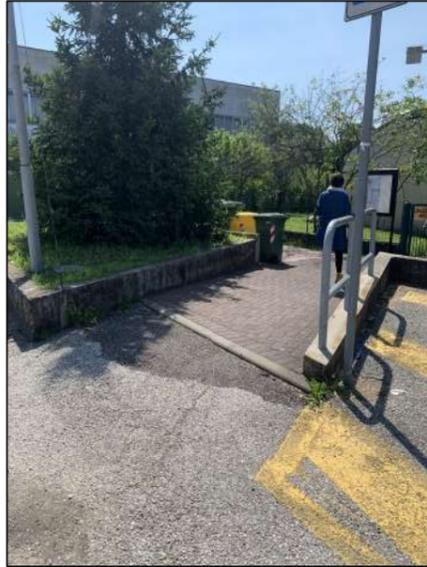
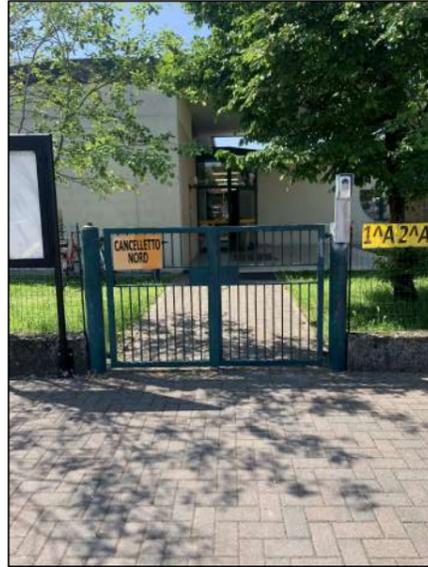
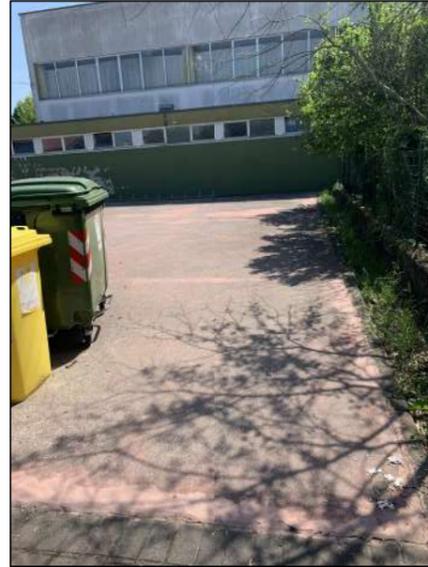
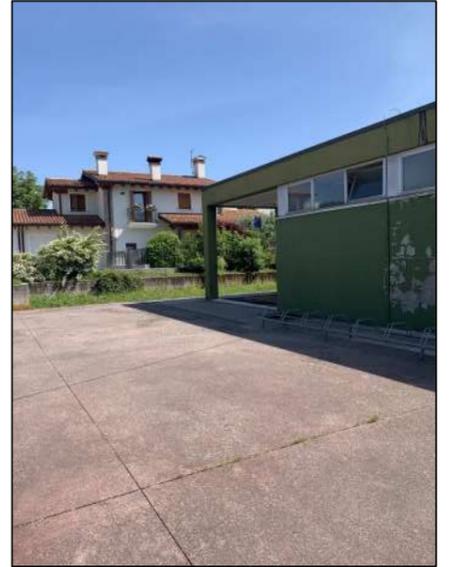
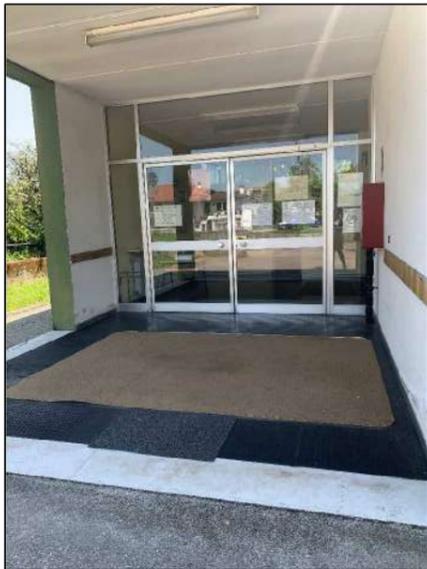
RILIEVO URBANO: PERCORSO 5 (VIA BELLUZZO)

DESCRIZIONE: collegamento dal parcheggio (a sud di viale indipendenza) alla scuola primaria e palestre comunale
