TEZZE SUL BRENTA capoluogo

RELAZIONE TECNICA DESCRITTIVA

Piano di Eliminazione delle
Barriere Architettoniche

COMUNE DI TEZZE SUL BRENTA (VI)

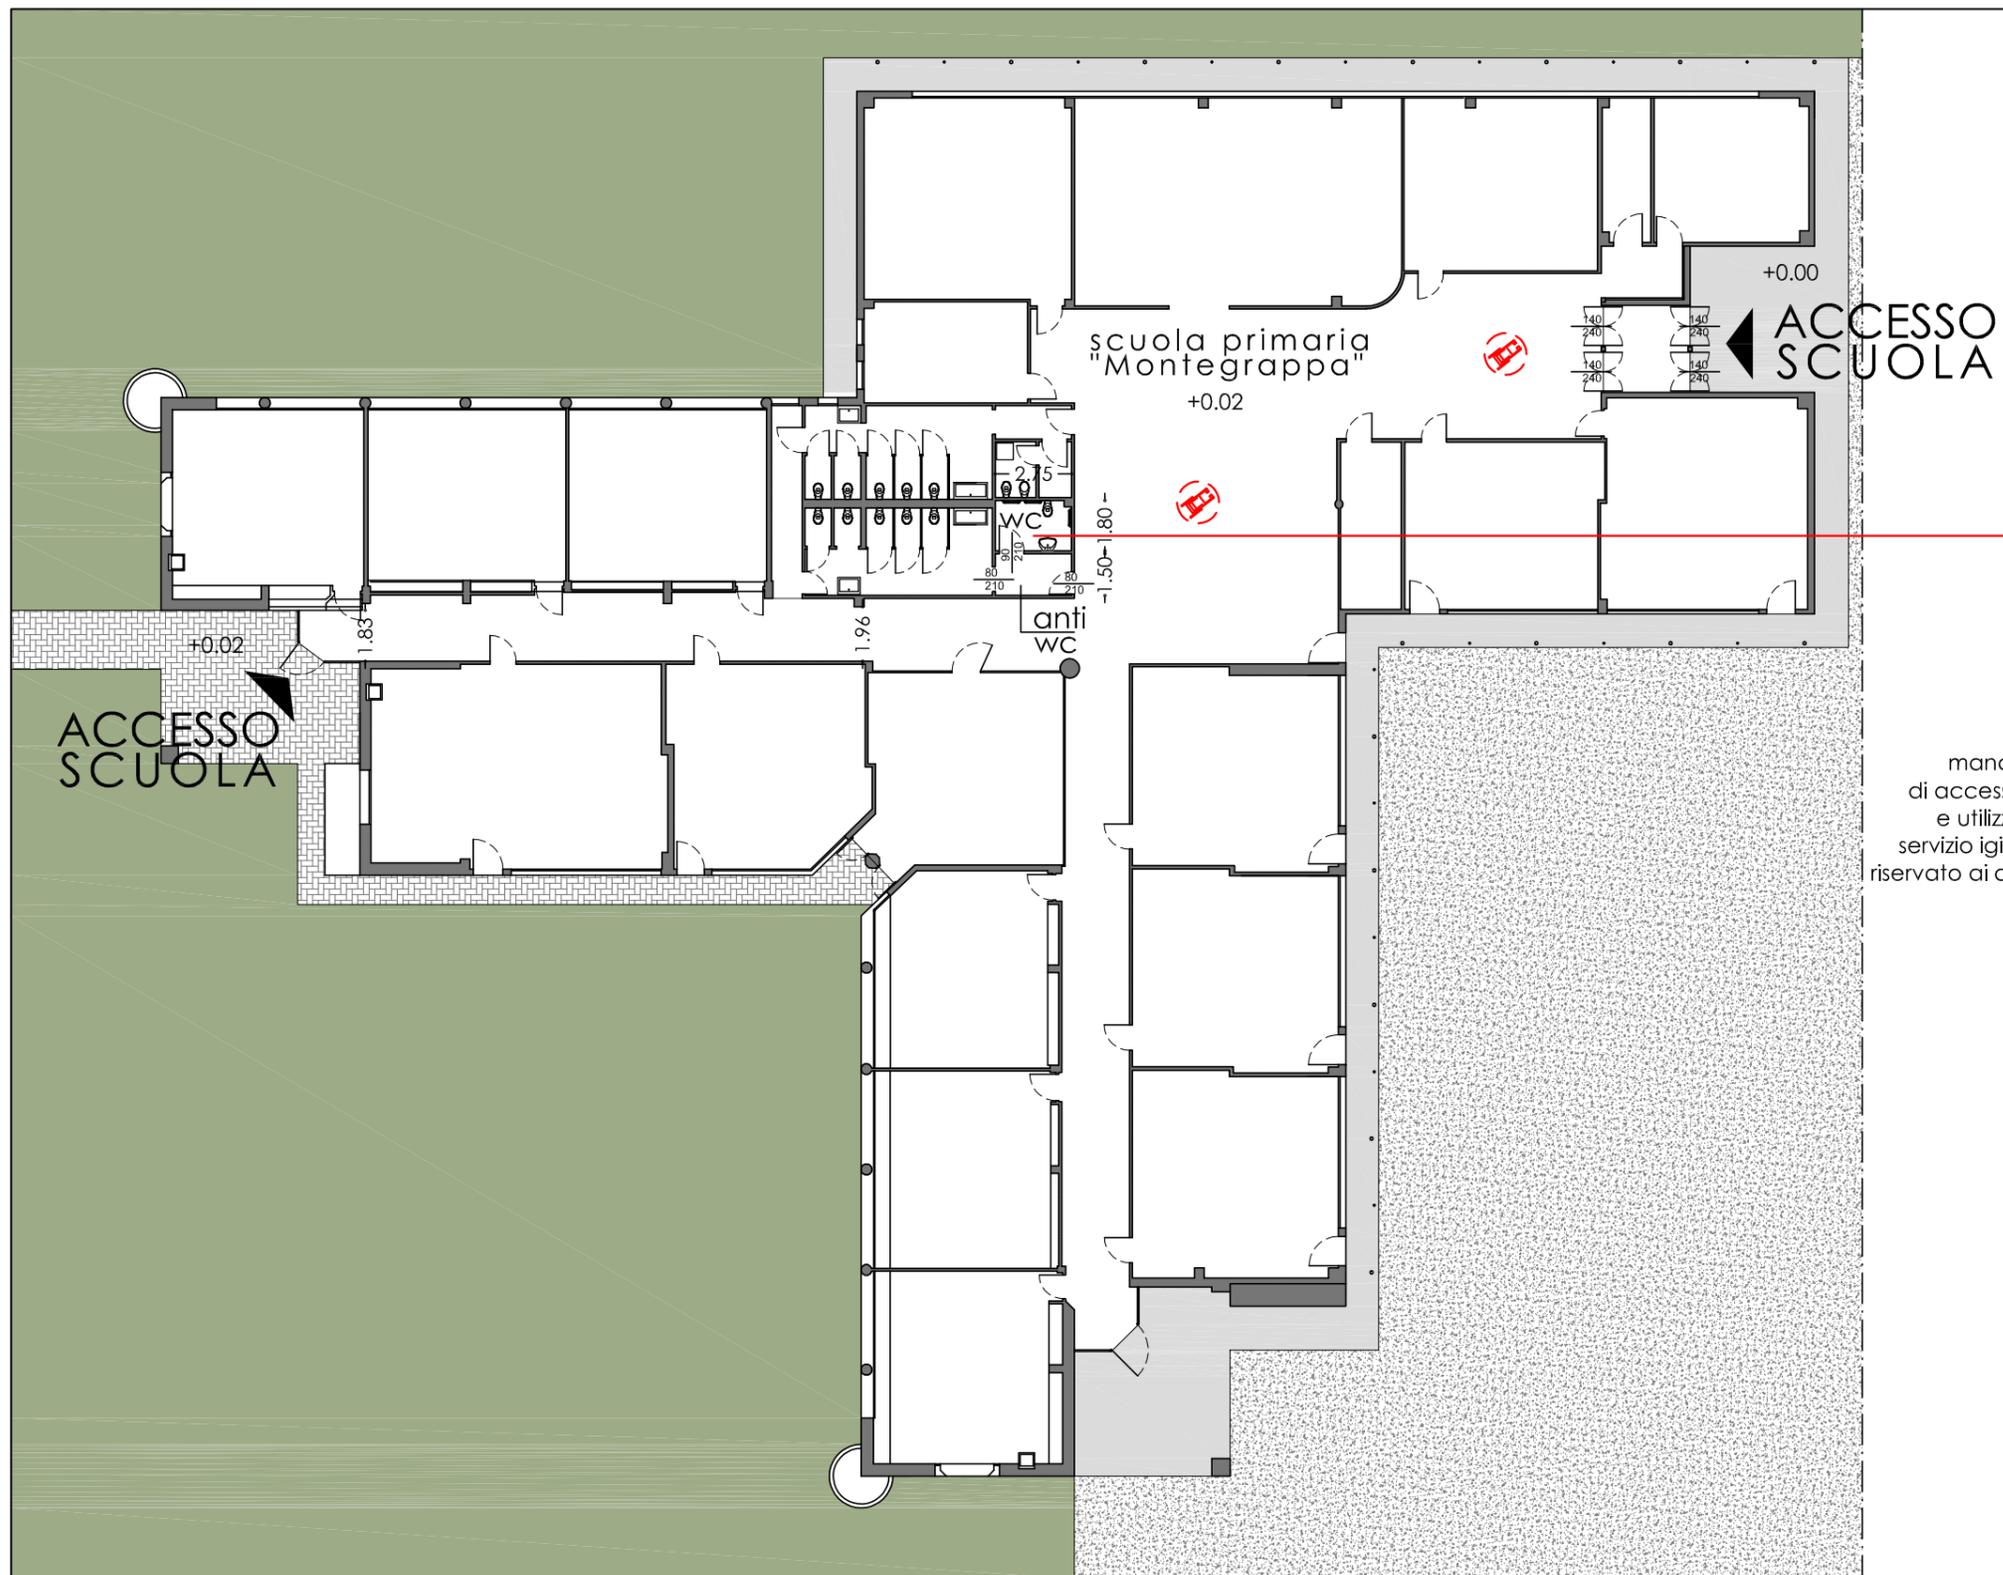
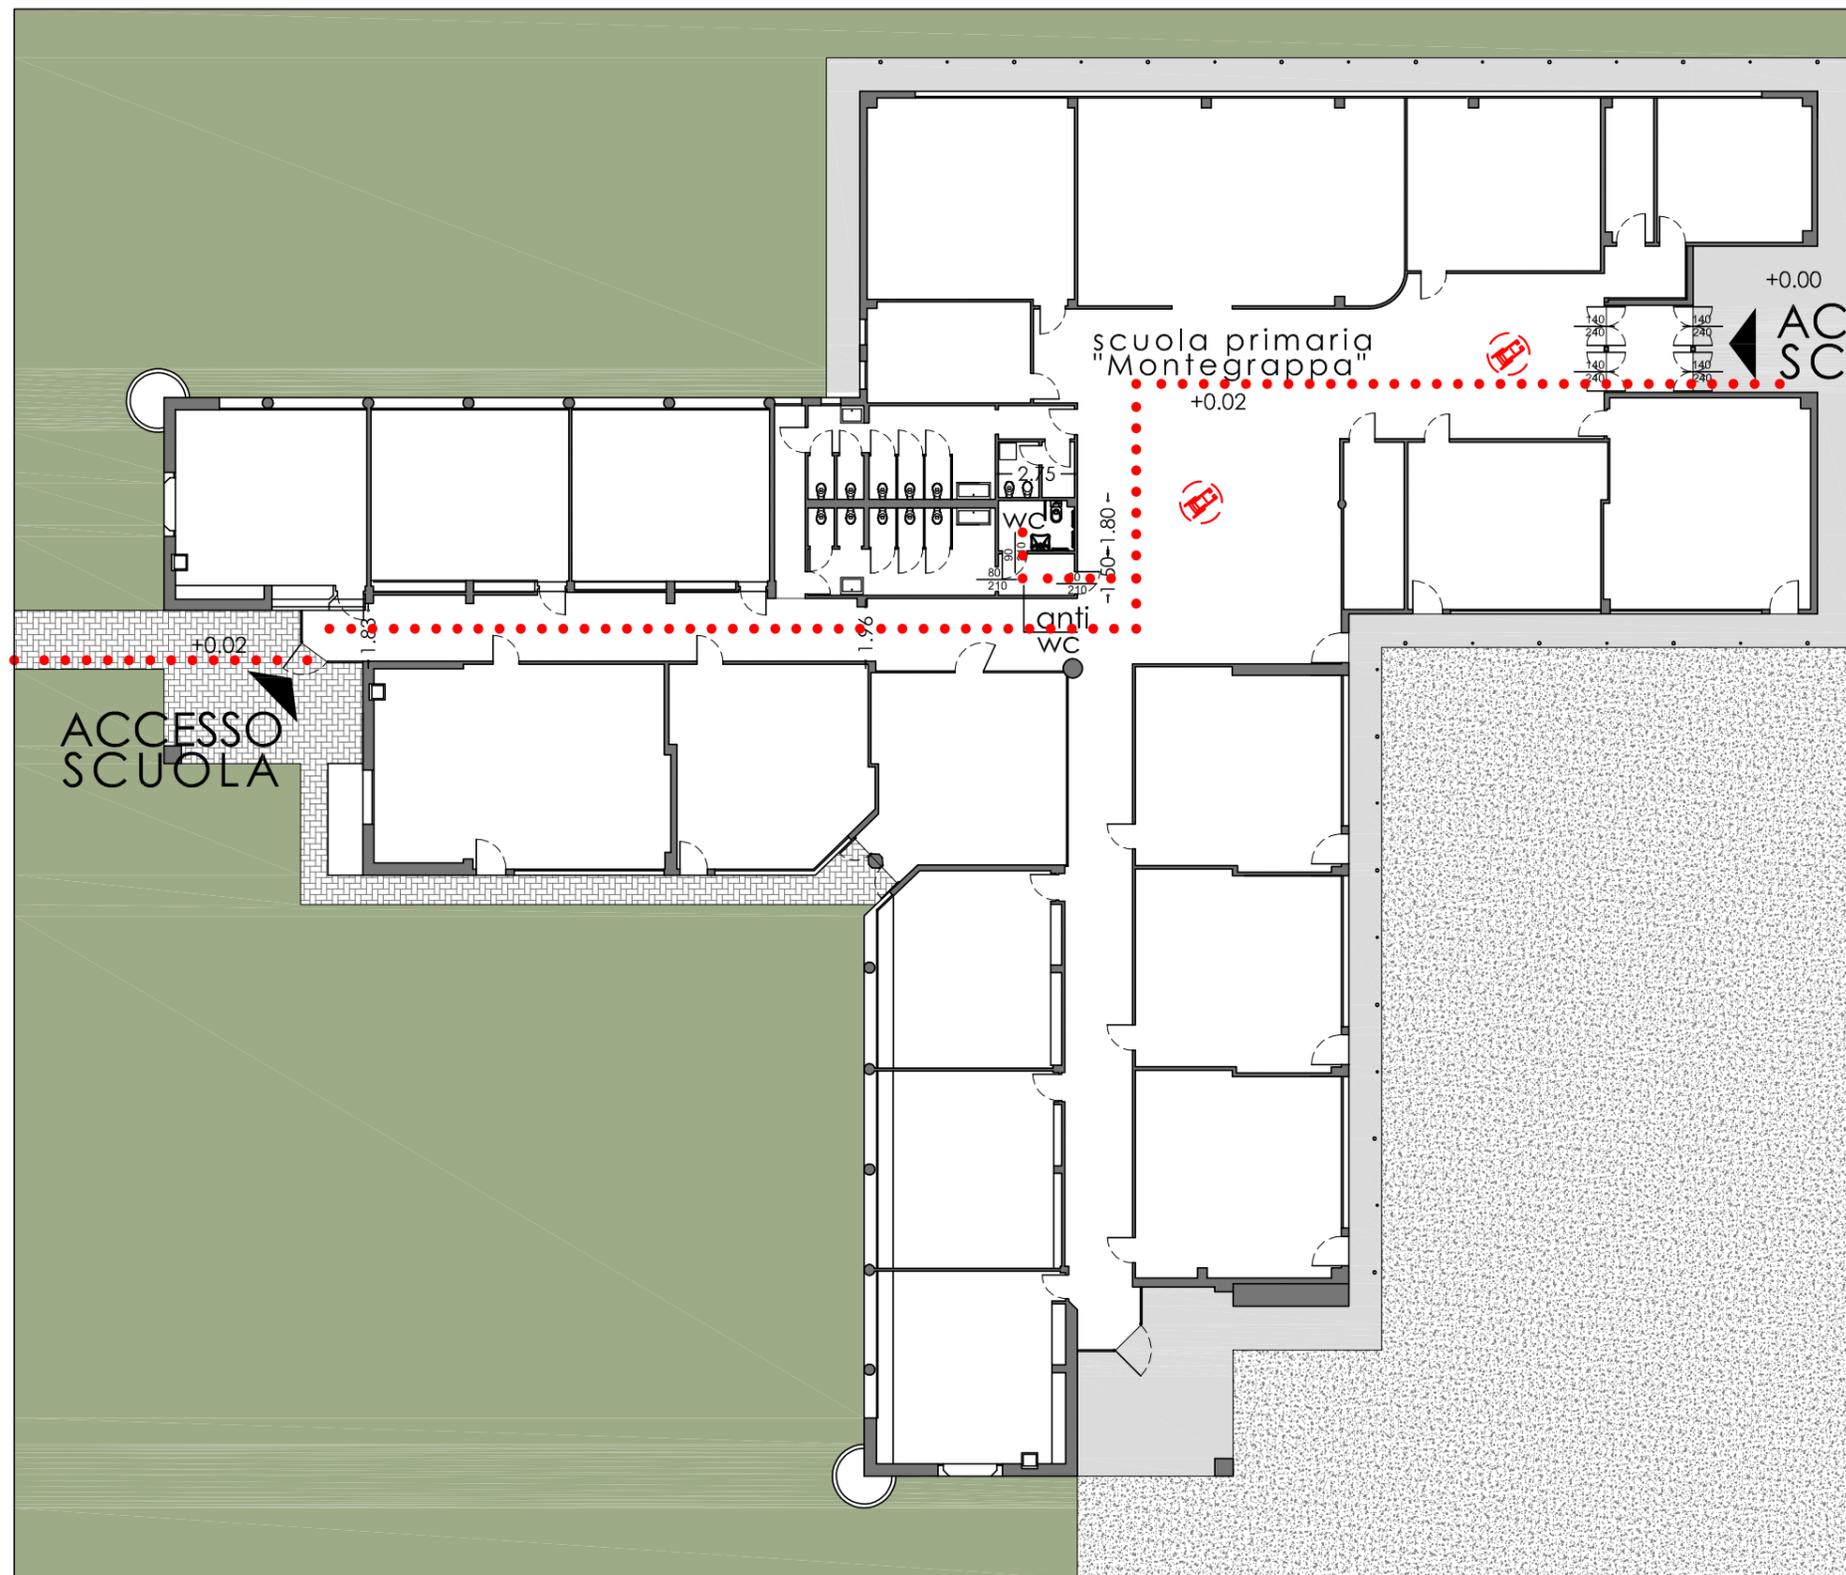
mancanza di accessibilità e utilizzo del servizio igienico riservato ai disabili

INTERVENTI

- rifacimento servizio igienico accessibile ai disabili con nuovi sanitari, maniglioni, pulsantiera e specchio
- inversione di apertura delle porte di ingresso al servizio igienico e all'anti bagno (senso di apertura verso l'esterno)

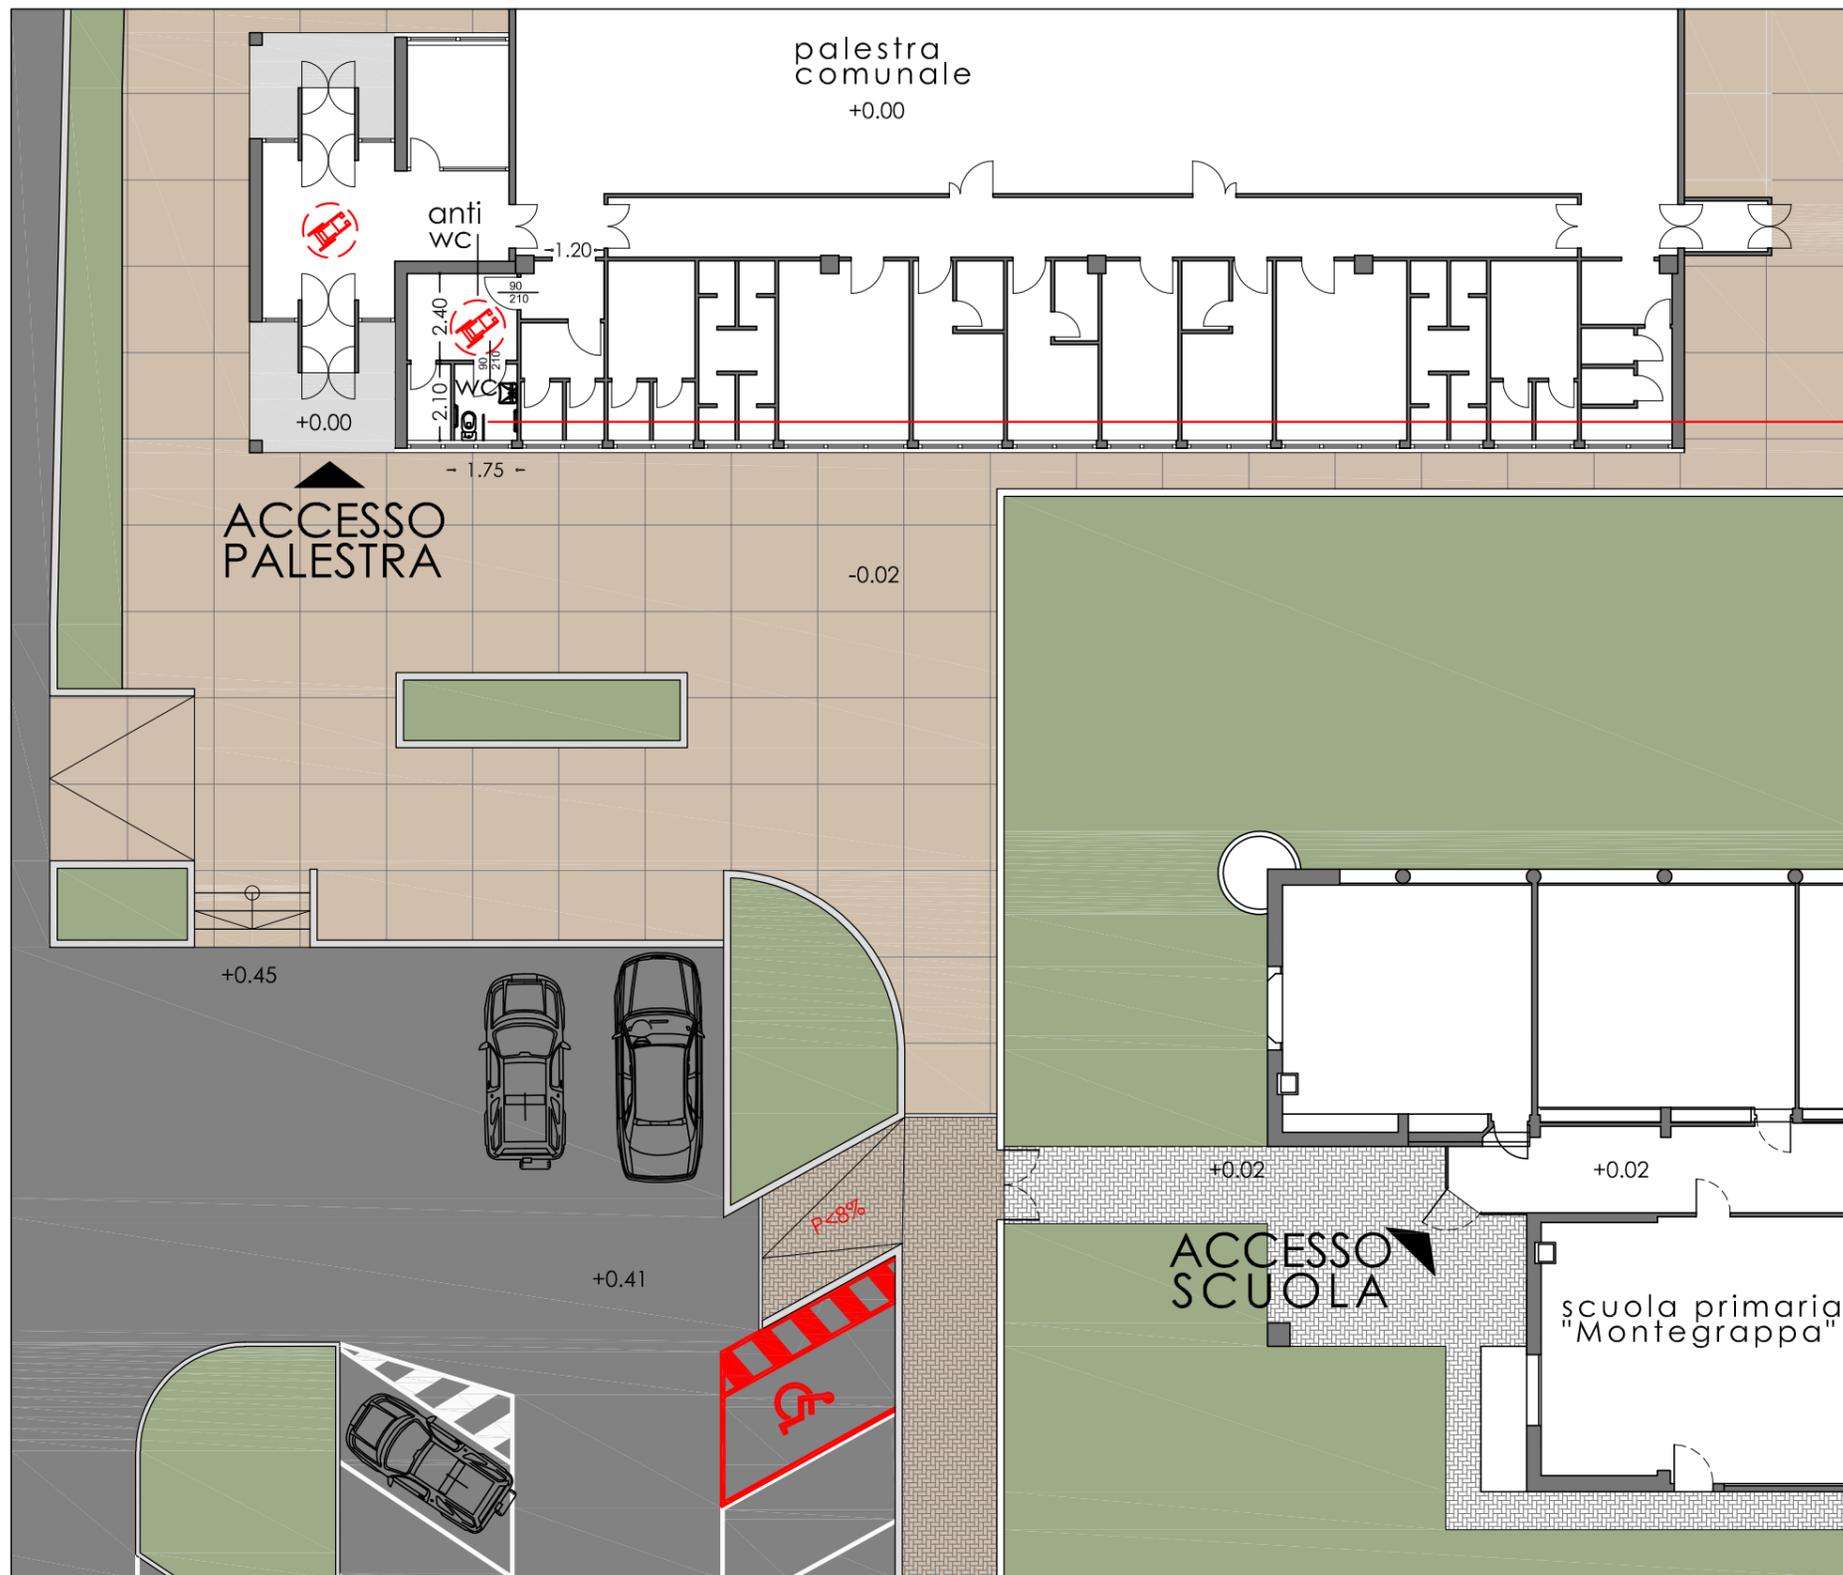
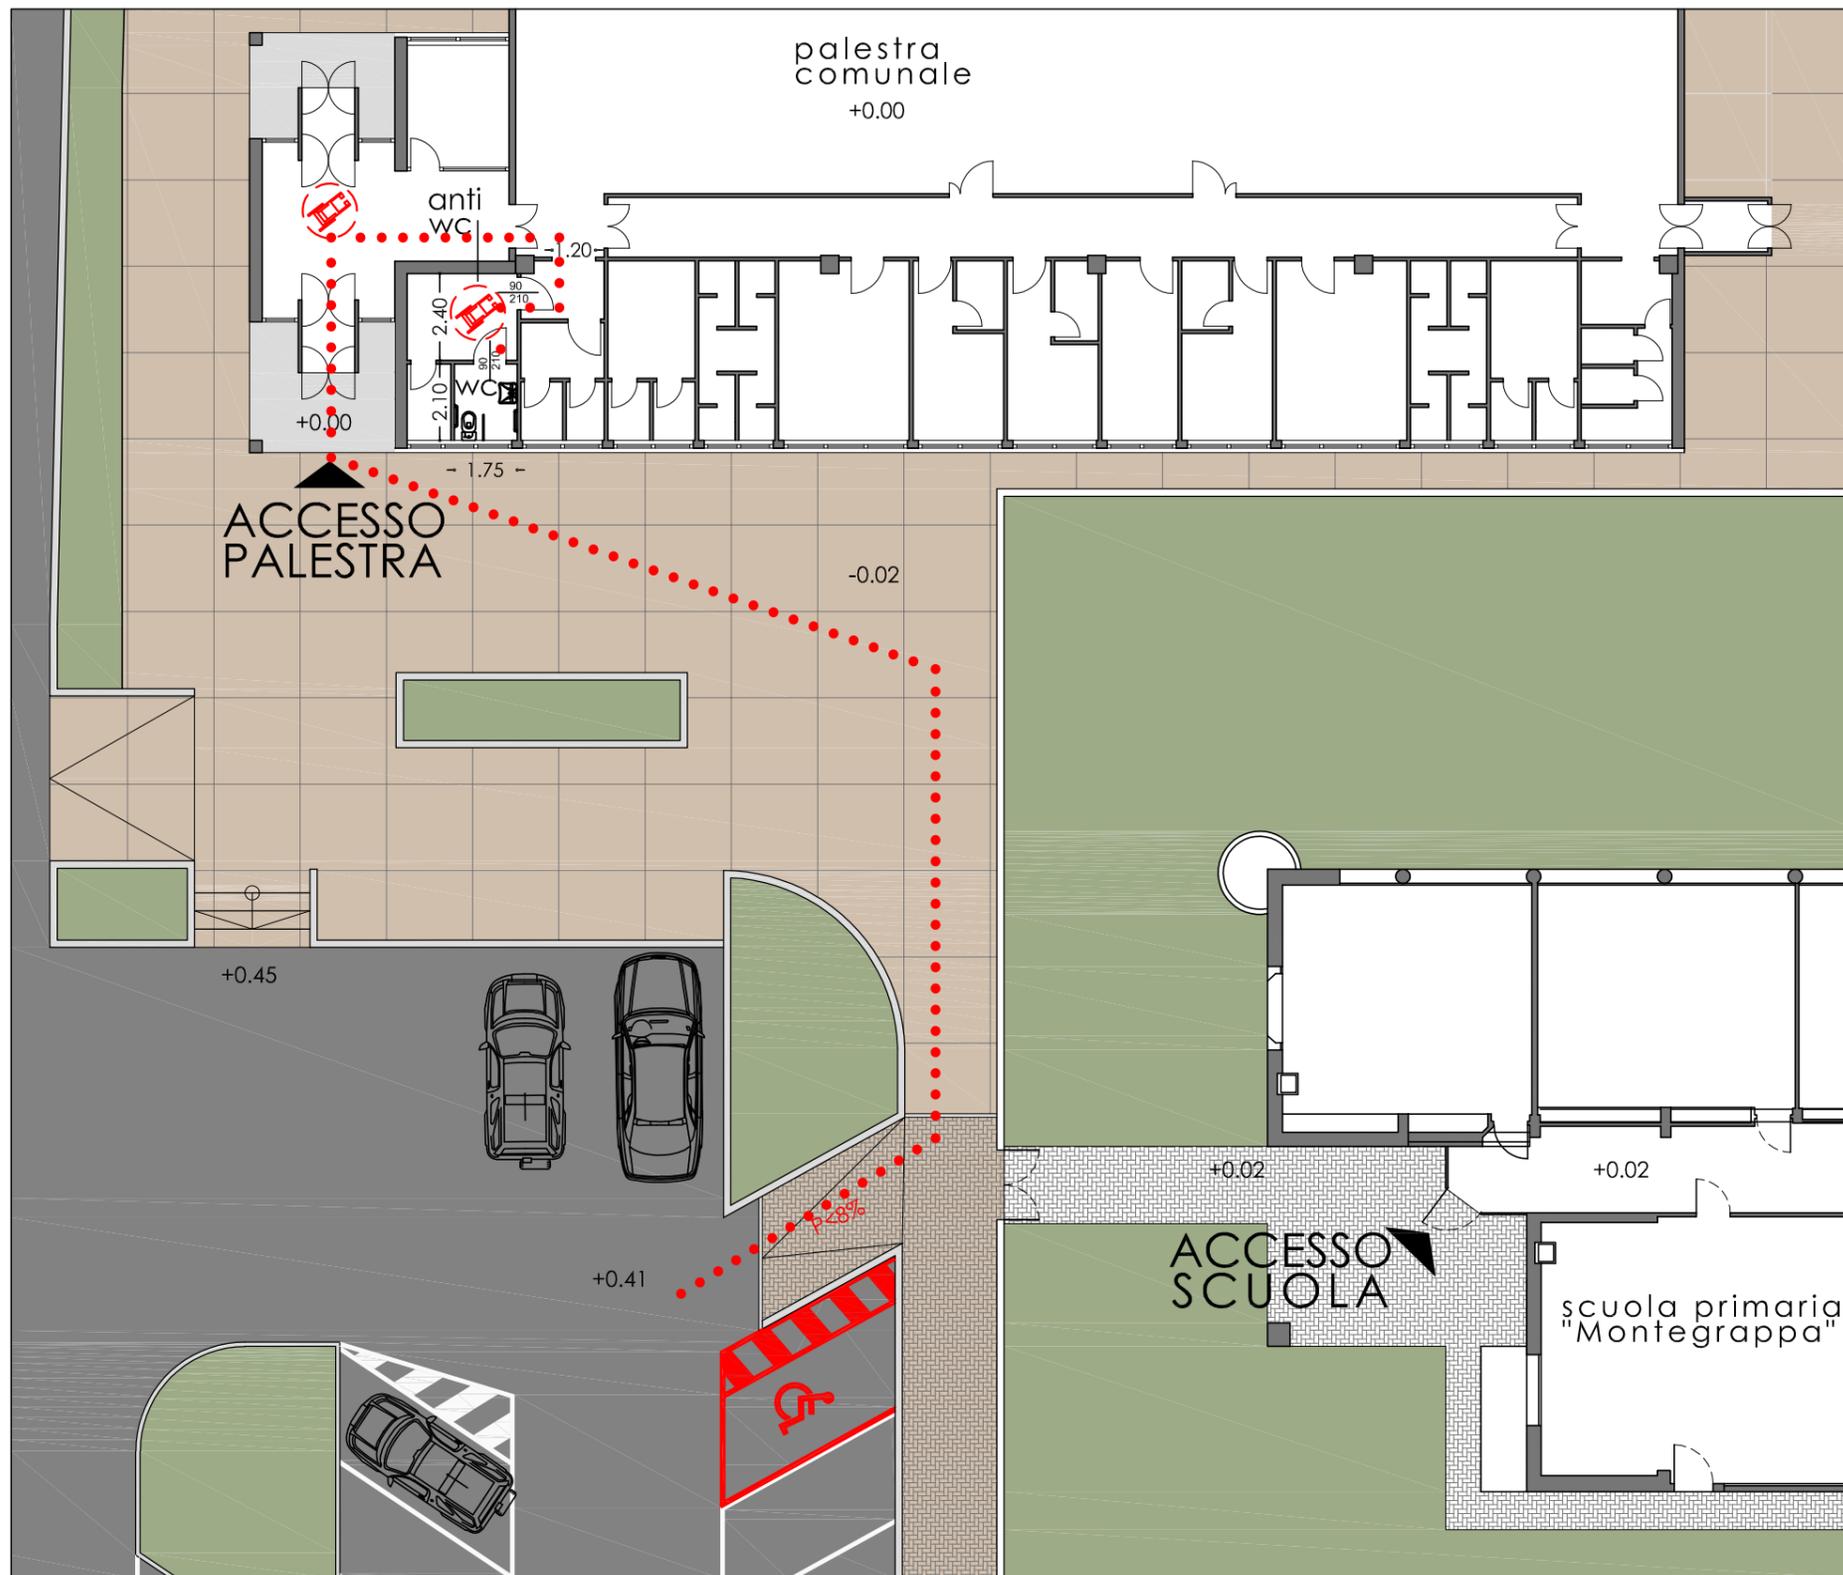
mancanza di
accessibilità al
servizio igienico
riservato ai disabili

INTERVENTI

- inversione di apertura delle porte di ingresso al servizio igienico e all'anti bagno (senso di apertura verso l'esterno)

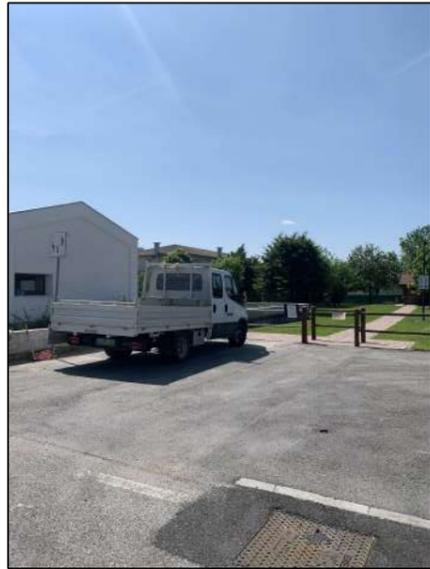
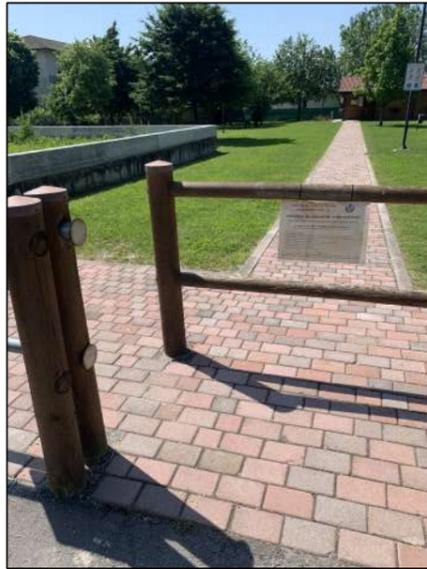
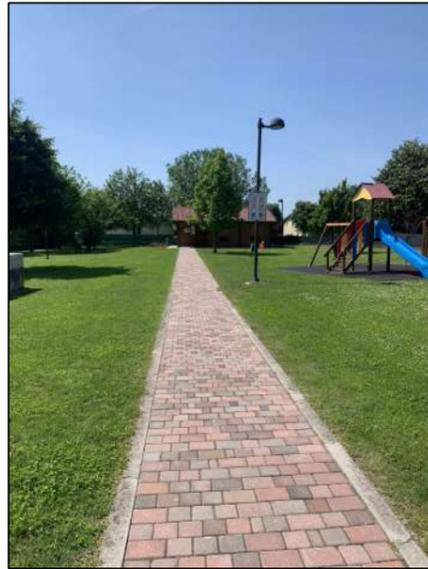
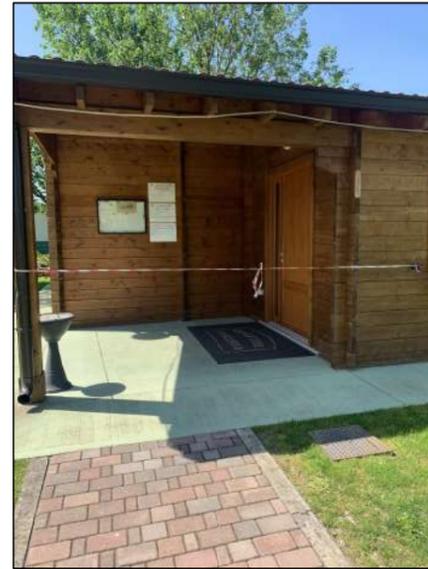
RILIEVO URBANO: PERCORSO 6 (VIA TINTORETTO)

DESCRIZIONE: collegamento dal parcheggio (a sud di via Tintoretto) alla casetta di quartiere

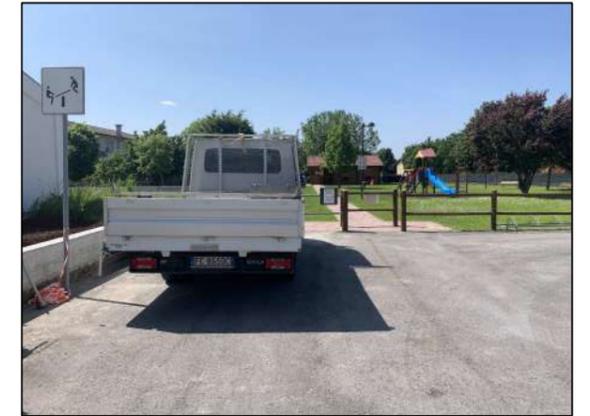
CRITICITA'

mancanza di parcheggio riservato ai disabili

INTERVENTO

- realizzazione segnaletica orizzontale e verticale per nuovo parcheggio riservato ai disabili

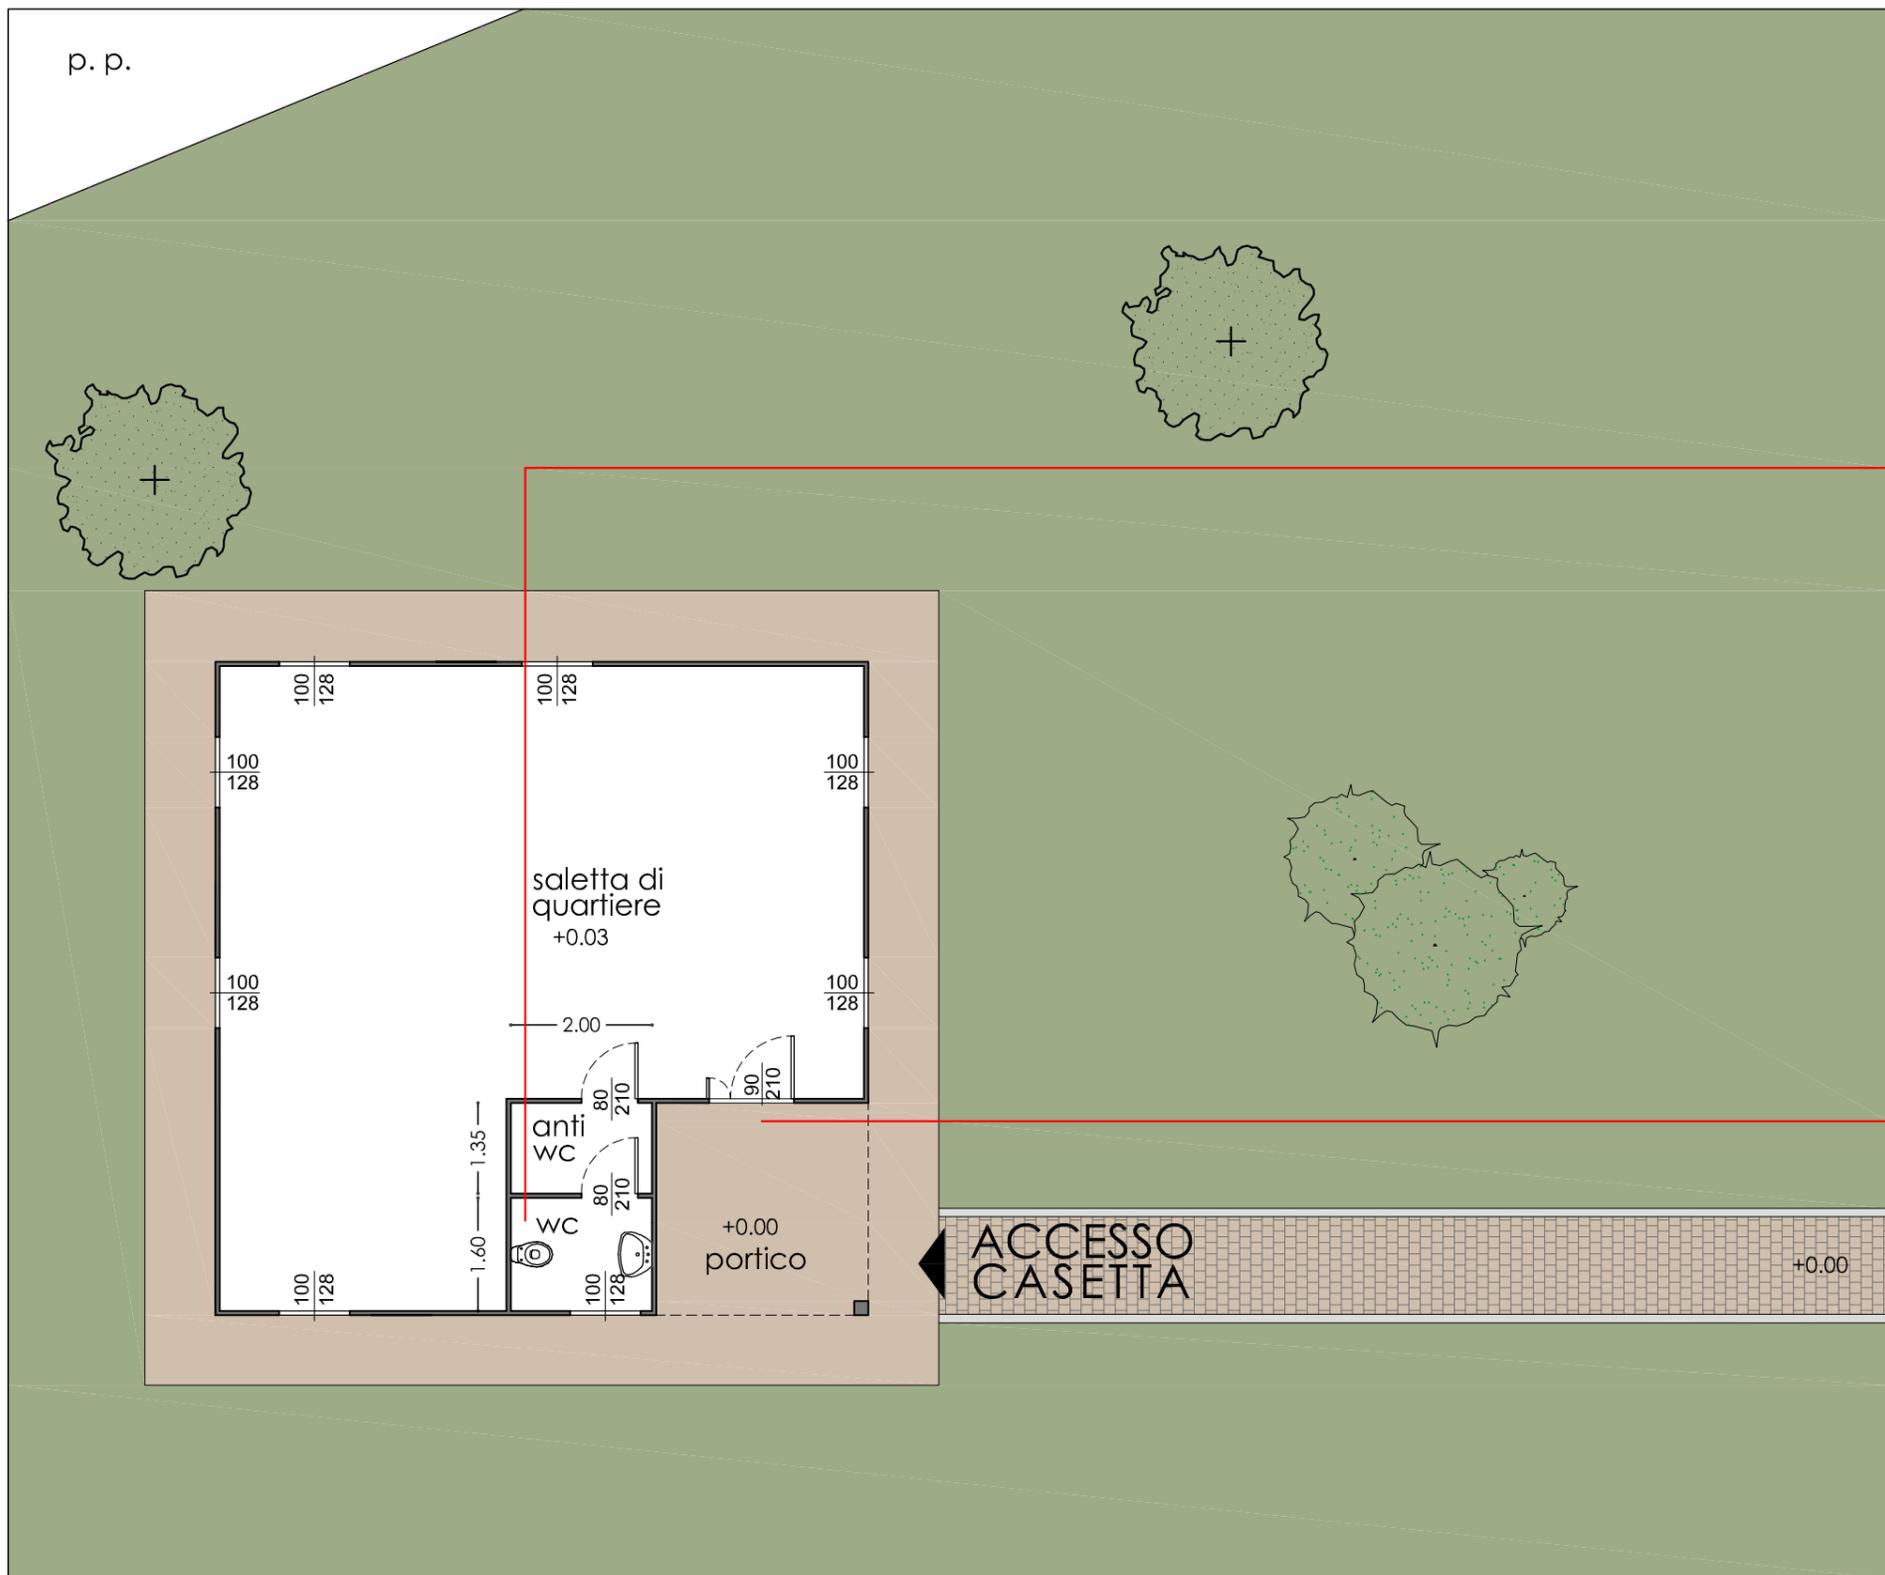
mancanza di servizio igienico utilizzabile dai disabili

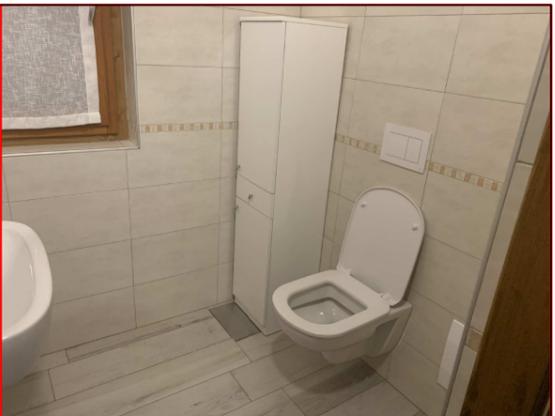
mancanza di accessibilità su soglia ingresso
