P.E.B.A.2021

Piano di Eliminazione delle
Barriere Architettoniche

COMUNE DI TEZZE SUL BRENTA (VI)

frazione
BELVEDERE

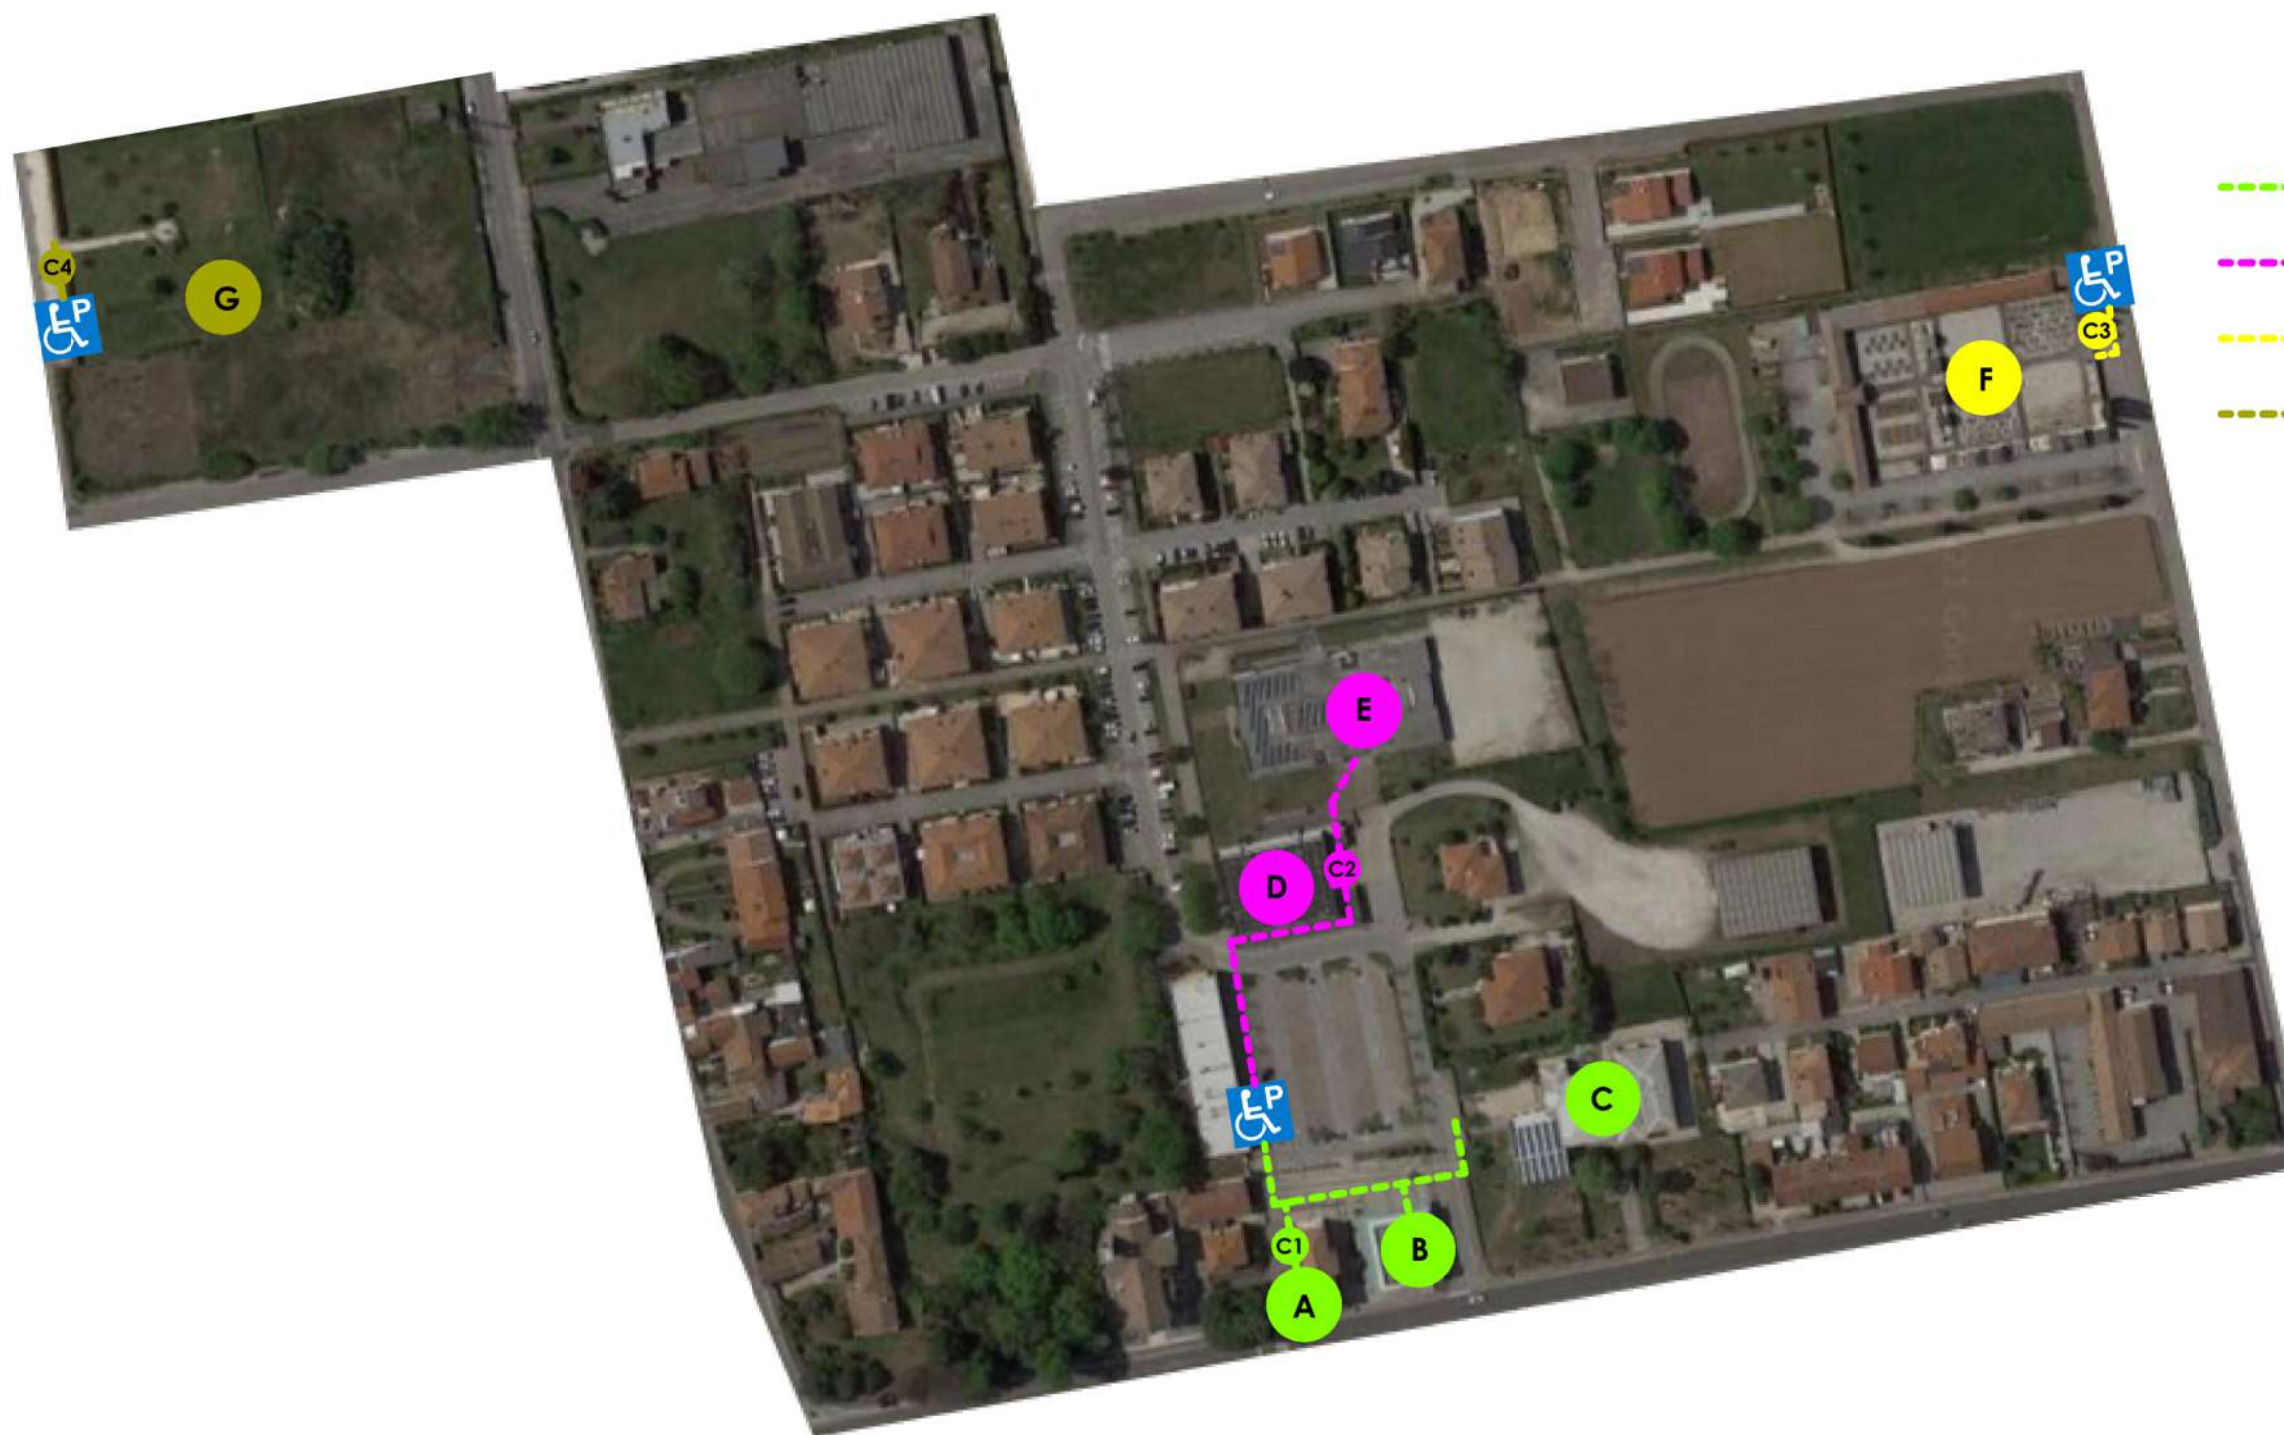
- P1 PERCORSO 1
- P2 PERCORSO 2
- P3 PERCORSO 3
- P4 PERCORSO 4

- C1 CRITICITA' 1
- C2 CRITICITA' 2
- C3 CRITICITA' 3
- C4 CRITICITA' 4

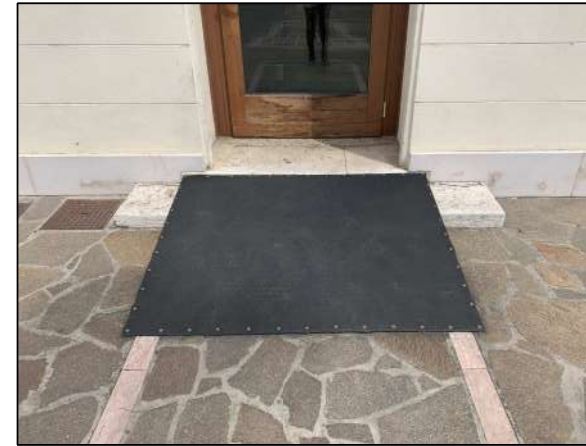
La criticità rilevata riguarda l'accesso, dalla piazza, alla sede degli alpini in cui la rampa non ha pendenza adeguata.

CRITICITA'

mancanza di accessibilità da parte dei disabili

In progetto si prevede la realizzazione di una rampa con pendenza <8%.

INTERVENTO

- realizzazione accesso con rampa di pendenza < 8% e con gradini su ingresso sud
- installazione parapetto in ferro (tipologia come esistenti)

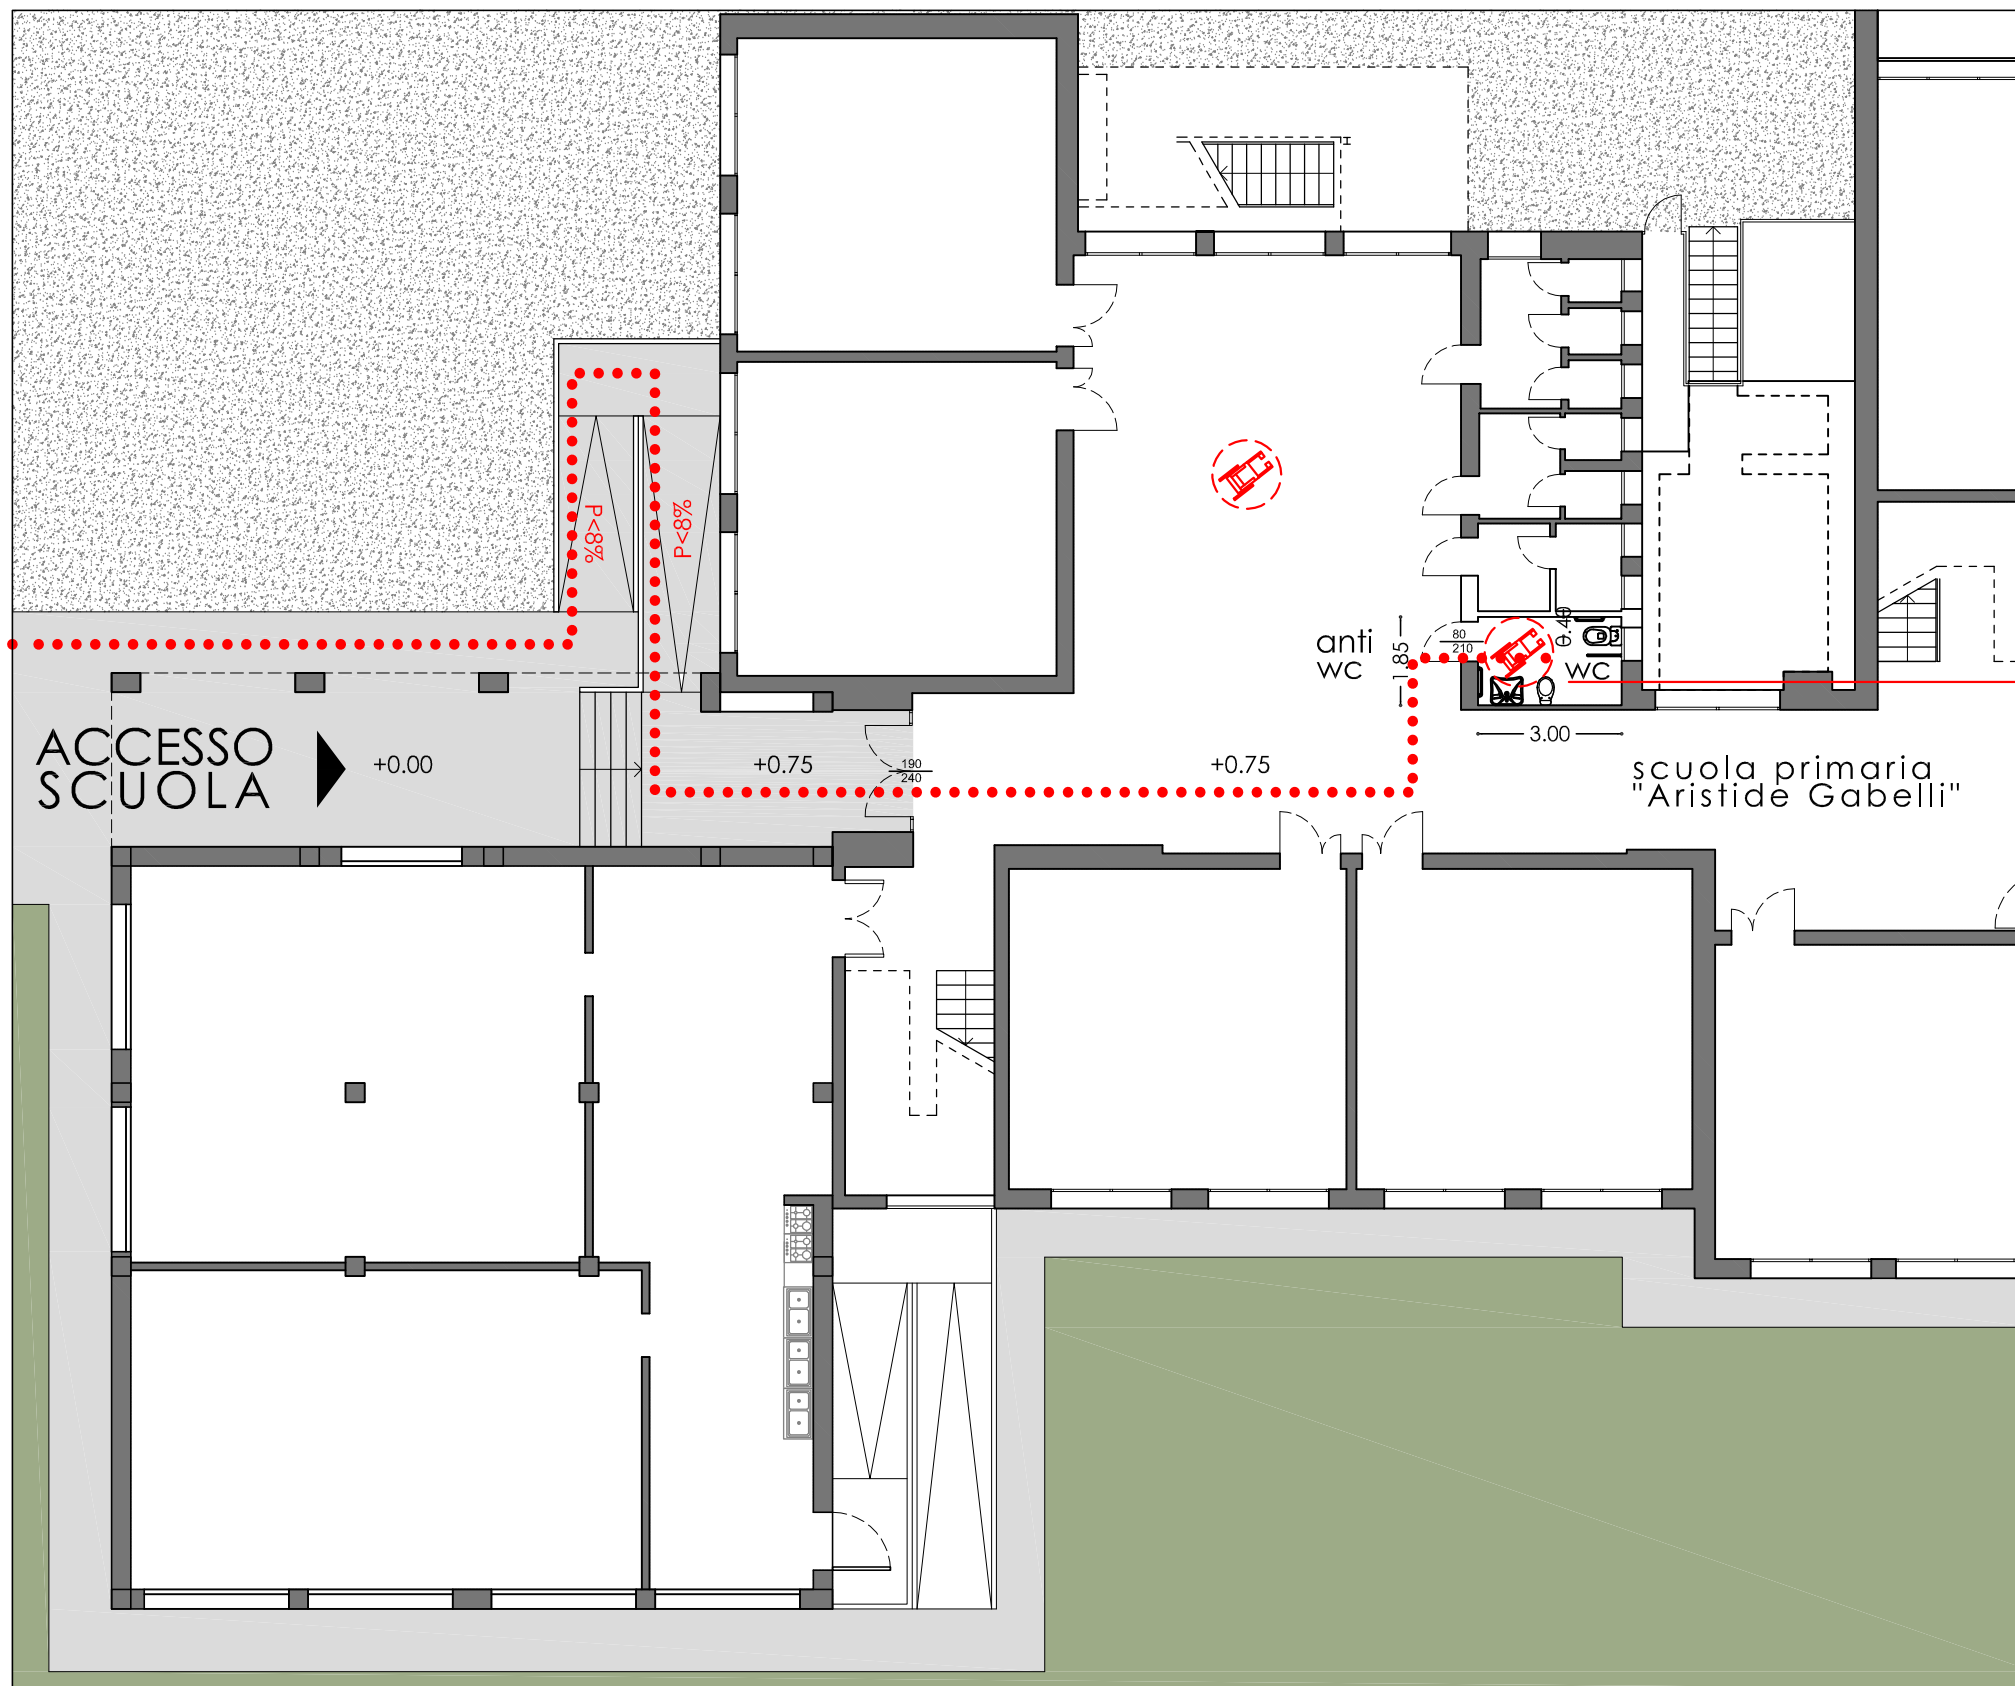
All'interno della scuola primaria le criticità rilevate riguardano il bagno disabili; in progetto si prevede l'installazione della specchiera e dei maniglioni mancanti.

mancanza di specchiera e maniglione su servizio igienico riservato ai disabili

INTERVENTI

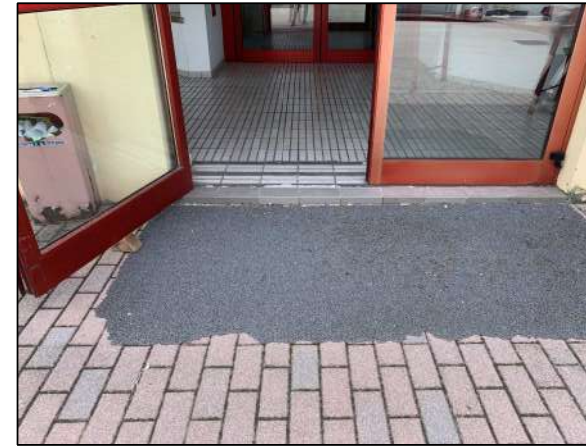
La criticità rilevata riguarda l'accesso, da via Schola Cantorum, alla palestra comunale in cui la rampa non ha pendenza adeguata.

CRITICITA'

mancanza di accessibilità da parte dei disabili

In progetto si prevede la realizzazione di una rampa con pendenza <8%.

INTERVENTO

- realizzazione pedana antridruciuolo con pendenza < 8% su ingresso nord Palestra

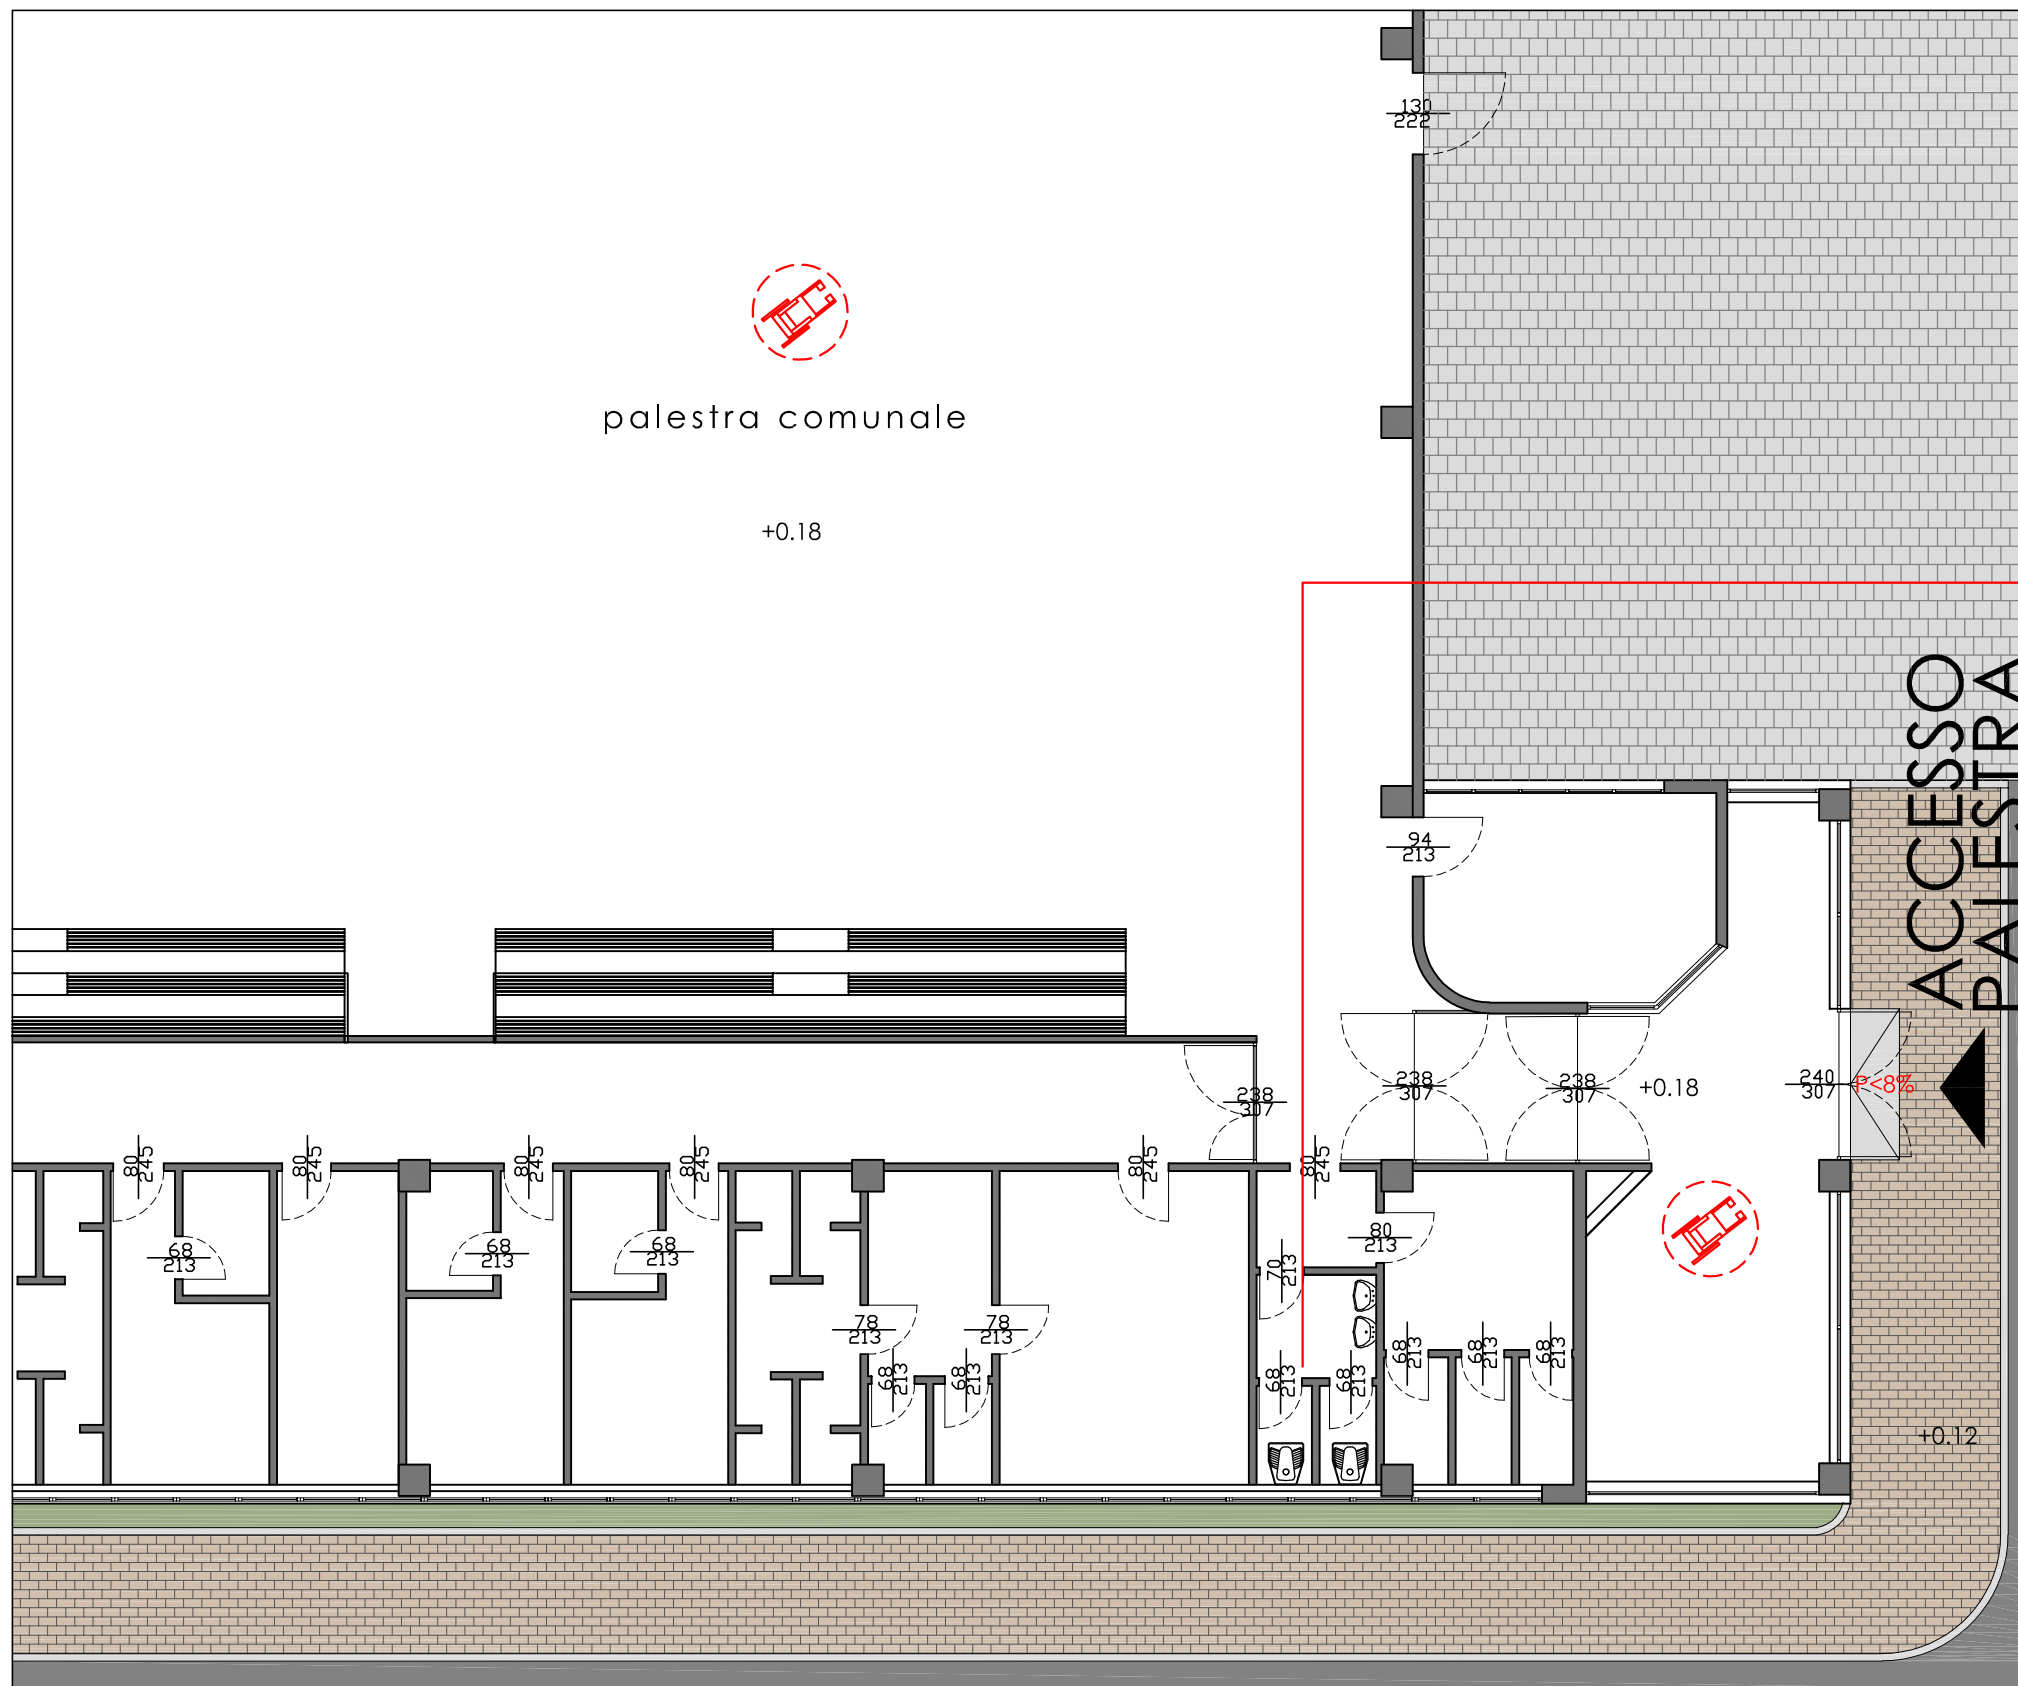
All'interno della palestra le criticità rilevate riguardano la mancanza di un bagno accessibile; in progetto si prevede la demolizione della parete interna esistente al fine di realizzare un bagno disabili con misure adeguate e l'installazione dei sanitari e accessori idonei ai disabili.

mancanza di servizio igienico accessibile ai disabili

INTERVENTI

- demolizione parete esistente e smantellamento servizio igienico esistente
- realizzazione nuova parete e installazione nuova porta di accesso al servizio igienico (con senso di apertura verso l'esterno)
- realizzazione nuovo servizio igienico accessibile con sanitari, maniglioni, pulsantiera e specchiera idonei ai disabili

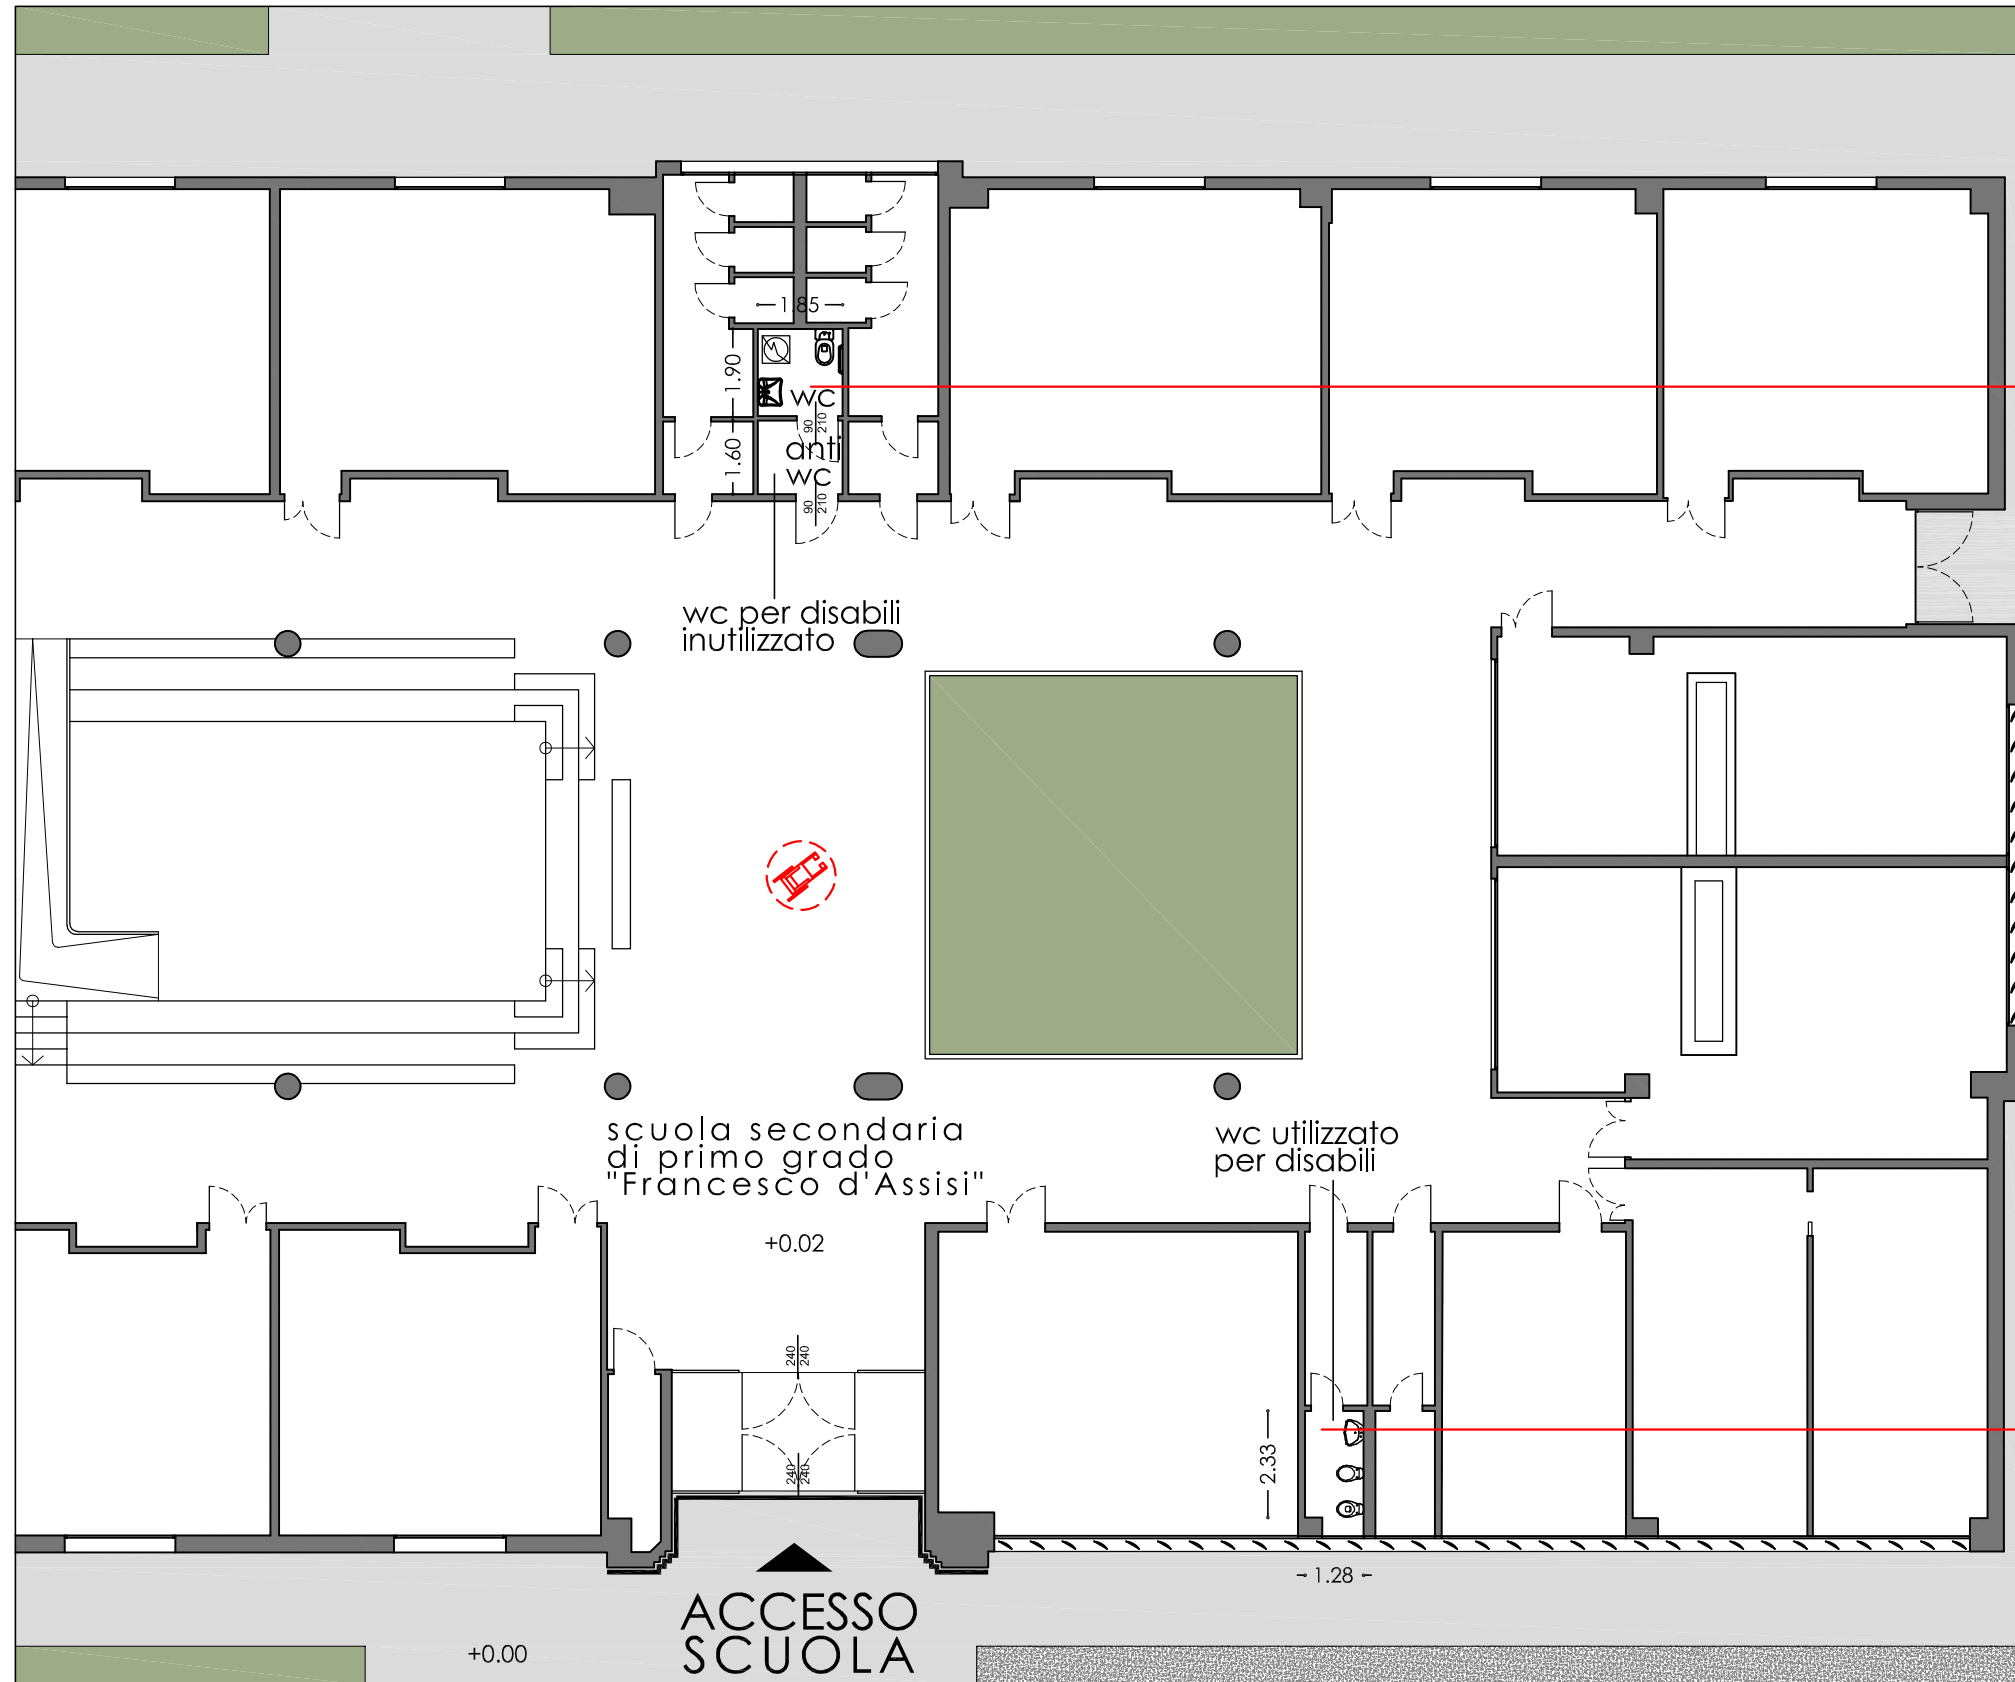
RILIEVO EDIFICI: SCUOLA SECONDARIA DI PRIMO GRADO

mancanza di accessibilità su servizio igienico per disabili

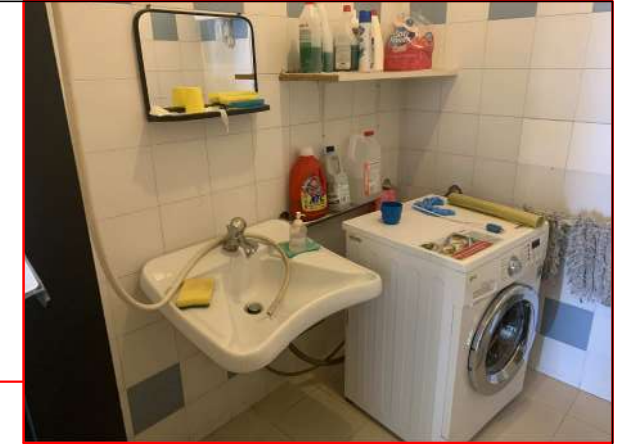
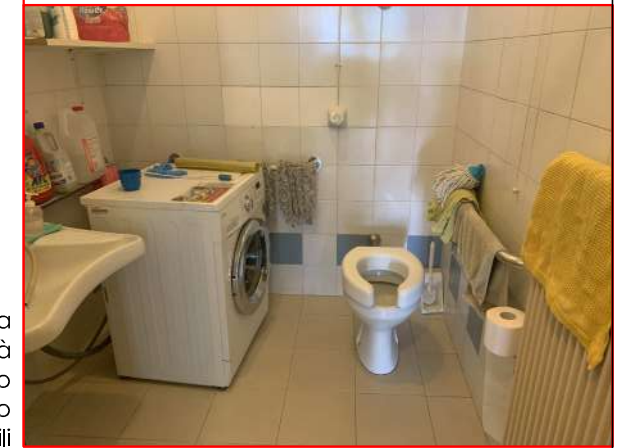
All'interno della scuola secondaria di primo grado è stata rilevata la mancanza di accessibilità su servizio igienico per disabili e l'utilizzo di un bagno avente dimensioni adeguate come ripostiglio; in progetto si prevede lo sgombero dell'attuale ripostiglio per utilizzarlo come bagno disabili e l'installazione degli accessori mancanti.

INTERVENTI

- sgombero servizio igienico accessibile ai disabili con lievo lavatrice
- installazione maniglioni e specchio idonei ai disabili

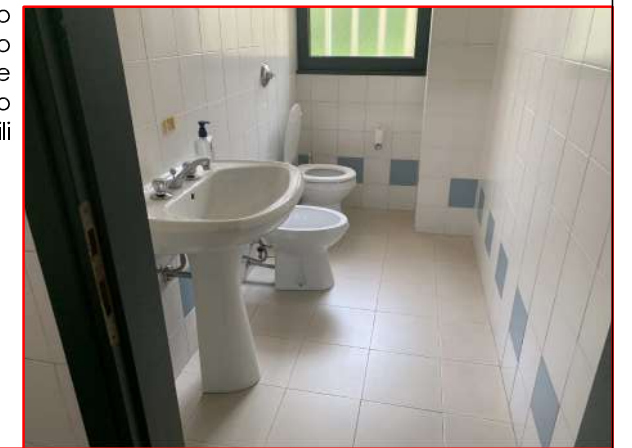
servizio igienico attualmente utilizzato per disabili

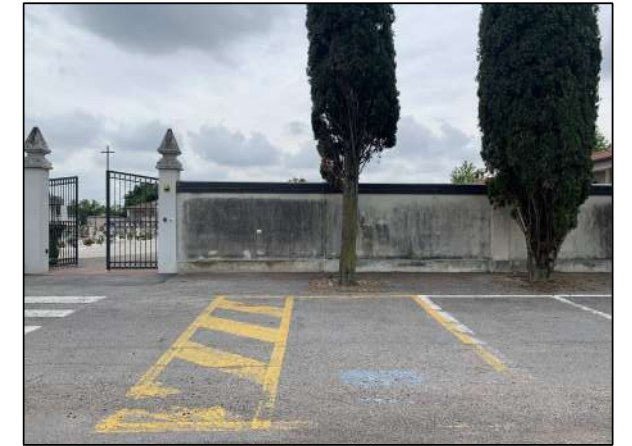
La criticità rilevata riguarda il parcheggio disabili non adeguatamente segnalato.

CRITICITA'

segnaletica orizzontale cancellata e mancanza segnaletica verticale su parcheggio riservato ai disabili di via degli Alpini (lato sud)

In progetto si prevede la realizzazione della segnaletica orizzontale e verticale per la segnalazione del parcheggio disabili.

INTERVENTO

- realizzazione segnaletica verticale su parcheggio riservato ai disabili
- ripristino segnaletica orizzontale su parcheggio riservato ai disabili

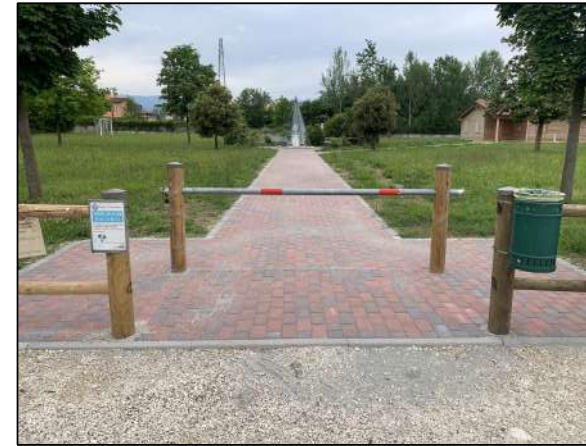
mancanza di parcheggio riservato ai disabili

- realizzazione pavimentazione in betonella per accessibilità disabili
- realizzazione nuovo parcheggio riservato ai disabili con segnaletica orizzontale e verticale

costo stimato

€ 4.710,00

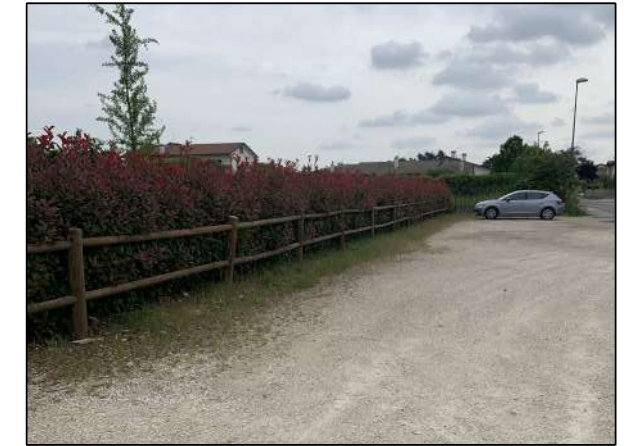
La criticità rilevata riguarda l'inesistenza di un parcheggio disabili.

CRITICITA'

In progetto si prevede la realizzazione di un parcheggio con dimensioni adeguate.

INTERVENTO

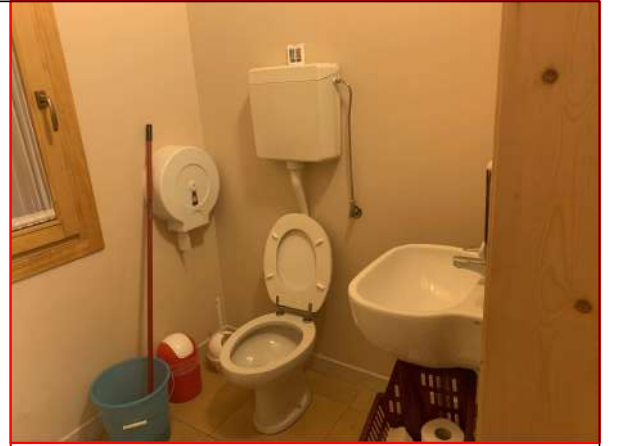
mancanza di servizio igienico utilizzabile dai disabili

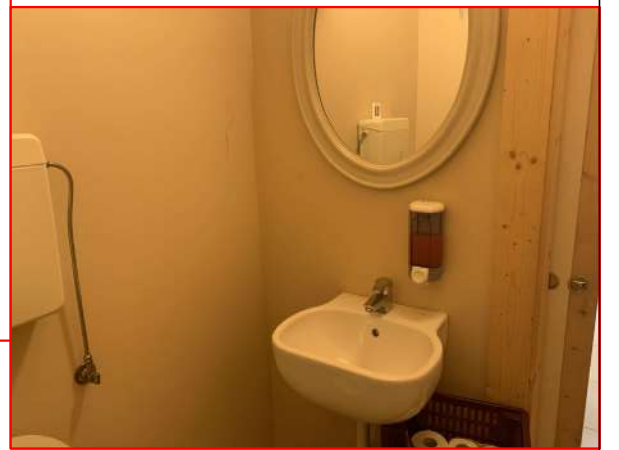
All'interno della casetta di quartiere sono state rilevate criticità riguardanti il bagno disabili; in progetto si prevede lo spostamento di una parete per dimensionarlo correttamente, la sostituzione dei sanitari esistenti e l'installazione degli accessori adeguati.

INTERVENTI

- modifica servizio igienico con spostamento parete per dimensioni minime adatte ai disabili
- sostituzione sanitari esistenti con sanitari e accessori per disabili
