## CAMPAGNARI frazione

**P.E.B.A.2021**

Piano di Eliminazione delle  
Barriere Architettoniche

COMUNE DI TEZZE SUL BRENTA (VI)

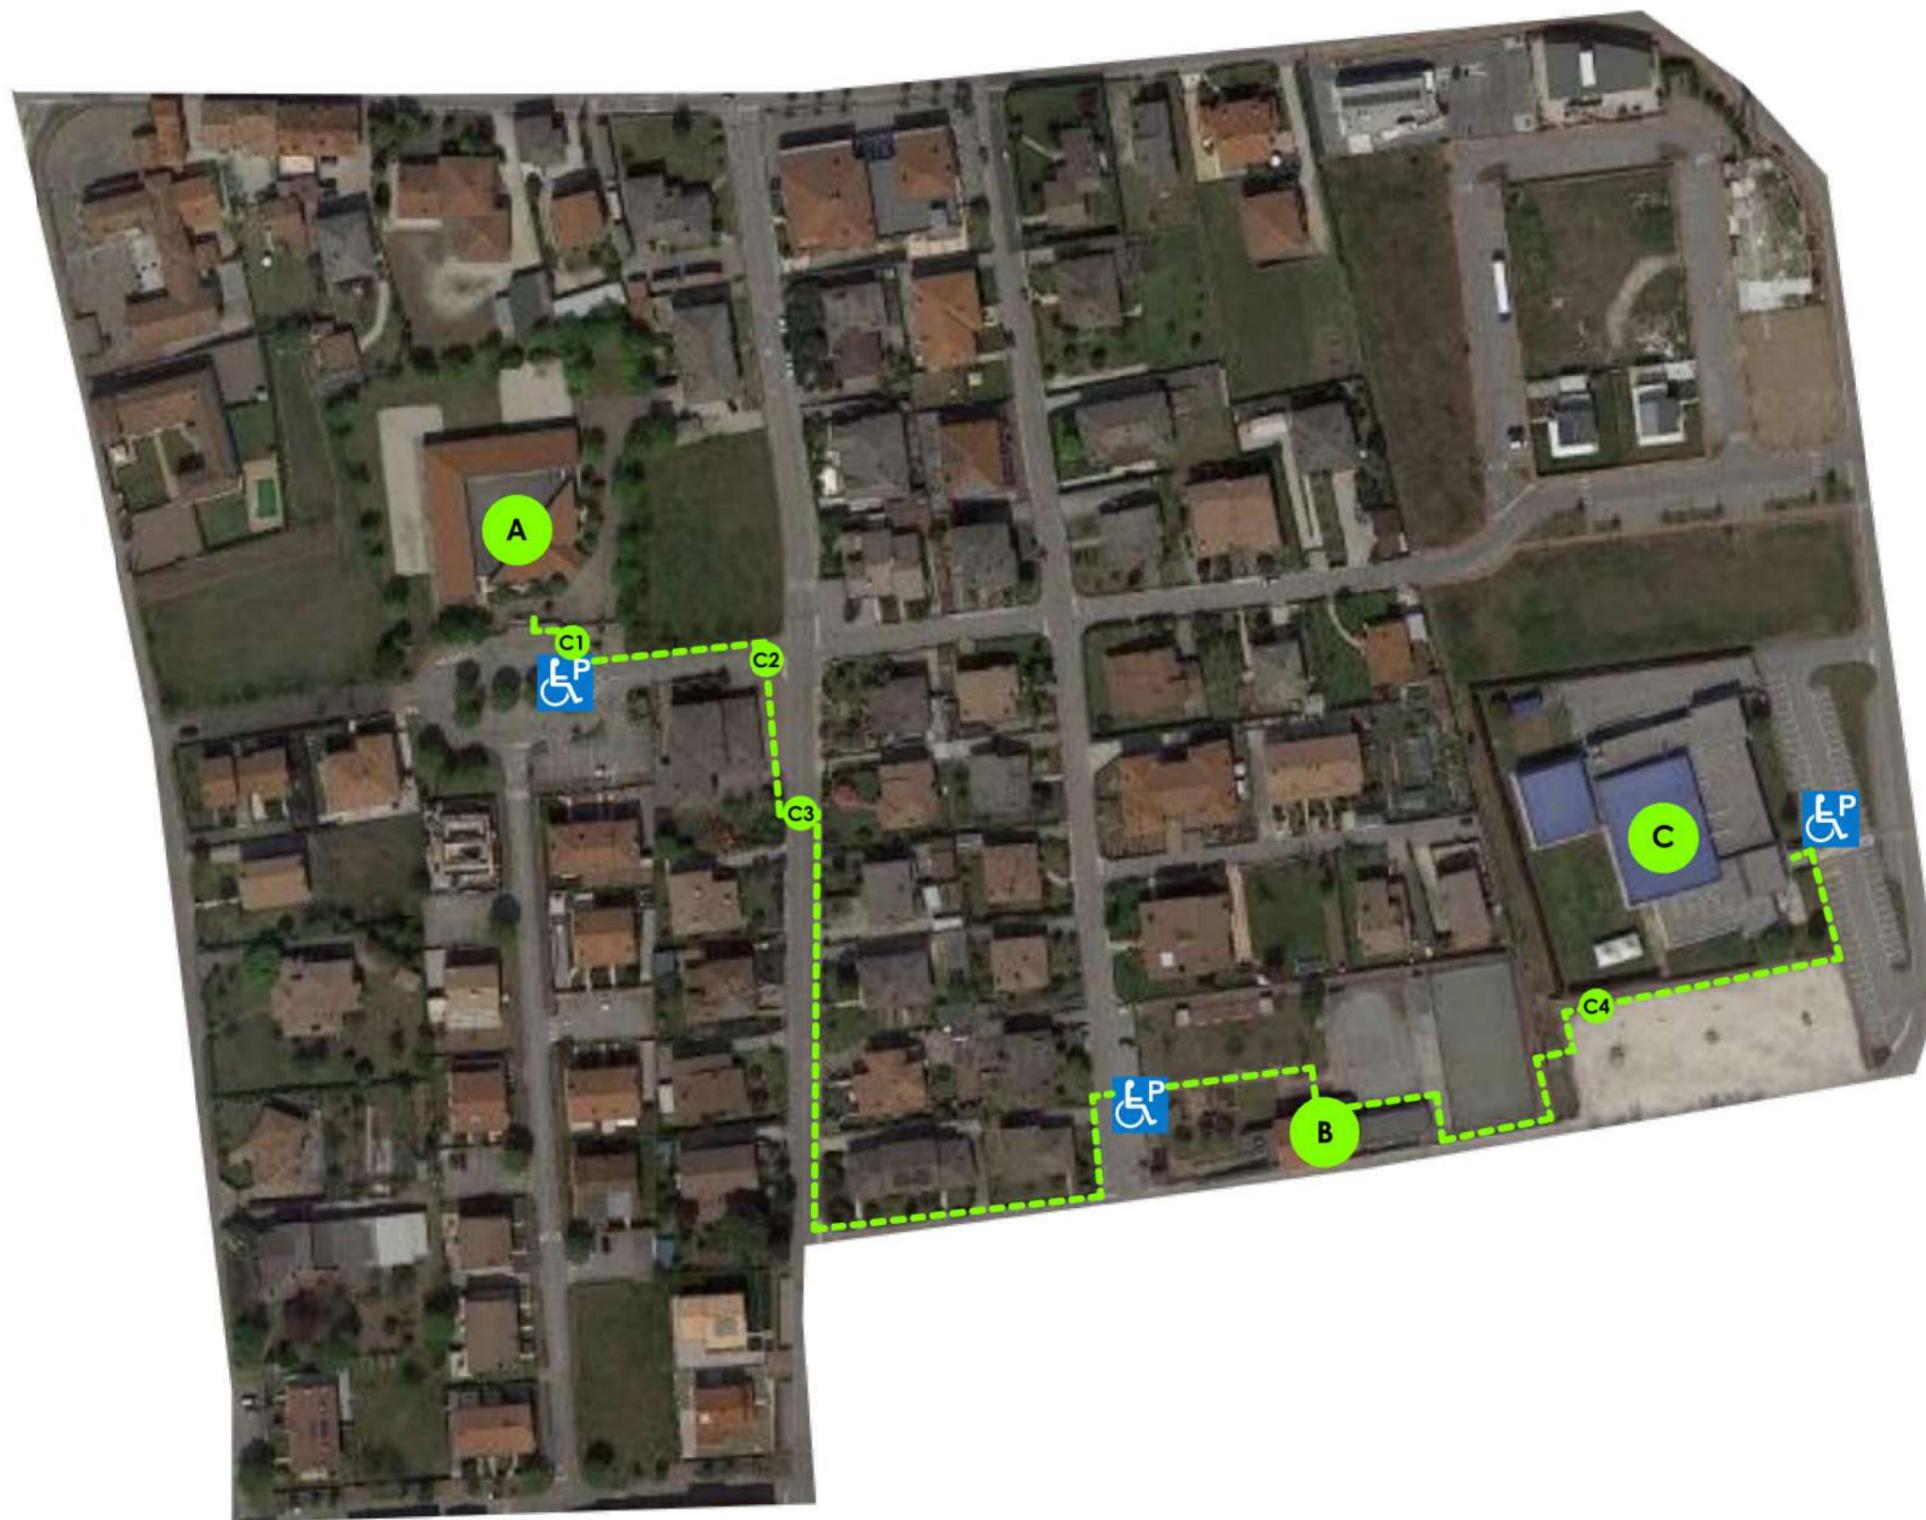
**PERCORSO 1:** parte dal parcheggio per disabili della scuola primaria (via Madre Teresa) prosegue lungo via San Luigi, via Tevere, arriva all'accesso al centro diurno e parco giochi (via 25 aprile) e termina nel parcheggio per disabili di fronte alle piscine (via Padre L. Scrosoppi).

#### PERCORSI

--- P1 PERCORSO 1

#### EDIFICI

- A** SCUOLA PRIMARIA
- B** CENTRO DIURNO ANZIANI  
PARCO GIOCHI
- C** PISCINA COMUNALE

#### PUNTI CRITICI

- C1** CRITICITA' 1
- C2** CRITICITA' 2
- C3** CRITICITA' 3
- C4** CRITICITA' 4

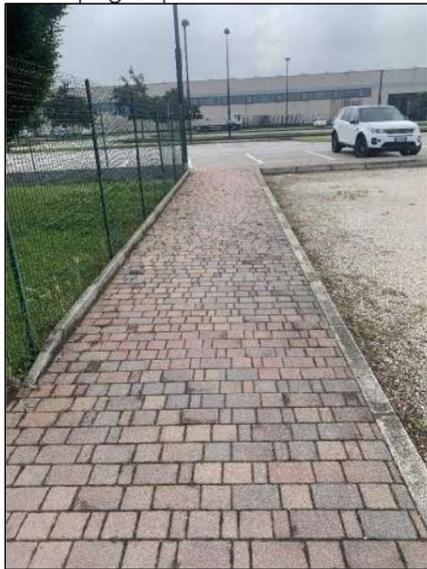
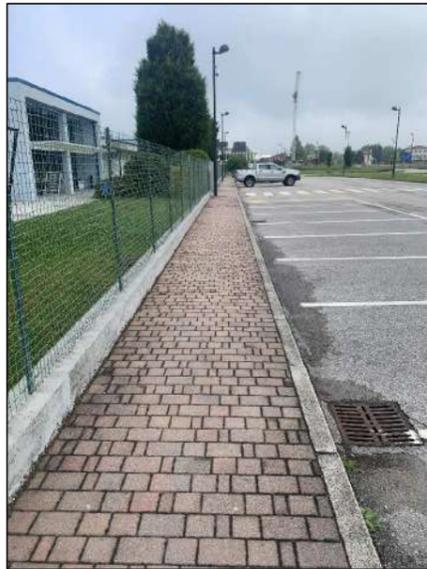
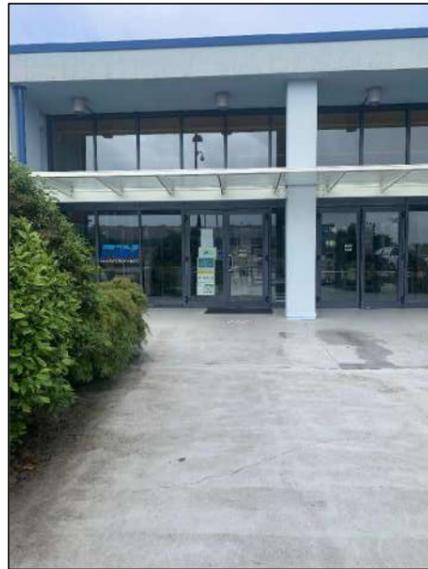
## RILIEVO URBANO: PERCORSO 1

DESCRIZIONE: collegamento: dal parcheggio disabili della scuola primaria al centro diurno, parco giochi e piscine comunali

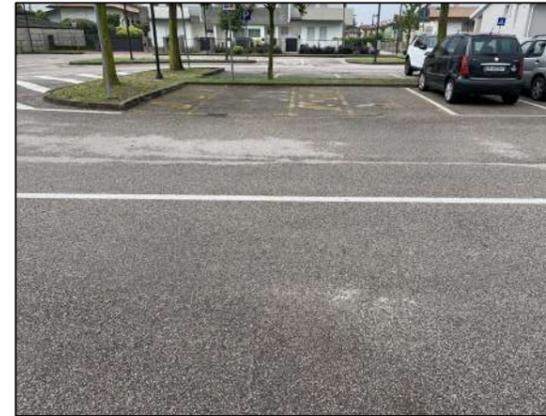
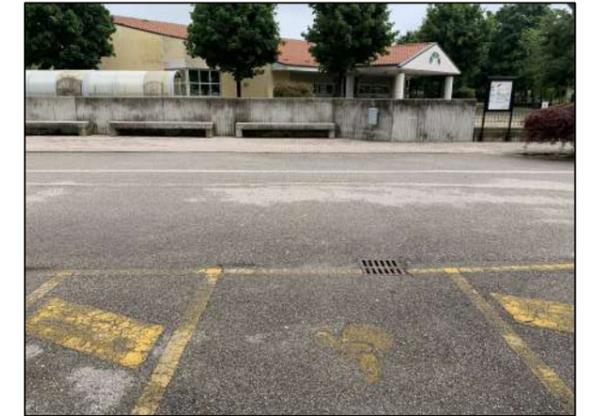
mancanza di attraversamento pedonale per parcheggi riservati ai disabili su via Madre Teresa (lato nord) e segnaletica orizzontale cancellata

- realizzazione attraversamento pedonale con segnaletica orizzontale e verticale
- rifacimento segnaletica orizzontale su parcheggi riservati ai disabili

costo stimato € 1.070,00

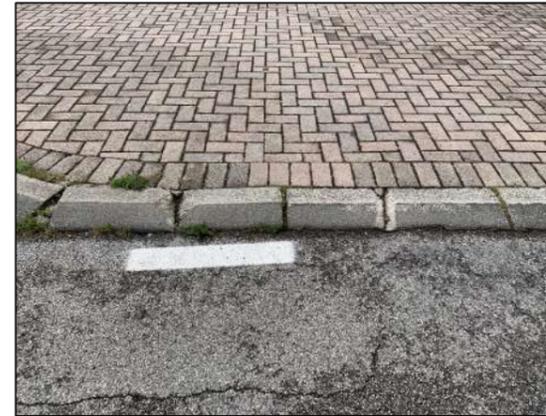
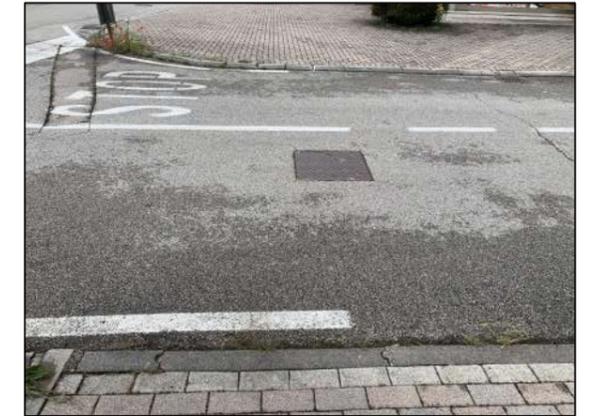
mancanza di attraversamento pedonale su via Madre Teresa e di accessibilità a marciapiede

- demolizione porzioni di marciapiede in betonella e relativi cordoli in calcestruzzo esistenti
- rifacimento porzione di marciapiede in betonella con raccordi su percorso pedonale con rampe di pendenza < 8%
- ripristino cordoli in calcestruzzo
- realizzazione segnaletica orizzontale e verticale per nuovo attraversamento pedonale

costo stimato € 1.760,00

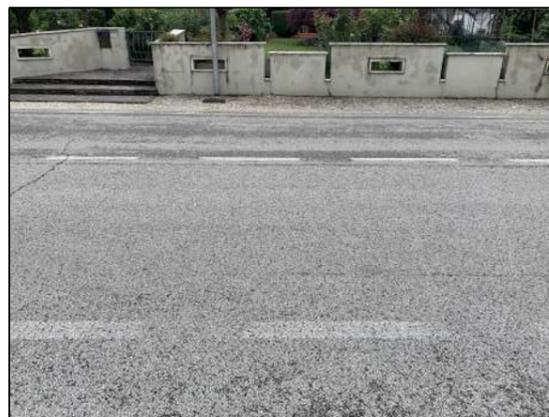
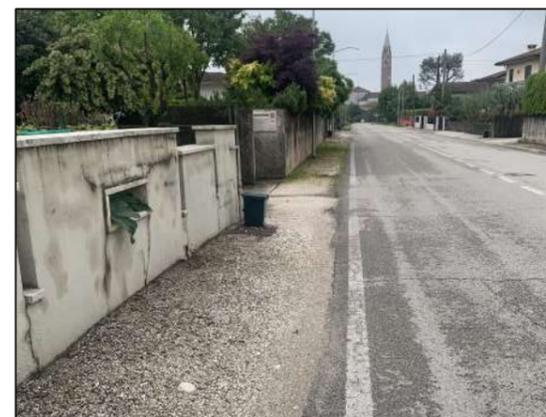
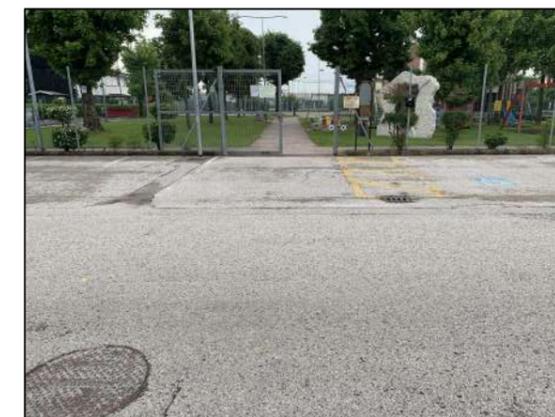
mancanza di: attraversamento pedonale su via San Luigi; marciapiede su via San Luigi, via Tevere e via 25 Aprile; attraversamento pedonale su via 25 Aprile; e presenza di parcheggio per disabili con segnaletica orizzontale cancellata e senza segnaletica verticale

- demolizione porzione di marciapiede in betonella e relativi cordoli in calcestruzzo esistenti
- rifacimento porzione di marciapiede in betonella con raccordi in rampa di pendenza < 8% e relativo cordolo in calcestruzzo
- realizzazione nuovo attraversamento pedonale su via Tevere e su via 25 Aprile con segnaletica orizzontale e verticale
- realizzazione nuovo marciapiede su lato est di via San Luigi, lato nord di Via Tevere e lato ovest di via 25 Aprile (fino all'accesso del parco di quartiere) con accessi di pendenza < 8% (n.32 rampe)
- rifacimento segnaletica orizzontale e installazione segnaletica verticale su parcheggio per disabili esistente in via 25 Aprile (accesso parco di quartiere)

€ 113.300,00

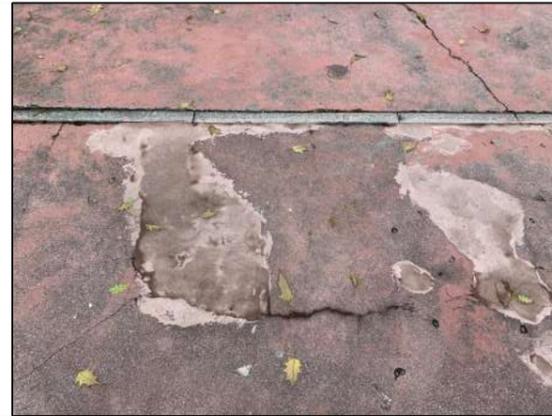
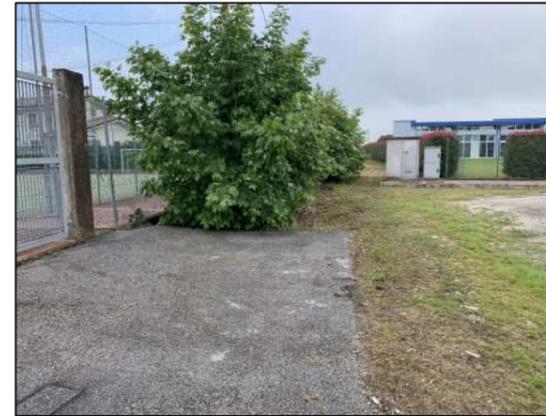
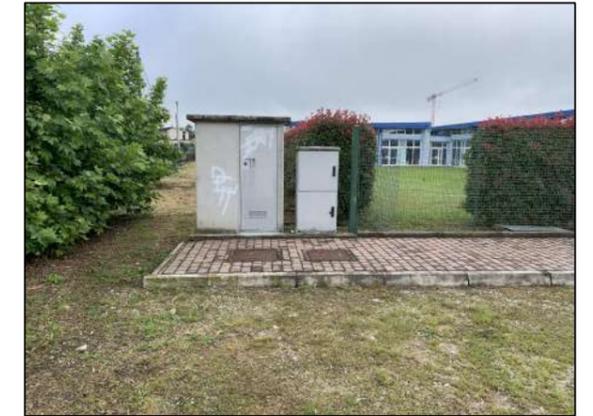
CRITICITA'  
n.03

percorso pedonale dissestato e mancanza di accessibilità su marciapiede esistente (lato sud piscine)

- rimozione porzioni dissestate di pavimentazione in calcestruzzo e rifacimento manto in calcestruzzo
- rimozione manto bituminoso e preparazione fondo
- realizzazione nuova porzione di percorso pedonale con pavimentazione in betonella

costo stimato € 25.085,00
