RELAZIONE TECNICA DESCRITTIVA

Piano di Eliminazione delle  
Barriere Architettoniche

COMUNE DI TEZZE SUL BRENTA (VI)

frazione  
STROPPARI

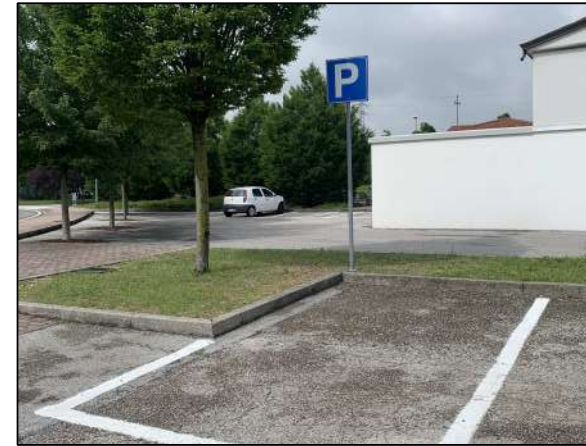
mancanza accessibilità parcheggio riservato ai disabili su area di sosta in via Baracche (parcheggio impianti sportivi)

- cancellature attuale segnaletica orizzontale (n.3 parcheggi + n.1 parcheggio per disabili)
- realizzazione segnaletica orizzontale e verticale per n.2 parcheggi riservati ai disabili

€ 1.310,00

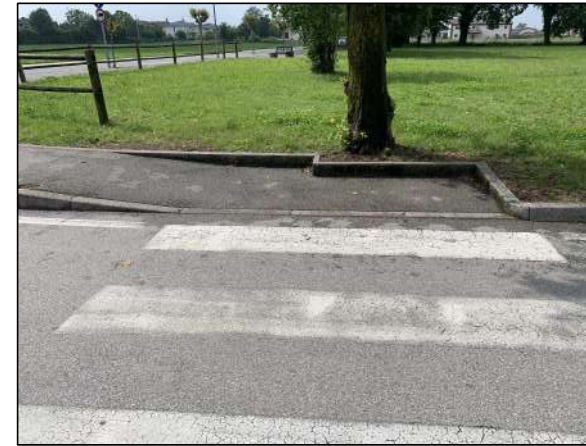
mancanza dimensioni minime per accessibilità a marciapiede su incrocio con via Luigi Einaudi e presenza di marciapiede in conglomerato bituminoso dissestato su via Baracche (lato ovest) da incrocio con via Pascoli a incrocio con via Luigi Einaudi

- rimozione manto bituminoso esistente e rifacimento pavimentazione lungo tutto il tratto (materiale consigliato: betonella) compresi cordoli e sistemazione accessibilità su via Luigi Einaudi

costo stimato € 84.780,00

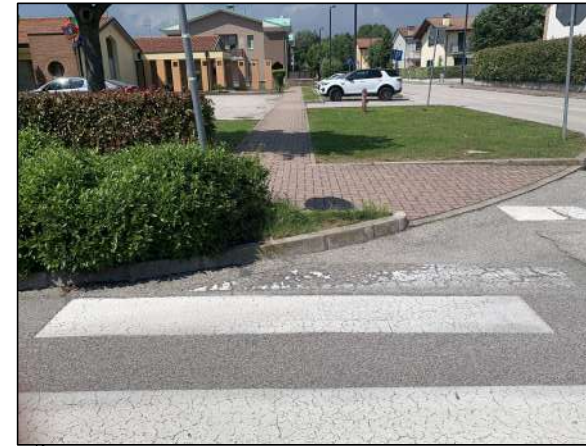
mancanza accessibilità all'attraversamento pedonale su via Gaetano Donizzetti

- demolizione porzione di marciapiede in betonella e di aiuola e relativi cordoli in calcestruzzo esistenti
- rifacimento porzione di marciapiede in betonella con raccordo su attraversamento pedonale di via Gaetano Donizzetti con rampa di pendenza < 8%
- ripristino aiuola e relativo cordolo in calcestruzzo
- sistemazione segnaletica orizzontale su attraversamento pedonale

€ 7.410,00

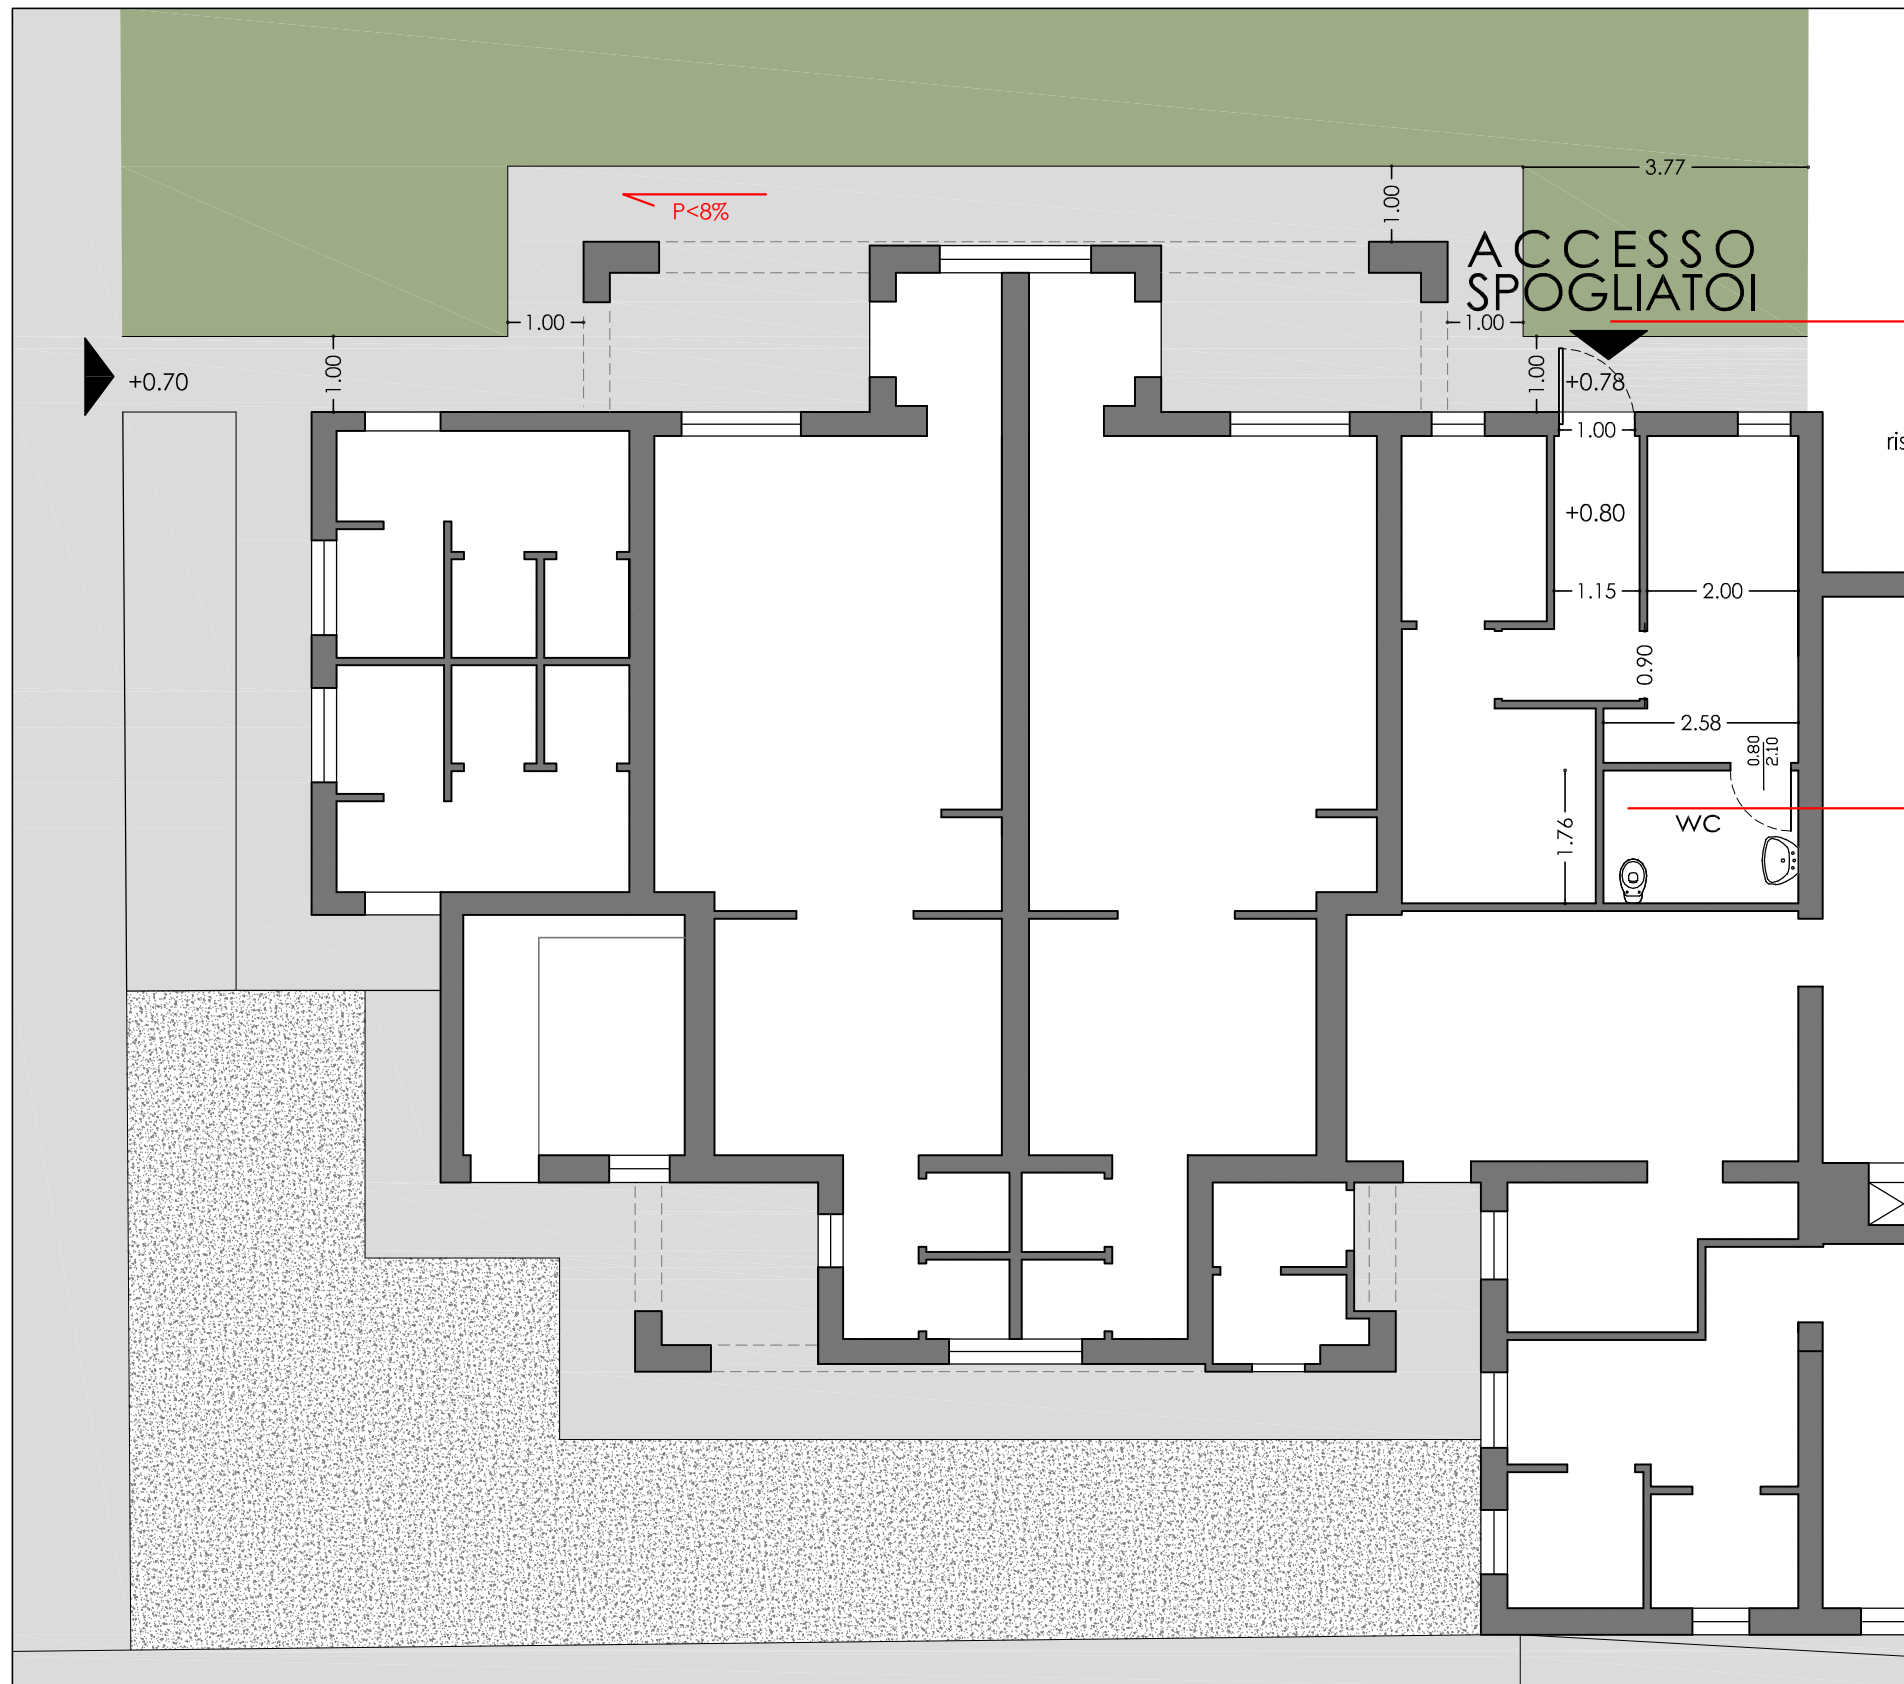
Le criticità rilevate all'interno degli spogliatoi del campo di calcio riguardano la mancanza di accessibilità dall'esterno e la mancanza di accessori nel bagno riservato ai disabili. In progetto si prevede il completamento del bagno, il cambio del senso di apertura delle porte e l'allargamento del percorso esterno.

mancanza di accessibilità su ingresso spogliatoi riservati al campo da calcio

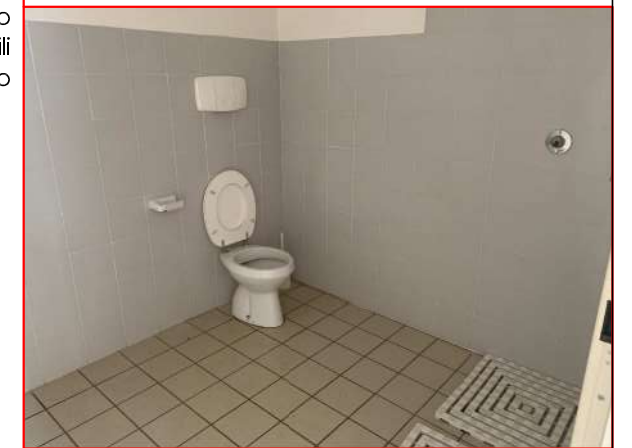
servizio igienico accessibile ai disabili non completo

- completamento servizio igienico accessibile ai disabili
- cambio senso apertura porta di ingresso al servizio igienico accessibile ai disabili
- ampliamento percorso esterno in calcestruzzo per accessibilità agli spogliatoi

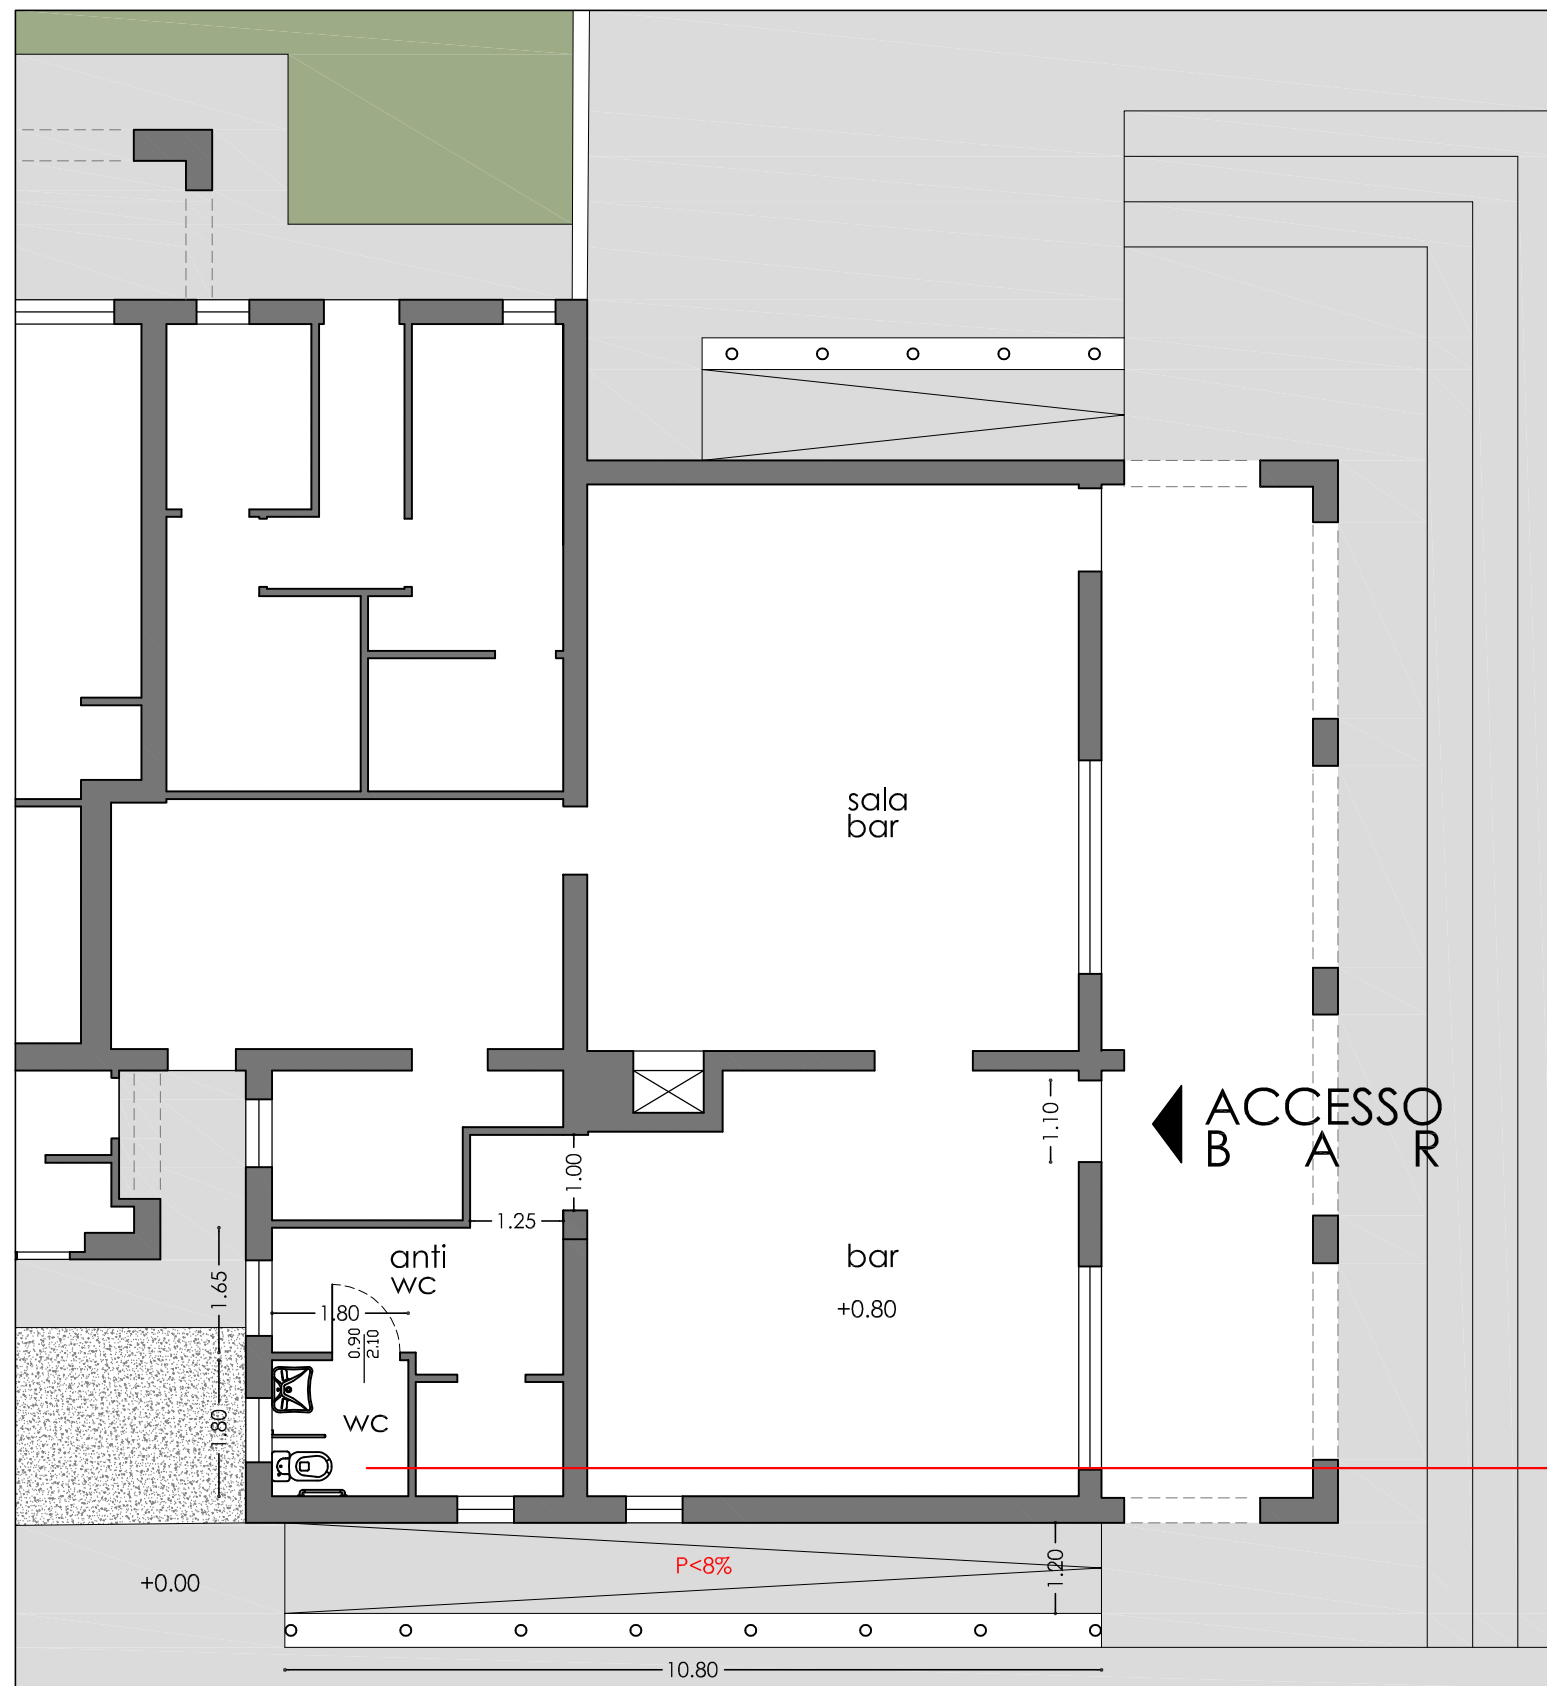
manca di spazi minimi di spostamento  
su servizio igienico accessibile ai disabili

- modifica servizio igienico accessibile ai disabili con lievo vaso esistente
- riposizionamento nuovo vaso per disabili con spazio di accostamento adeguato
- ripristino pavimento

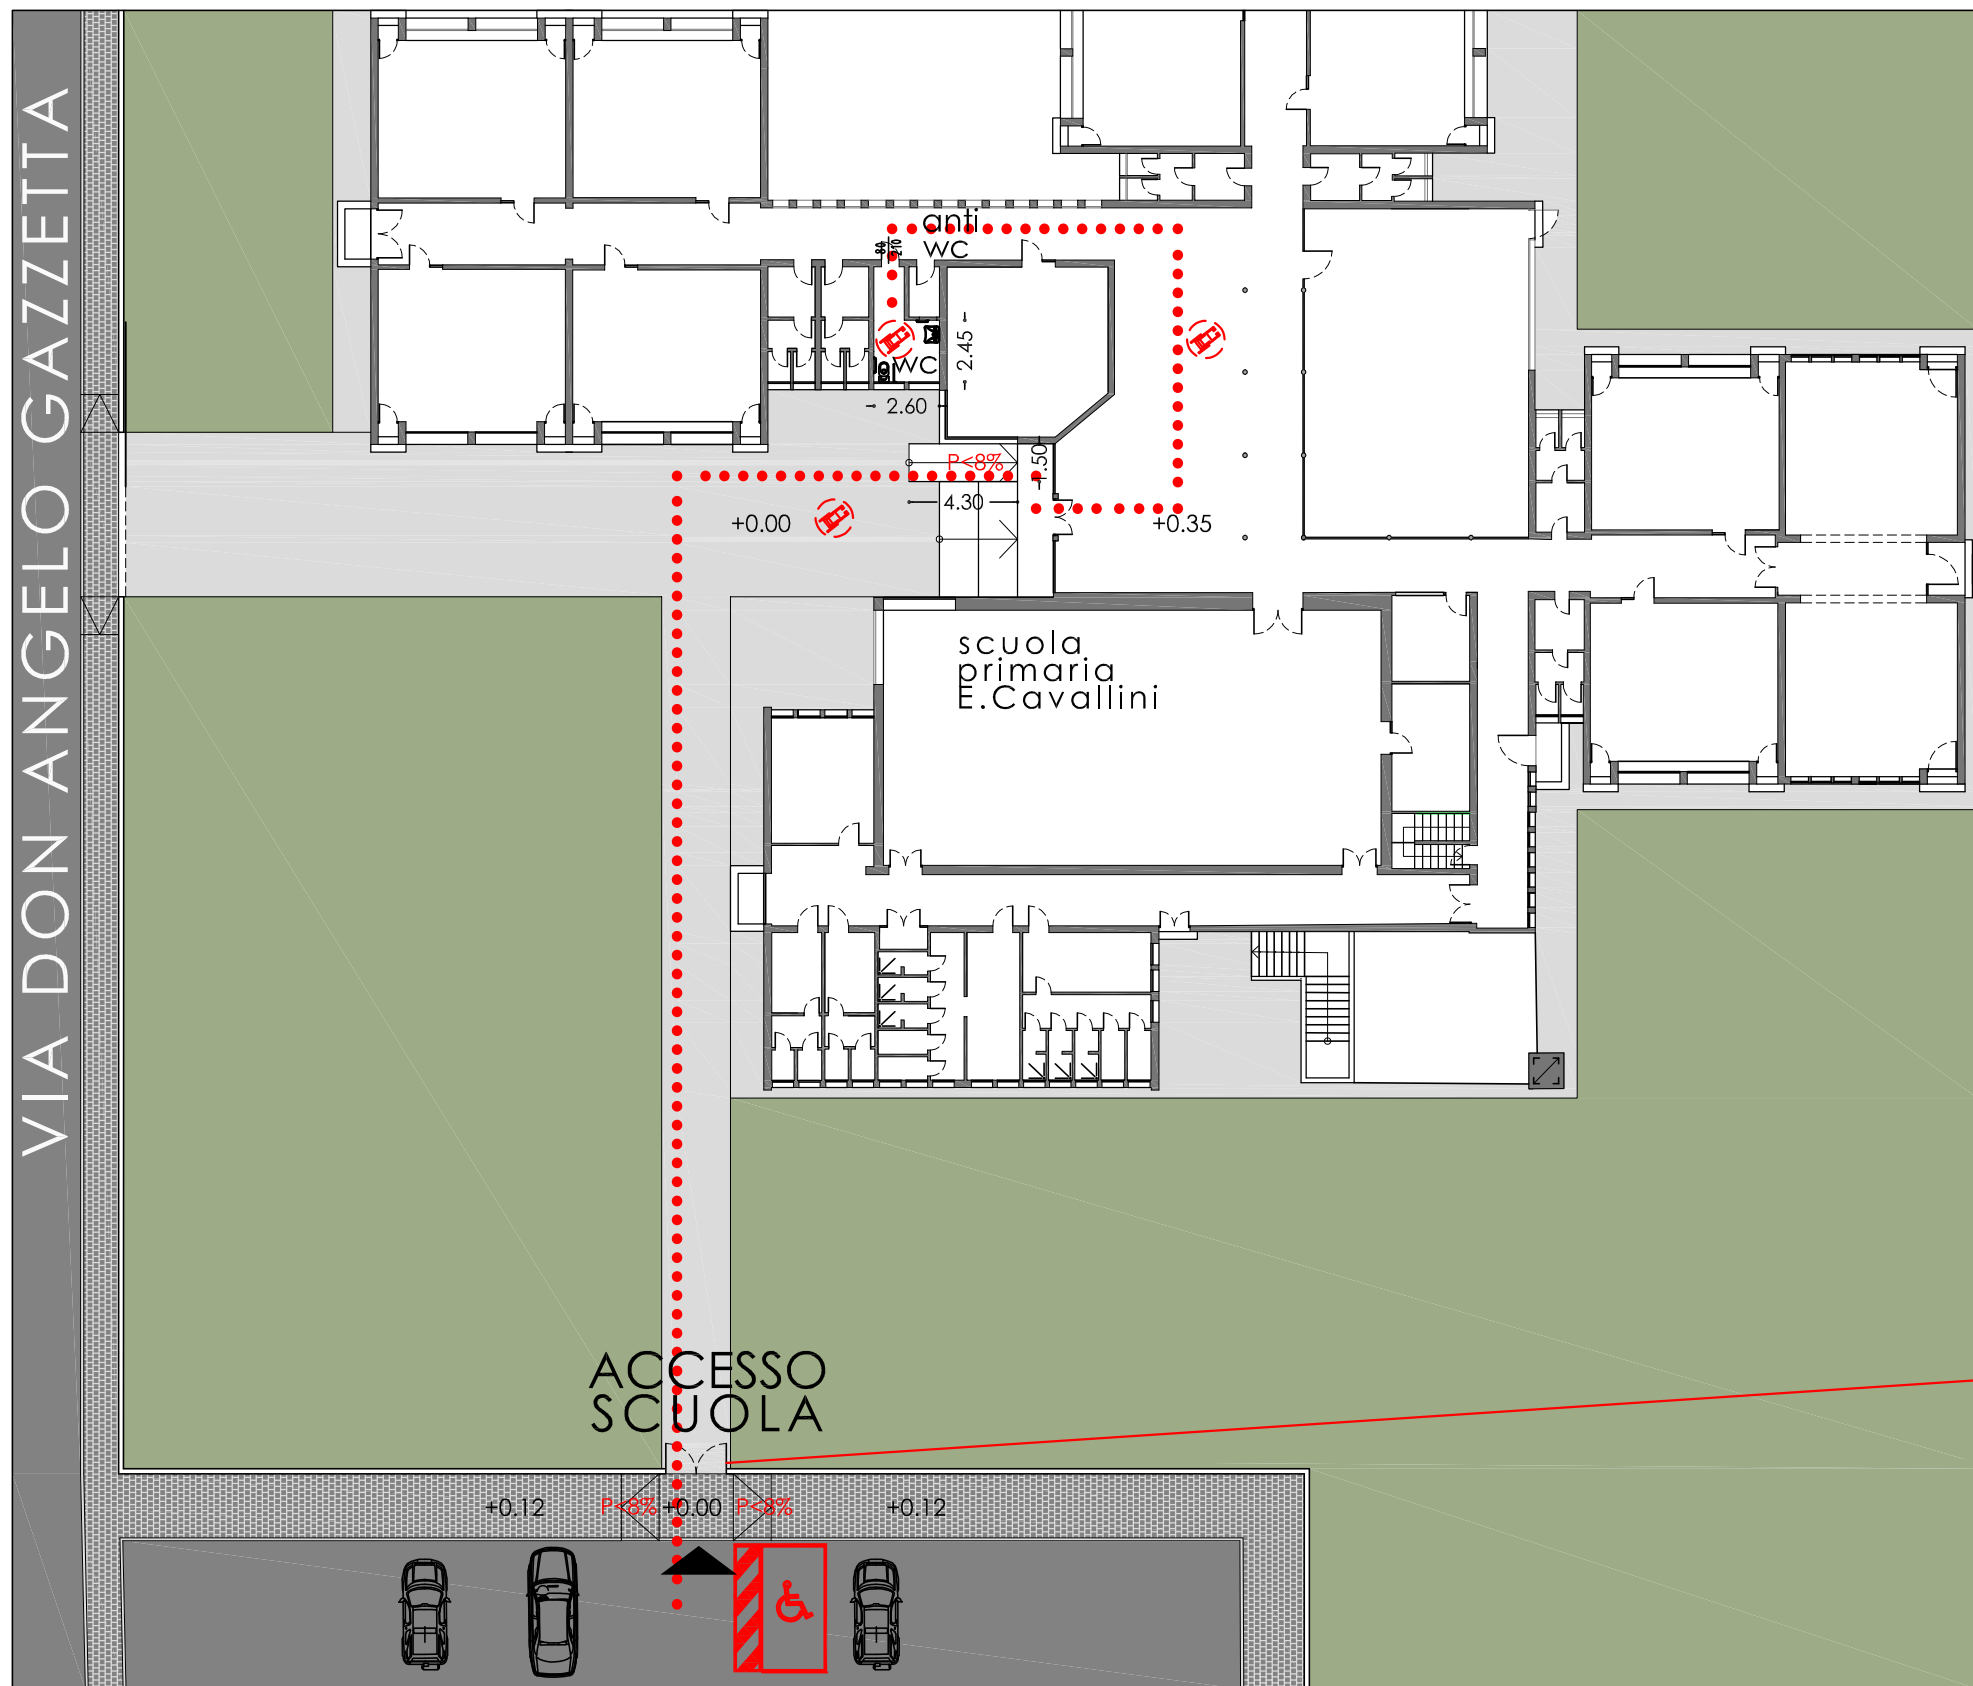
VIA DON ANGELO GAZZETTA

mancanza di accessibilità su ingresso esterno

All'interno della scuola primaria le criticità rilevate riguardano l'accesso esterno al cortile della scuola: la guida del cancello scorrevole è troppo alta e crea un ostacolo. In progetto si prevede la rimozione del cancello scorrevole e il montaggio di un nuovo cancello pedonale apribile ad anta.

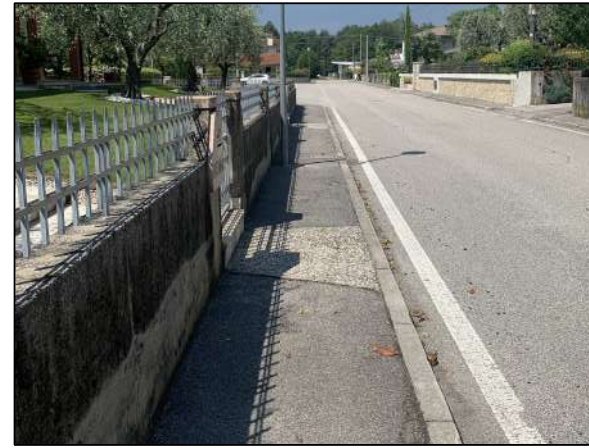
mancanza di accessibilità e percorribilità su marciapiede in via Giacomo Leopardi (lato ovest) e interruzione dello stesso su slargo con zona a parcheggio

- rimozione marciapiede L 90cm esistente su lato ovest di via Giacomo Leopardi
- rifacimento marciapiede con L 120cm e relativo cordolo in calcestruzzo, con rampe di accesso con pendenza < 8%
- stesura conglomerato bituminoso su nuovo marciapiede

€ 19.785,00

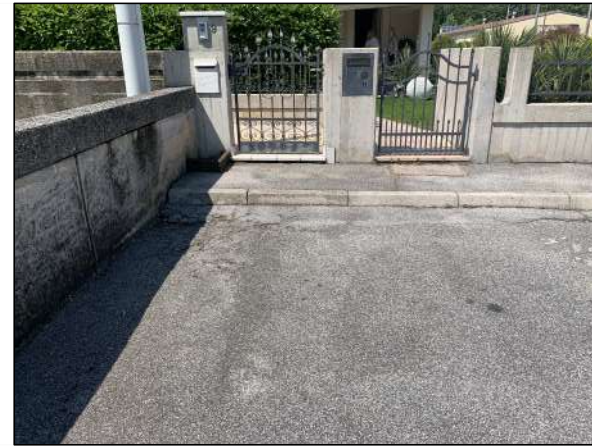
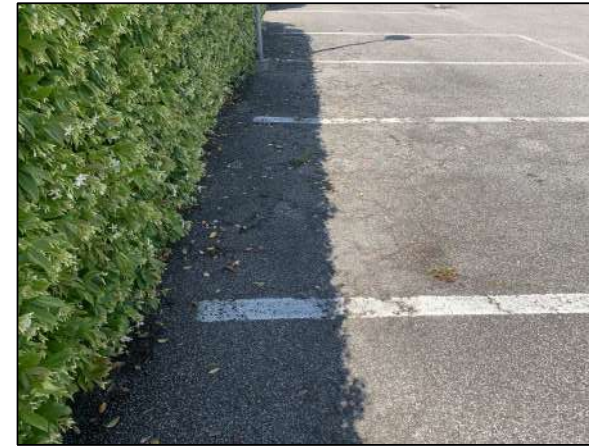
mancanza di tratto di marciapiede e/o percorso pedonale protetto e accessibile ai disabili

- realizzazione di tratto di marciapiede lungo via Giacomo Leopardi (lato ovest, su slargo zona a parcheggio) in conglomerato bituminoso con relative rampe di accesso con pendenza < 8%
- posa nuovi cordoli in calcestruzzo
- rifacimento segnaletica orizzontale su parcheggi esistenti/arretrati

€ 14.885,00

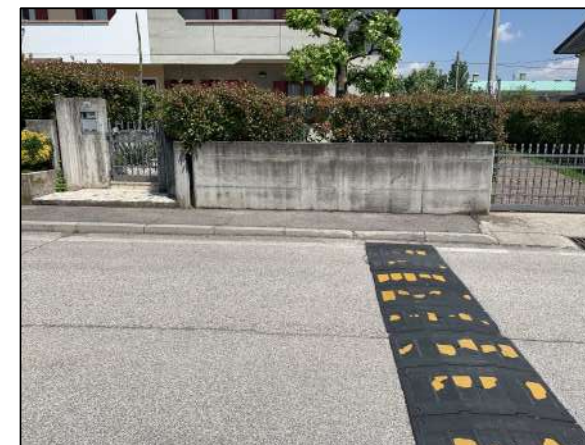
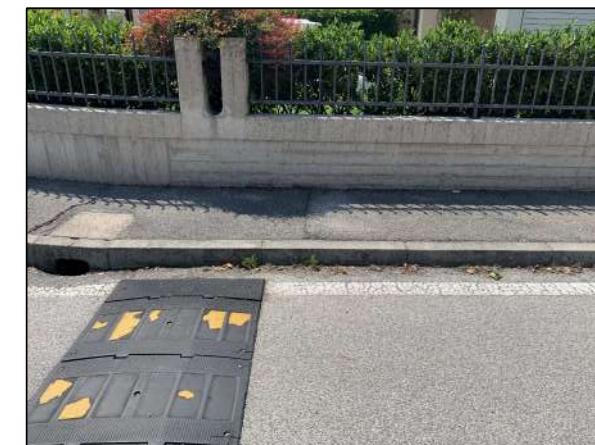
mancanza di attraversamento pedonale su via Giacomo Leopardi e relativa accessibilità al marciapiede esistente su entrambi i lati

- realizzazione segnaletica orizzontale e verticale per nuovo attraversamento pedonale
- demolizione porzioni di marciapiede in calcestruzzo e relativi cordoli in calcestruzzo
- realizzazione nuovi accessi ai marciapiedi in conglomerato bituminoso con rampe di pendenza < 8%
- sistemazione e posa cordoli in calcestruzzo

€ 3.880,00

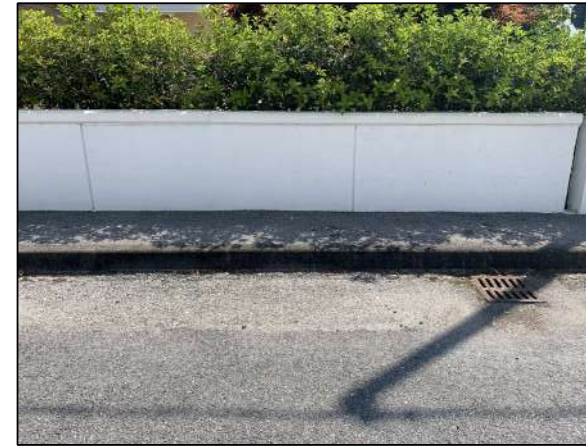
mancanza di attraversamento pedonale su via Giusto Bellavitis e relativa accessibilità al marciapiede sul lato sud della stessa

- realizzazione segnaletica orizzontale e verticale per nuovo attraversamento pedonale
- demolizione porzione di marciapiede e relativo cordolo in calcestruzzo
- realizzazione nuovo accesso al marciapiede in conglomerato bituminoso con rampa di pendenza < 8%
- sistemazione e posa cordolo in calcestruzzo

€ 2.065,00

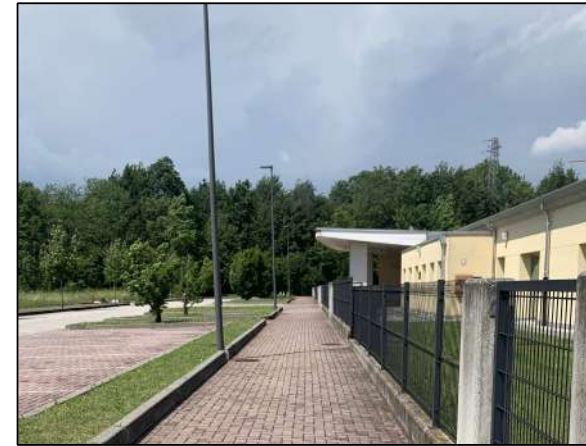
mancanza di parcheggio riservato ai disabili e relativa accessibilità al marciapiede

- realizzazione segnaletica orizzontale e verticale per nuovo parcheggio riservato ai disabili
- demolizione porzione di aiuola verde e relativo cordolo in calcestruzzo
- realizzazione nuovo accesso al marciapiede con posa pavimentazione in betonella
- rifacimento rampa di raccordo (con pendenza < 8%) in betonella
- sistemazione e posa cordoli in calcestruzzo

€ 6.285,00

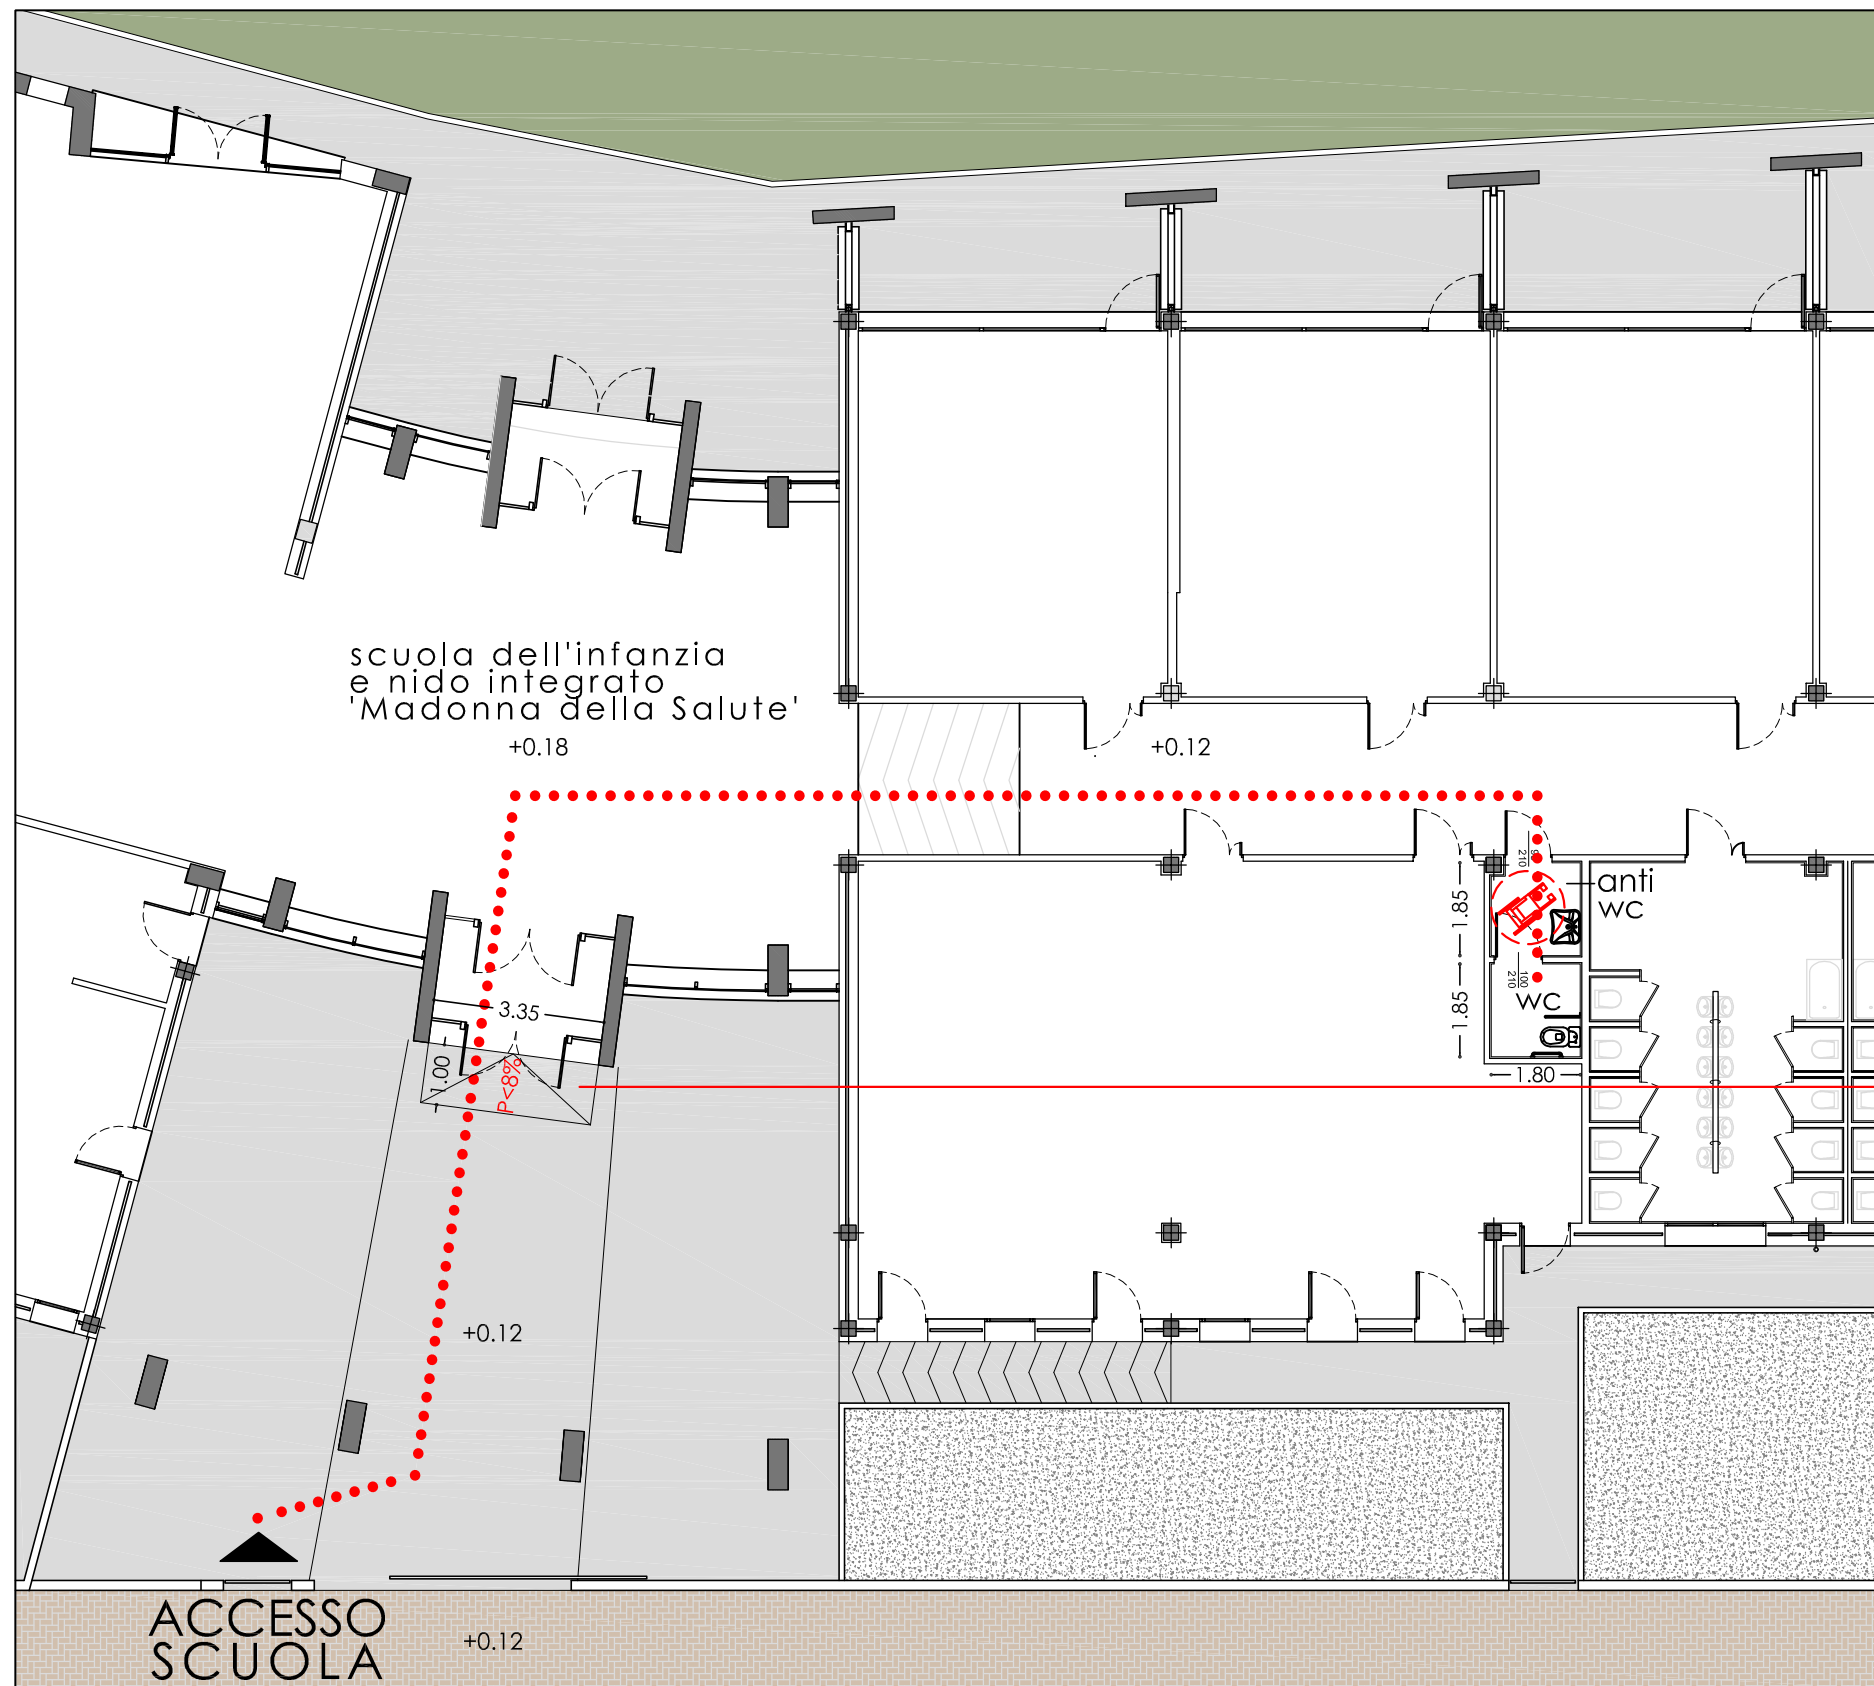
mancanza di accessibilità all'interno dell'edificio

All'interno della scuola dell'infanzia la criticità rilevata riguarda l'accesso all'edificio (rampa con pendenza <8%). In progetto si prevede la realizzazione di una rampa di raccordo con pendenza adeguata.

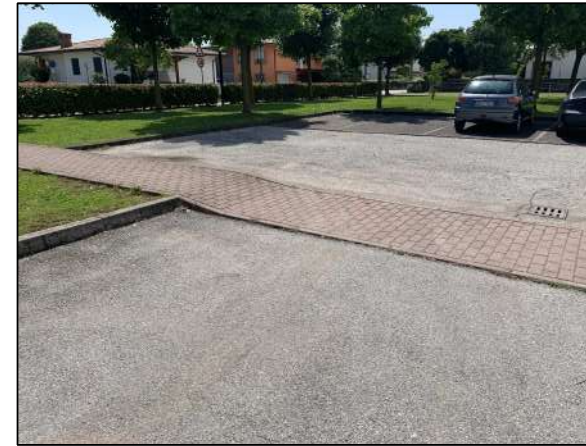
mancanza accessibilità al percorso pedonale su via don Antonio Grotto (lato ovest)  
e mancanza parcheggio riservato ai disabili su zona a parcheggio c/o Centro Diurno Anziani

- demolizione porzioni di marciapiede in betonella e relativi cordoli in calcestruzzo esistenti
- rifacimento porzione di marciapiede in betonella con raccordi su percorso pedonale con rampe di pendenza < 8%
- ripristino cordoli in calcestruzzo
- realizzazione segnaletica orizzontale e installazione segnaletica verticale per parcheggi riservati ai disabili

costo stimato € 2.570,00

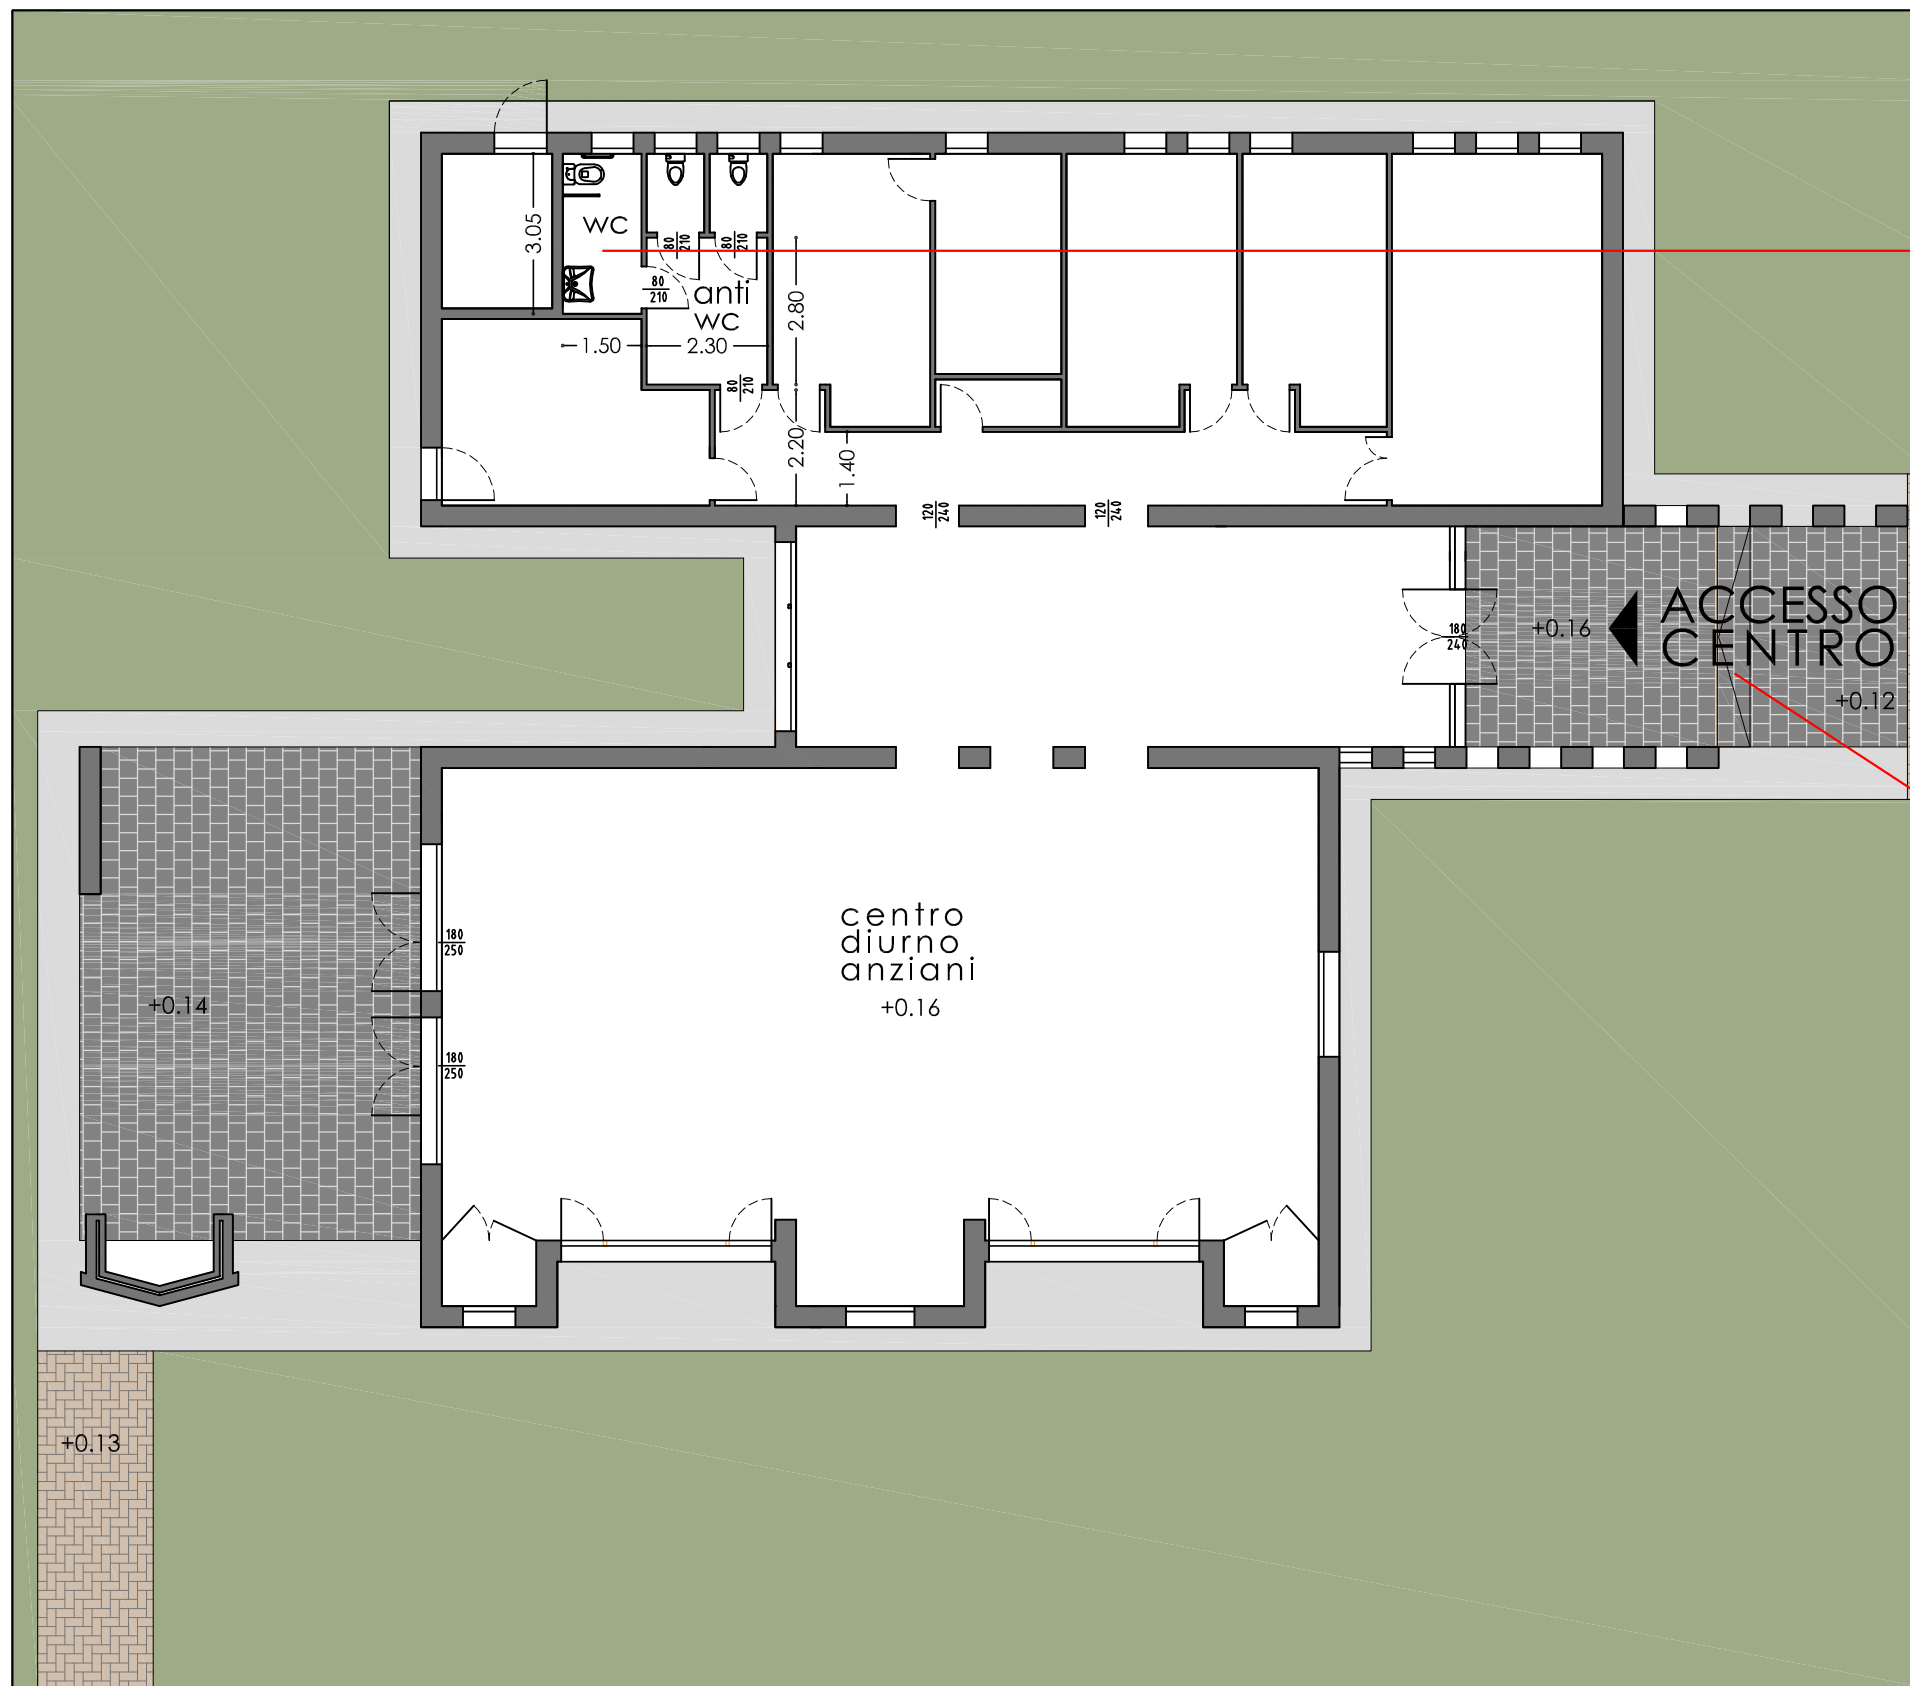
mancanza  
maniglione e  
specchiera  
su servizio igienico  
accessibile ai disabili

mancanza  
accessibilità ai disabili  
su ingresso

- completamento servizio igienico accessibile ai disabili con maniglione e specchio
- sistemazione rampa di raccordo su ingresso al centro con allungamento per ottenere pendenza < 8%

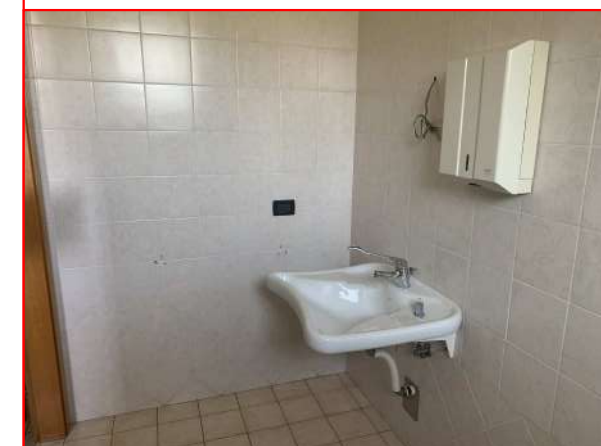
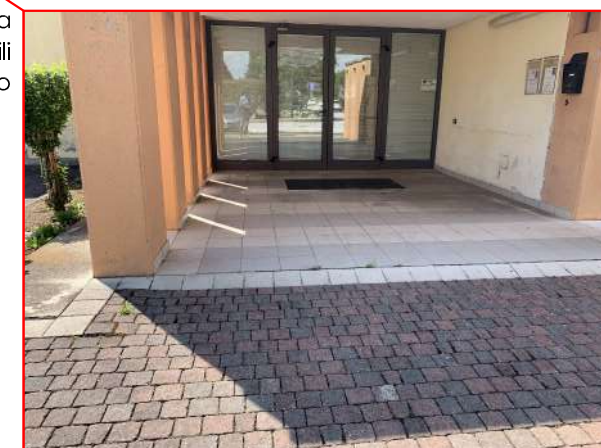
All'interno del centro diurno le criticità rilevate riguardano la mancanza di accessibilità all'edificio e la mancanza degli accessori per il bagno disabili. In progetto si prevede la sistemazione della rampa di raccordo e il completamento del bagno disabili con la posa di specchiera e maniglioni mancanti.

costo stimato € 965,00
