RELAZIONE TECNICA DESCRITTIVA

Piano di Eliminazione delle  
Barriere Architettoniche

COMUNE DI TEZZE SUL BRENTA (VI)

frazione  
STROPPARI

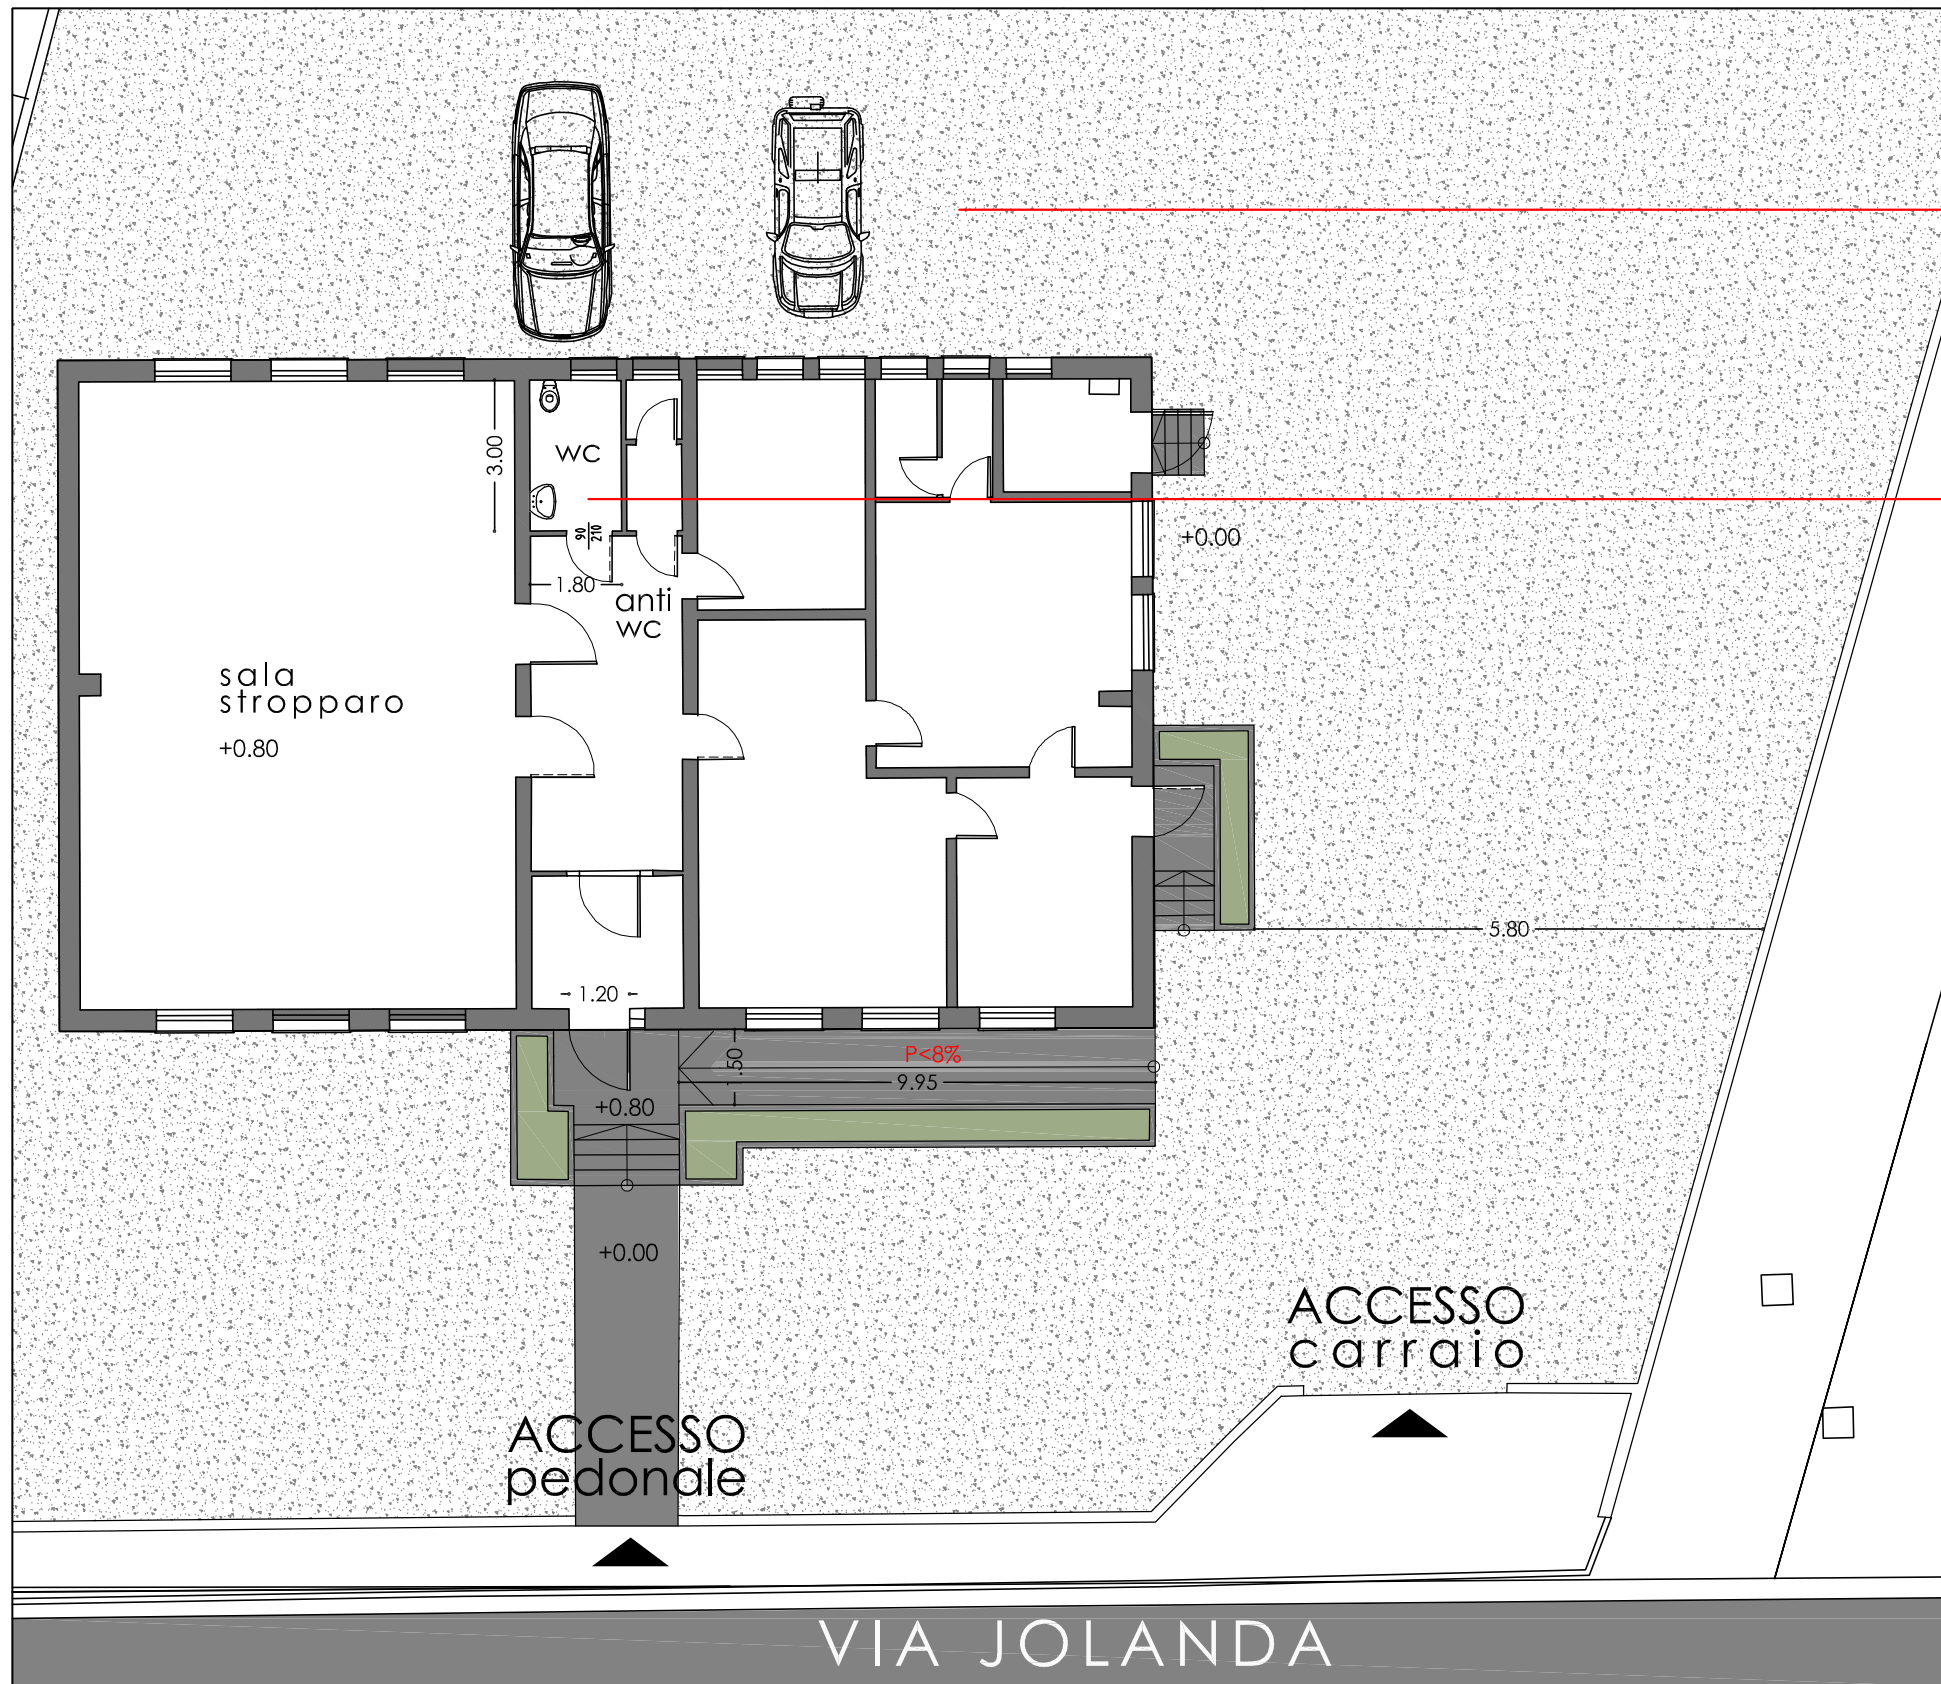
mancanza  
parcheggio riservato  
accessibile ai disabili

mancanza idonei  
sanitari e accessori  
su servizio igienico  
accessibile ai disabili

- rimozione sanitari esistenti su servizio igienico accessibile ai disabili
- installazione nuovi sanitari per disabili, specchiera e maniglioni su servizio igienico accessibile
- sistemazione esterna con realizzazione pavimentazione in calcestruzzo per accesso a rampa esistente
- realizzazione nuovo parcheggio riservato ai disabili con idonea segnaletica orizzontale e verticale

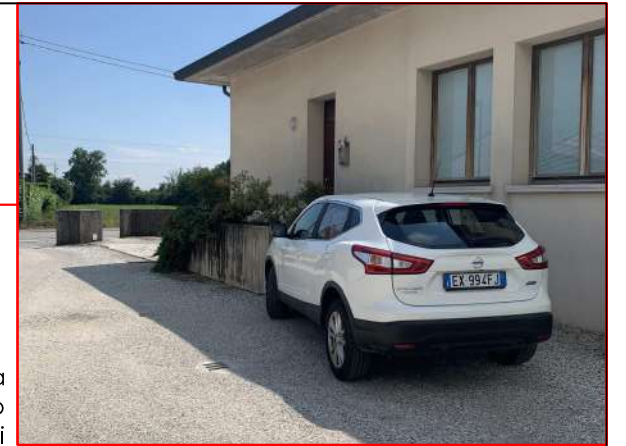
All'interno della sala Stropparo le criticità rilevate riguardano la mancanza del parcheggio disabili e la mancanza di sanitari e accessori idonei nel servizio igienico riservato ai disabili.

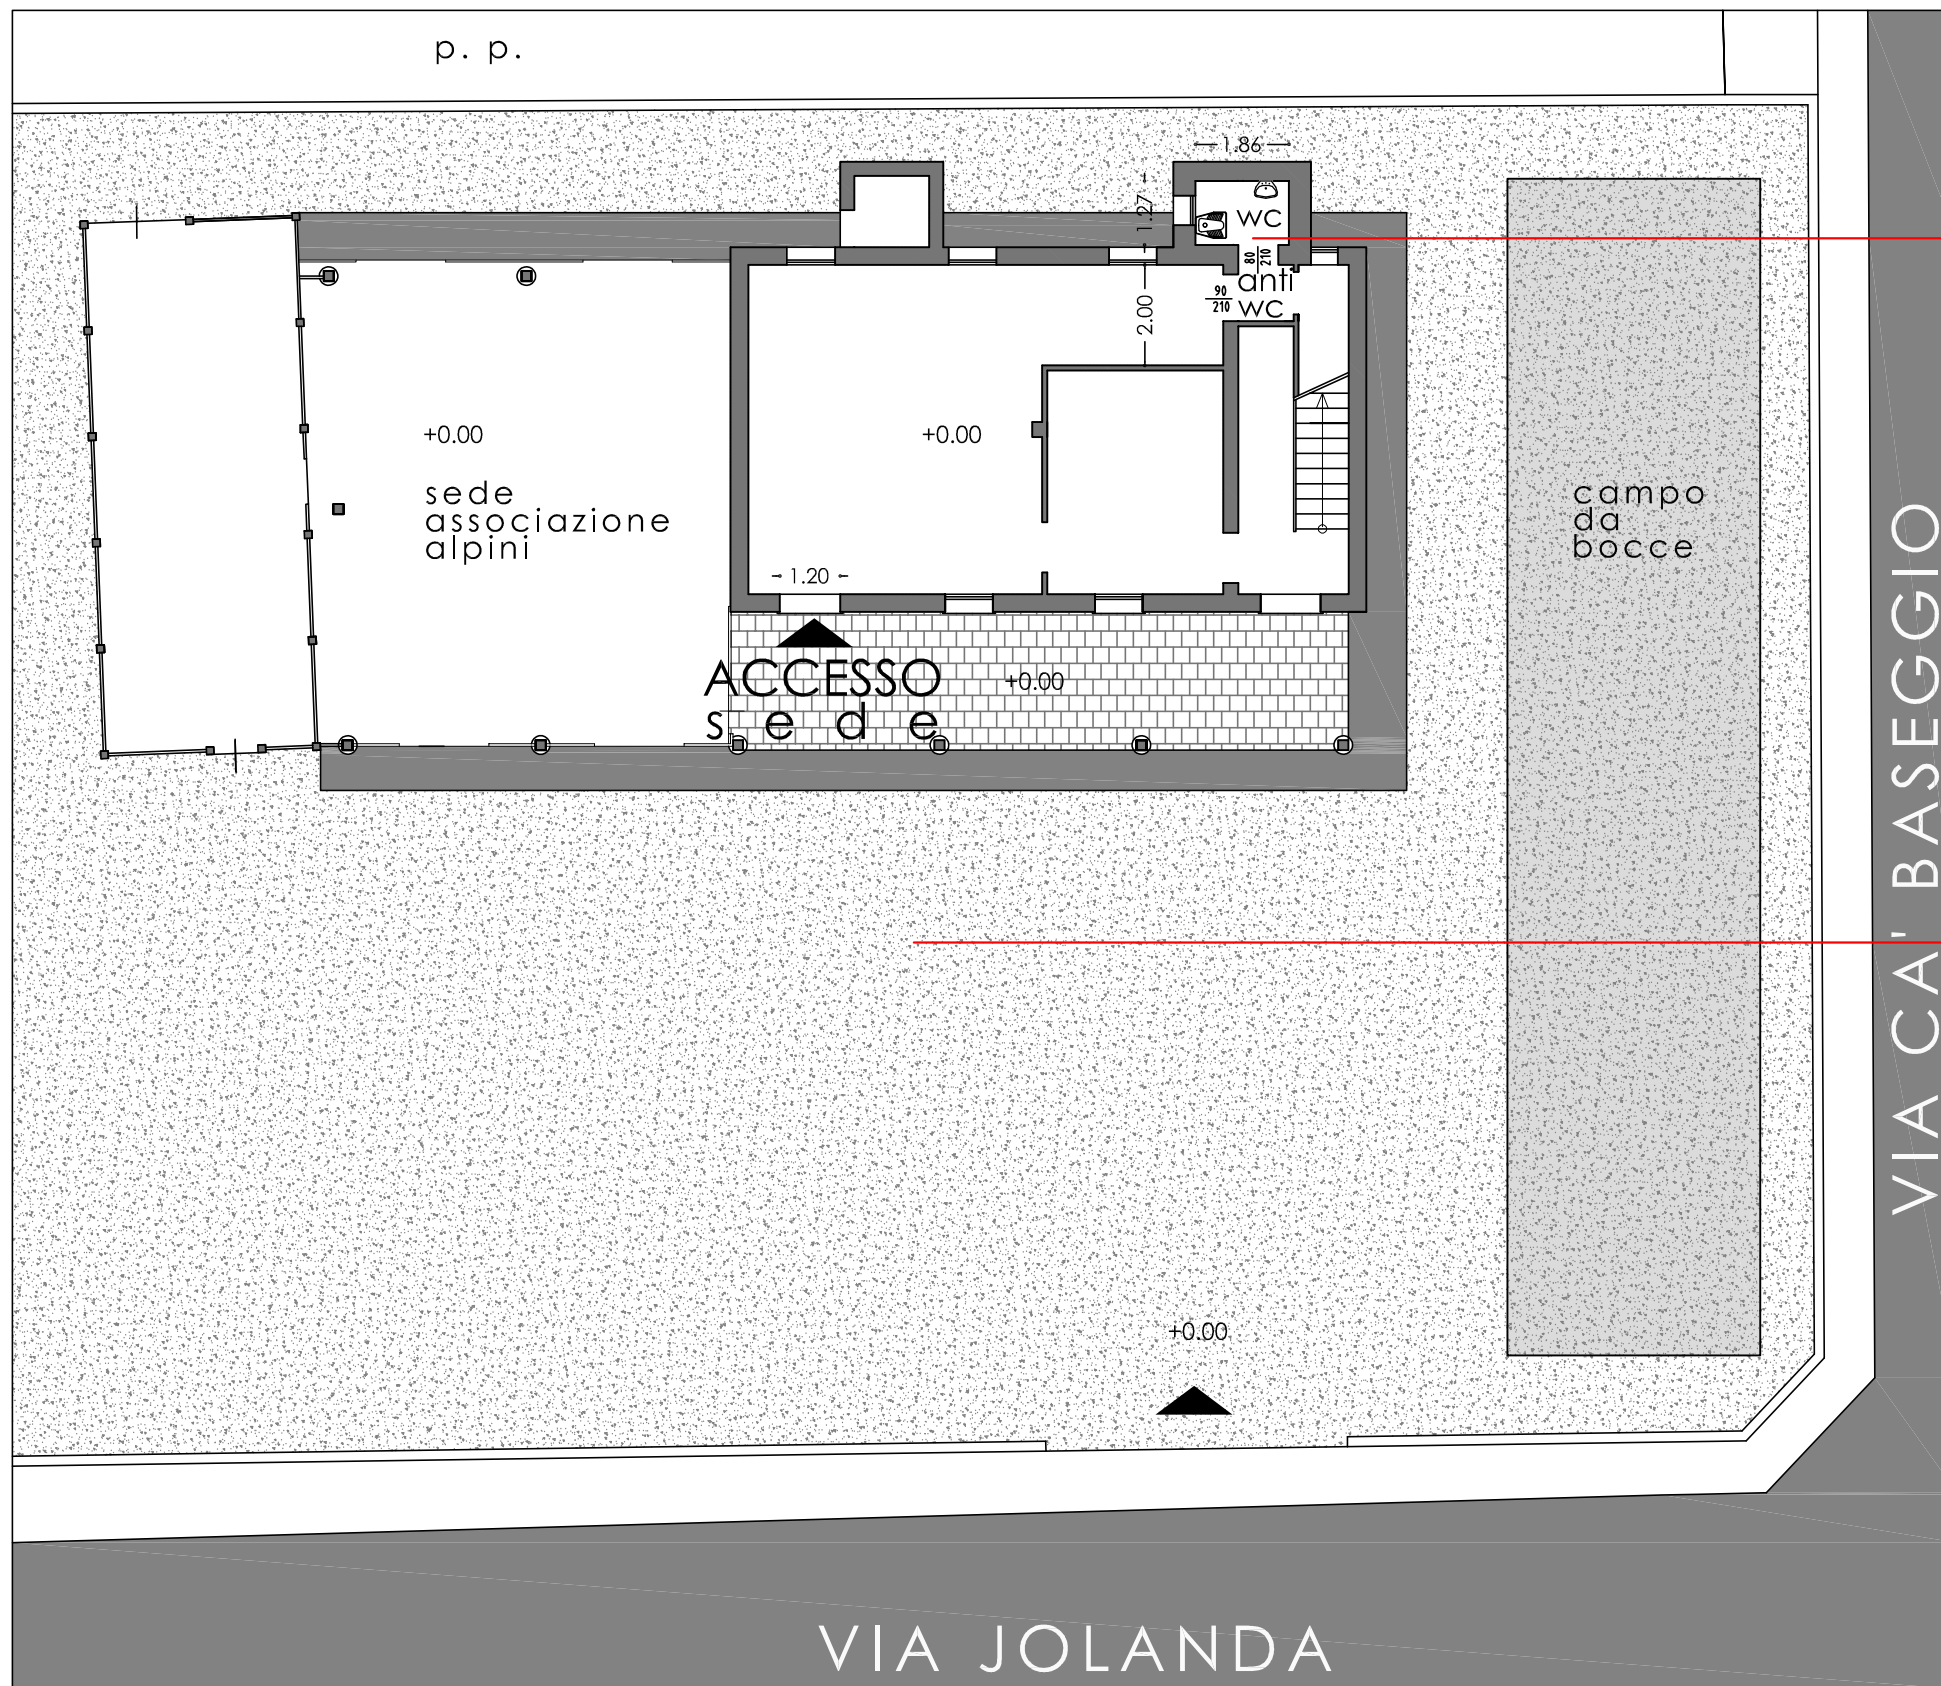
mancanza di servizio igienico accessibile ai disabili

- realizzazione nuovo antibagno e servizio igienico accessibile ai disabili con spostamento pareti esistenti
- realizzazione controsoffittatura in cartongesso per canali di aspirazione
- montaggio sanitari e accessori per disabili e posa nuovo pavimento e macchina aspiratore
- pavimentazione porzione di piazzale esterno in calcestruzzo
- realizzazione segnaletica orizzontale e verticale su nuovo parcheggio riservato ai disabili

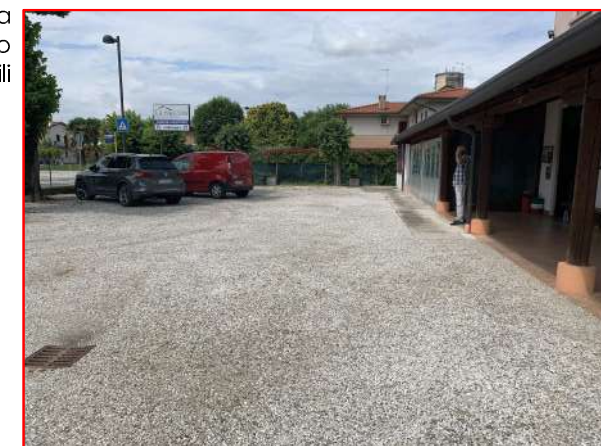
mancanza di parcheggio per disabili

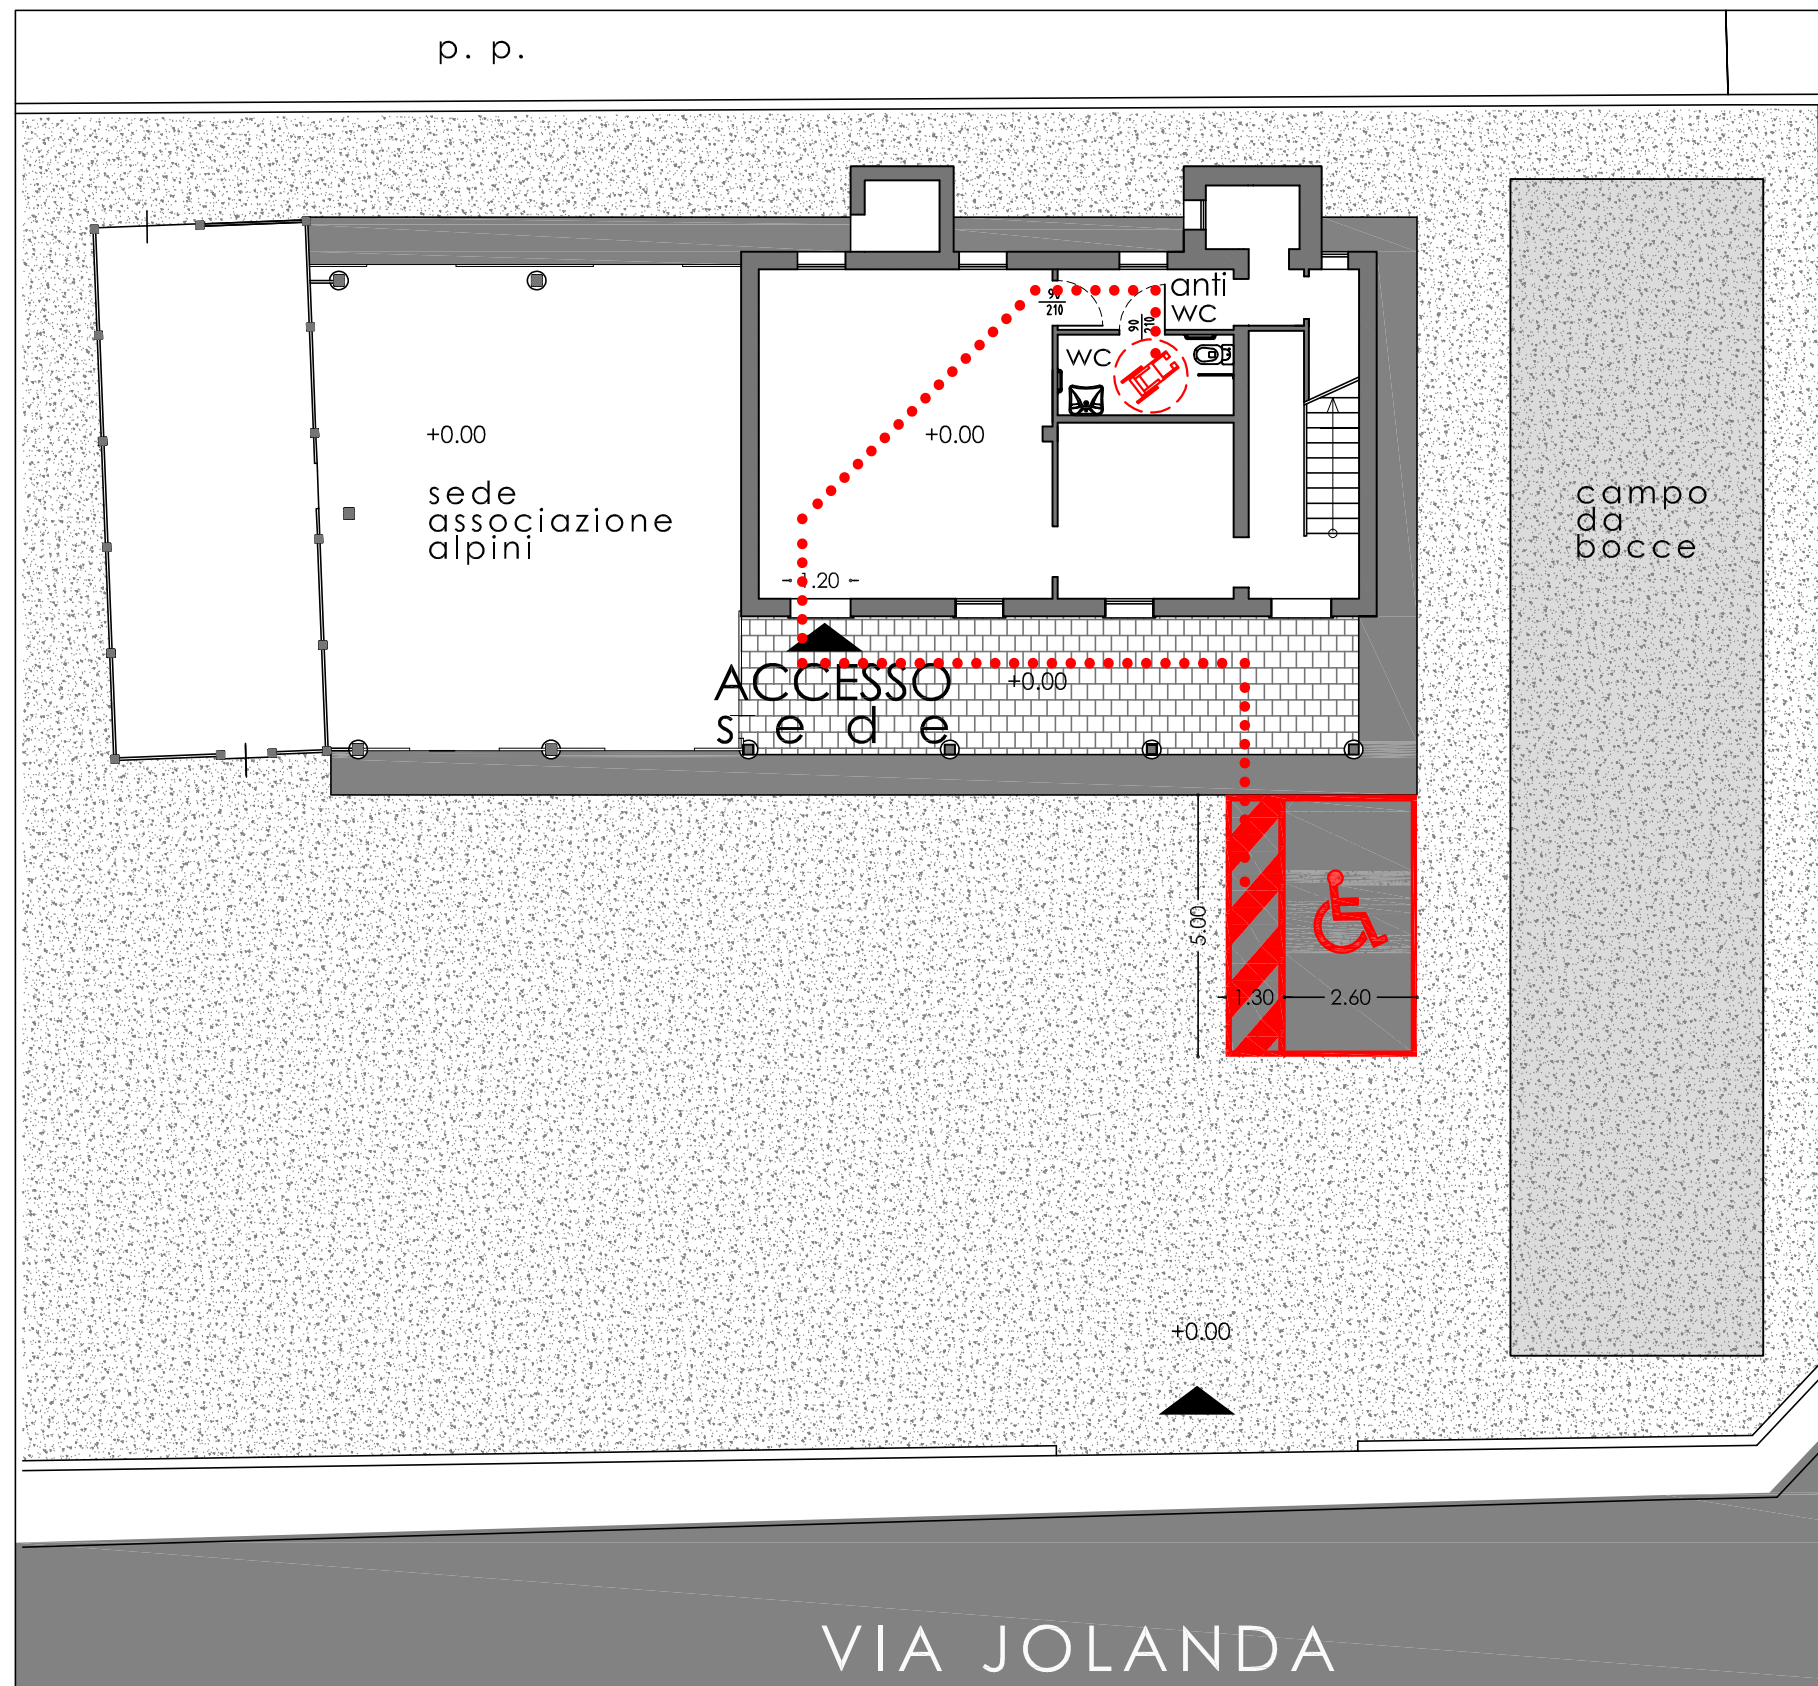
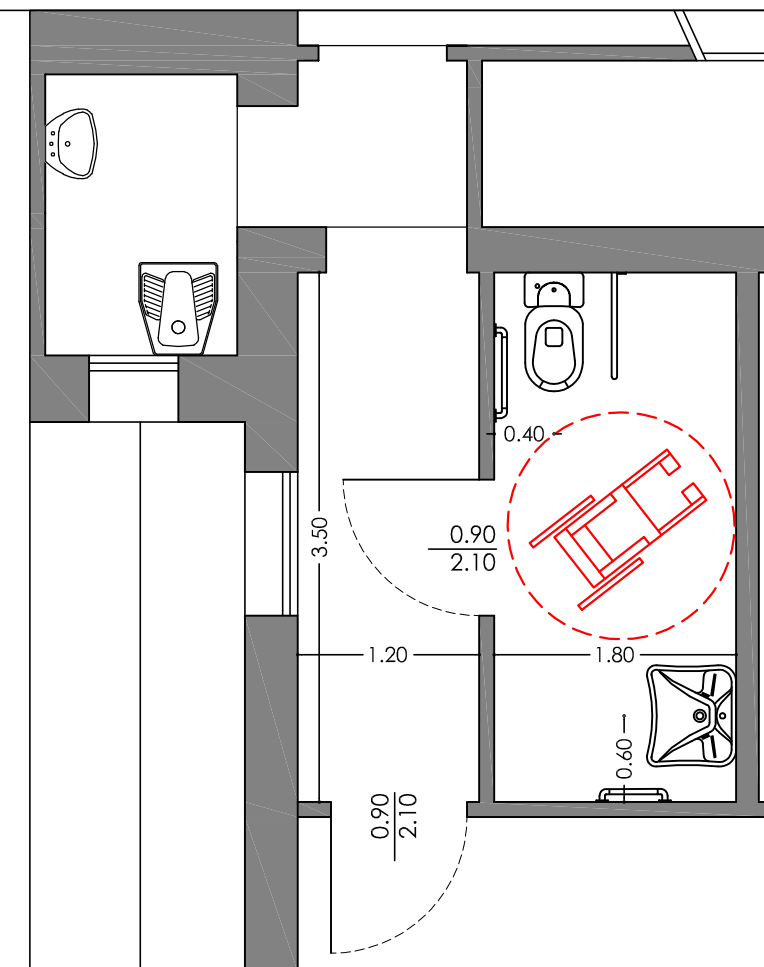
All'interno della sede dell'associazione alpini le criticità rilevate riguardano la mancanza di parcheggio e bagno per disabili.
