GRANELLA
frazione

RELAZIONE TECNICA DESCRITTIVA

Piano di Eliminazione delle
Barriere Architettoniche

COMUNE DI TEZZE SUL BRENTA (VI)

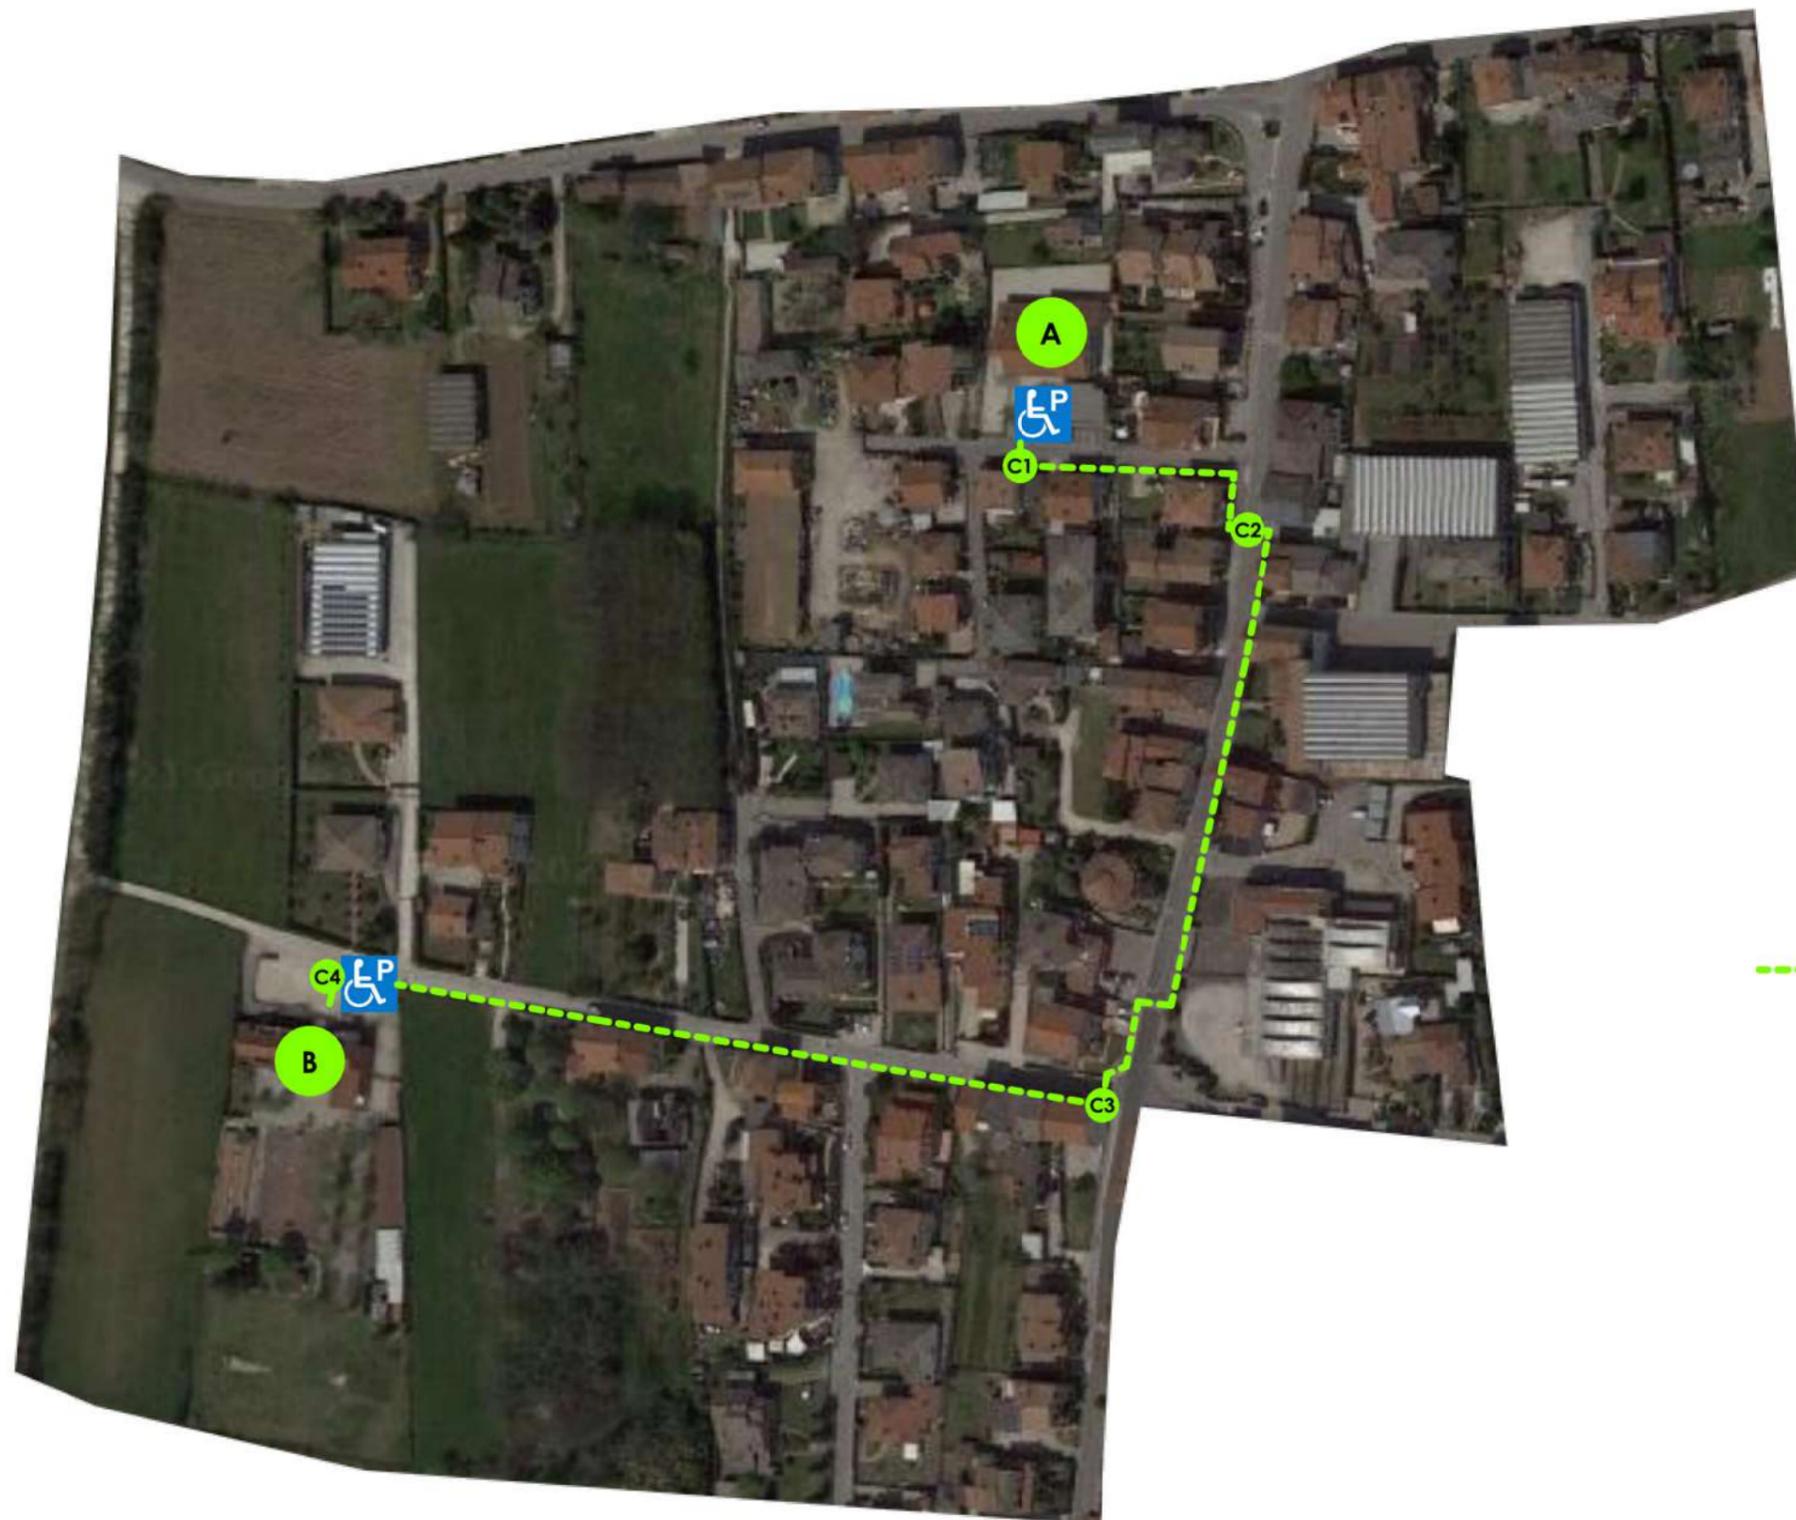
PERCORSI

----- P1 PERCORSO 1

EDIFICI

A SCUOLA PRIMARIA

B CENTRO POLIFUNZIONALE

PUNTI CRITICI

C1 CRITICITA' 1

C2 CRITICITA' 2

C3 CRITICITA' 3

C4 CRITICITA' 4

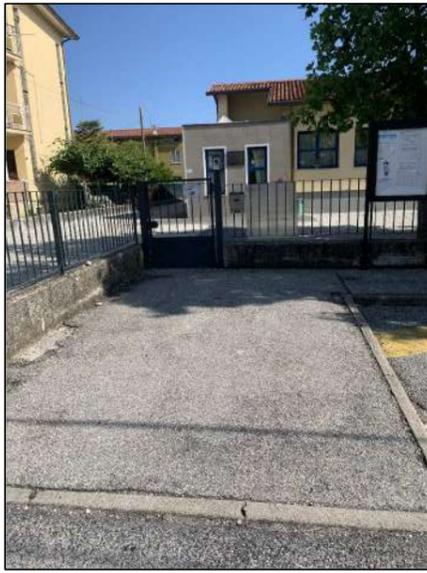
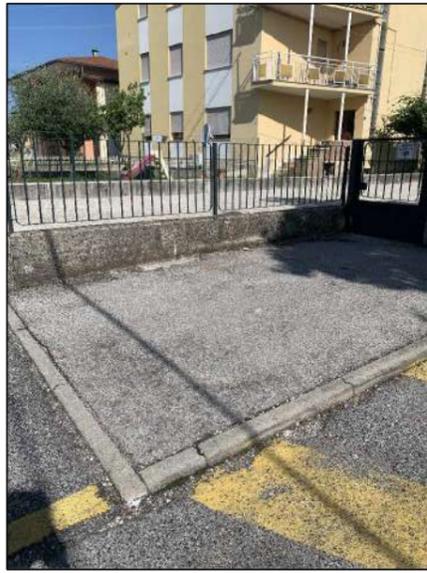
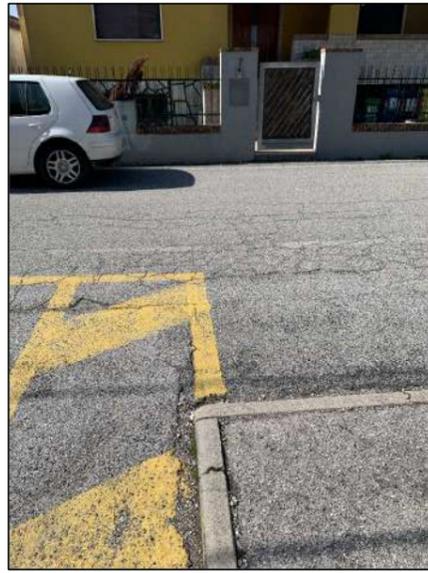
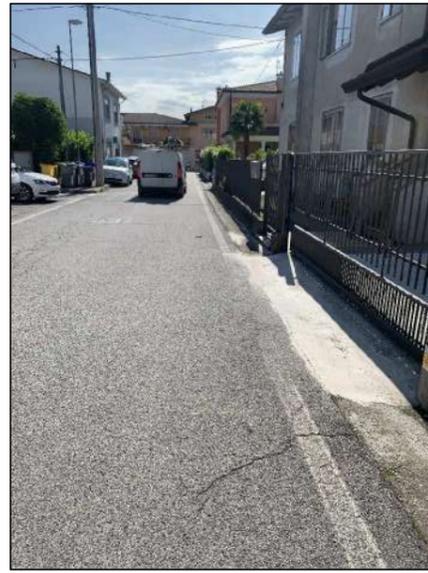
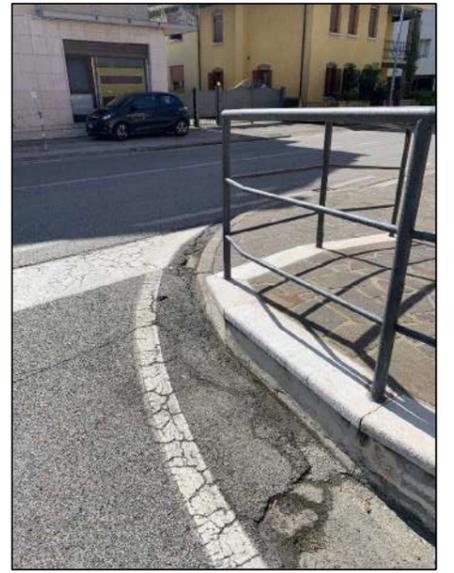
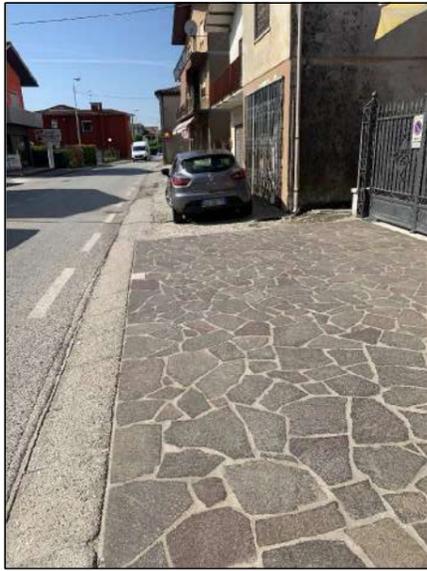
RILIEVO URBANO: PERCORSO 1 (VIA L. DA VINCI, G.MARCONI, LOSS)

DESCRIZIONE: percorso di collegamento scuola elementare - parco giochi/centro diurno

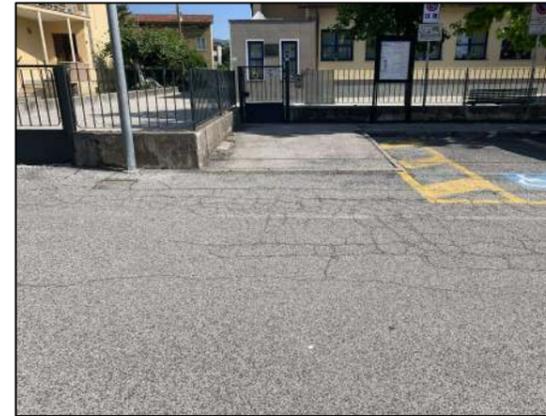
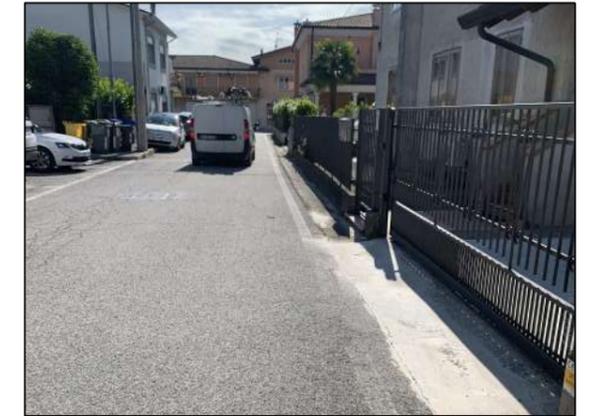
CRITICITA'

mancanza attraversamento pedonale su via Leonardo da Vinci e relativo marciapiede fino a via Guglielmo Marconi

- realizzazione segnaletica orizzontale e verticale su nuovo attraversamento pedonale
- realizzazione di accesso al marciapiede in conglomerato bituminoso con rampa di pendenza < 8%
- realizzazione nuovo tratto di marciapiede in conglomerato bituminoso su via Leonardo da Vinci (fino a via Guglielmo Marconi)

costo stimato € 20.070,00

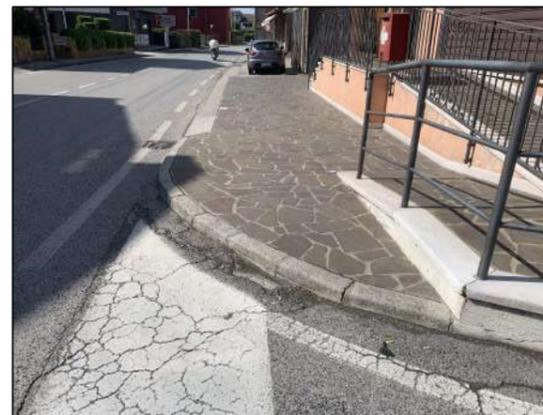
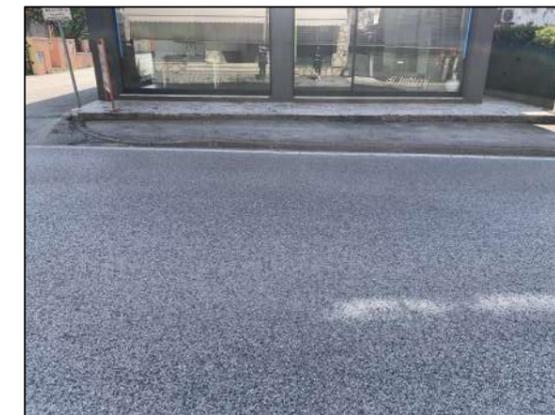
CRITICITA'

mancanza marciapiede su tratto di via Guglielmo Marconi e relativo attraversamento pedonale

- sistemazione e realizzazione nuovo tratto di marciapiede in conglomerato bituminoso su via Guglielmo Marconi
- realizzazione di accesso ai marciapiedi (di entrambi i lati della carreggiata) in conglomerato bituminoso con rampe di pendenza < 8%
- realizzazione segnaletica orizzontale e verticale su nuovo attraversamento pedonale di via Guglielmo Marconi

costo stimato € 16.020,00

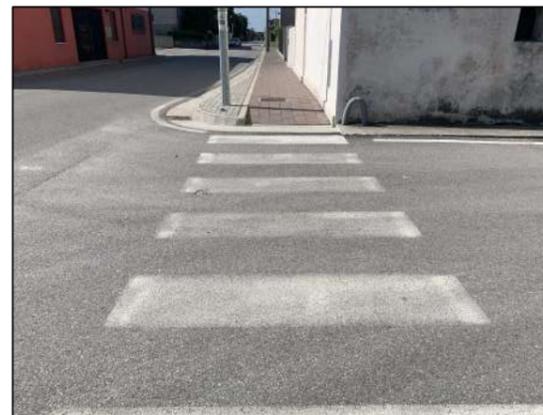
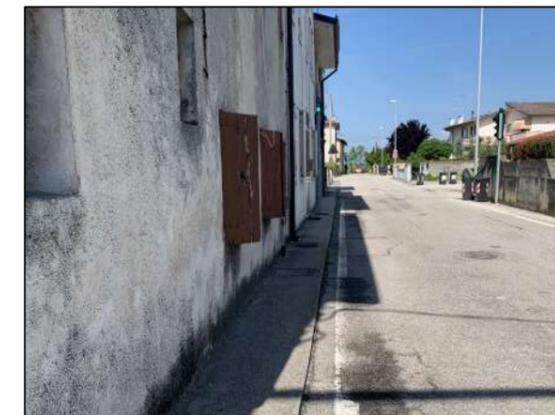
CRITICITA'

mancanza arrivo accessibile su attraversamento pedonale di via Loss (incrocio con via Guglielmo Marconi e via Cavazzoni) e marciapiede protetto e accessibile in via Loss

- sistemazione segnaletica orizzontale e verticale su attraversamento pedonale di via Loss (incrocio con via Guglielmo Marconi e via Cavazzoni)
- sistemazione rampa di raccordo al marciapiede in betonella esistente su via Guglielmo Marconi
- realizzazione nuovo marciapiede in conglomerato bituminoso su lato sud di via Loss (fino al Centro Polifunzionale)
- realizzazione di accessi al nuovo marciapiede in conglomerato bituminoso su via Loss con rampe di pendenza < 8%
- realizzazione nuova percorso pedonale pavimentato in betonalla su accesso Centro Polifunzionale

costo stimato

€ 67.055,00

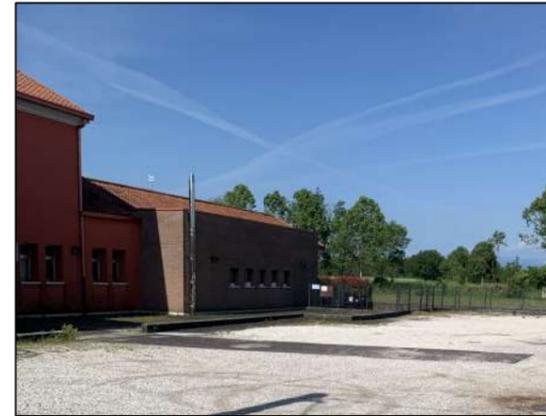
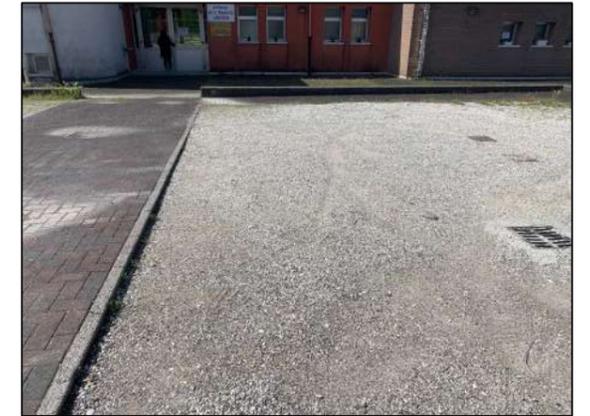
CRITICITA'

mancanza di parcheggio riservato ai disabili
e relativa accessibilità al percorso pedonale pavimentato

- realizzazione pavimentazione in conglomerato bituminoso per parcheggio riservato ai disabili
- realizzazione segnaletica orizzontale e verticale su nuovo parcheggio riservato ai disabili

costo stimato € 2.705,00

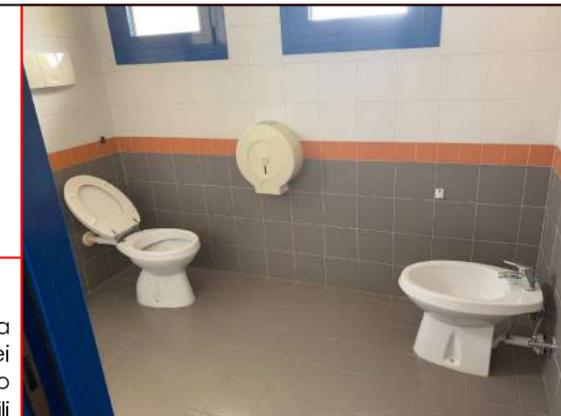
mancanza lavabo, tazza
e maniglioni idonei
su servizio igienico
accessibile ai disabili

- completamento servizio igienico accessibile ai disabili
- rifacimento percorso esterno in calcestruzzo con larghezza 120cm

costo stimato € 4.490,00

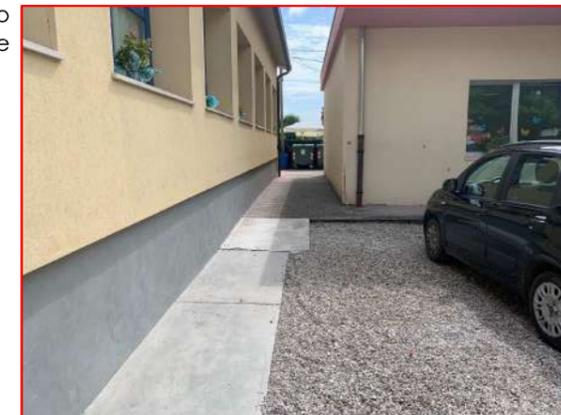
percorso esterno
non accessibile

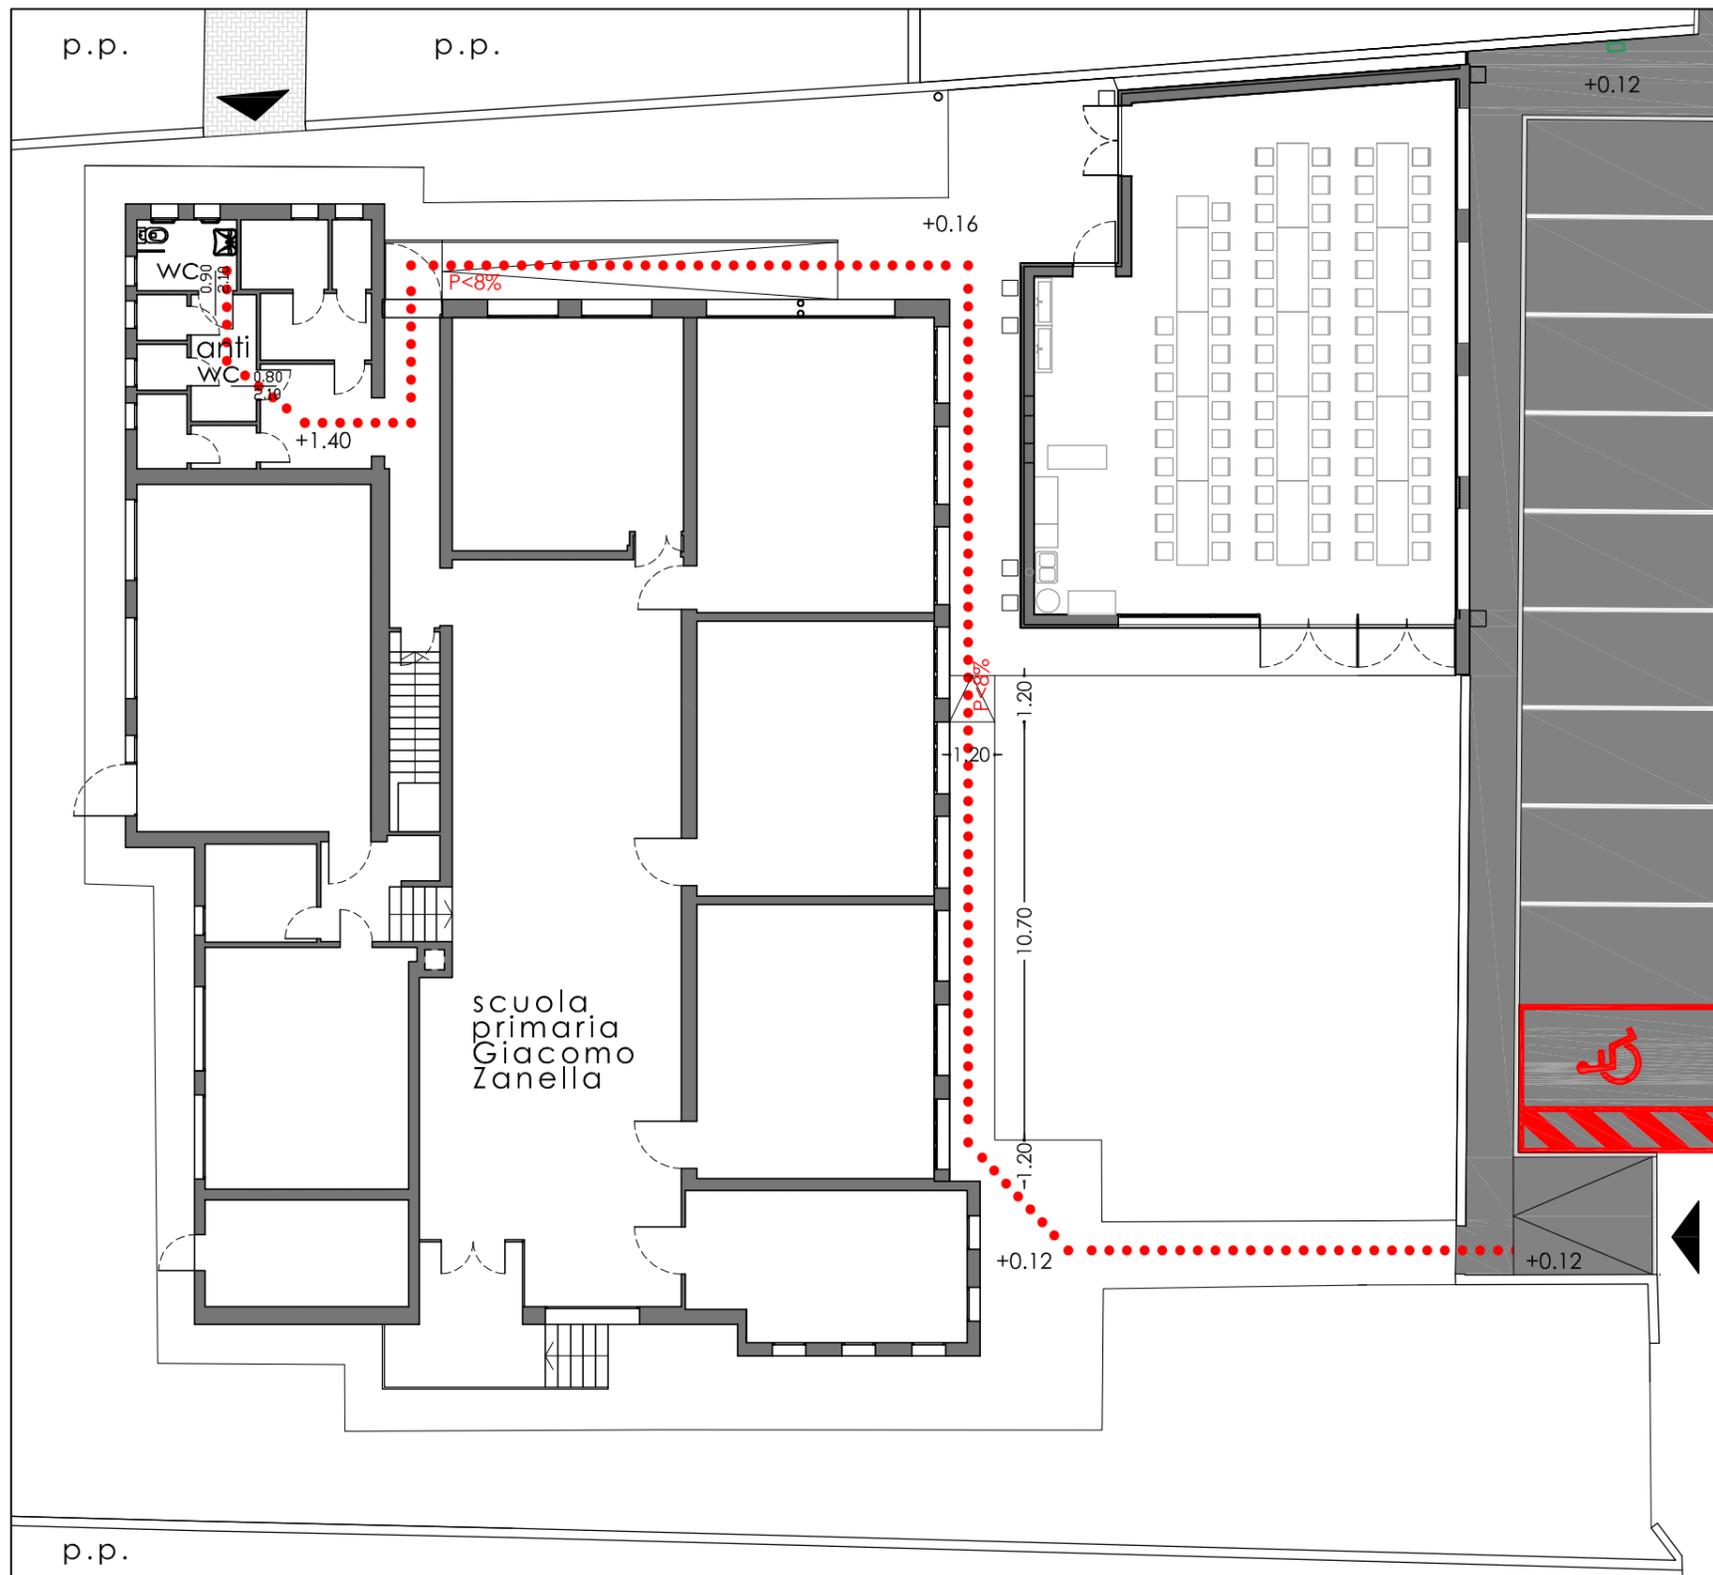
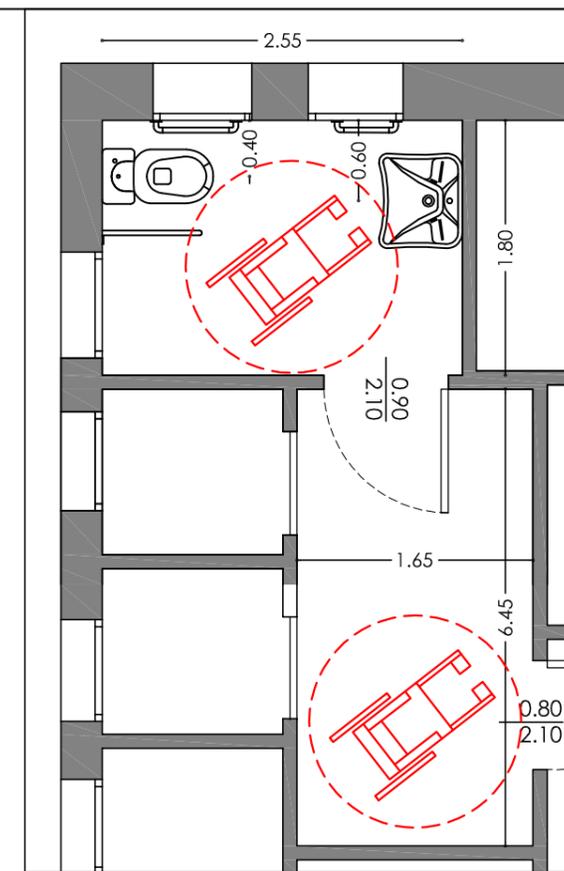
← **ACCESSO SCUOLA**

..... PERCORSO ACCESSIBILE

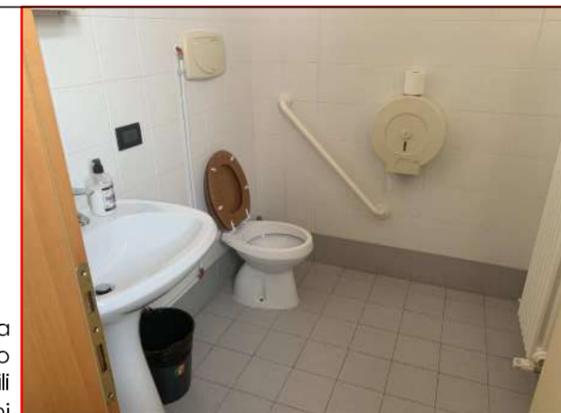
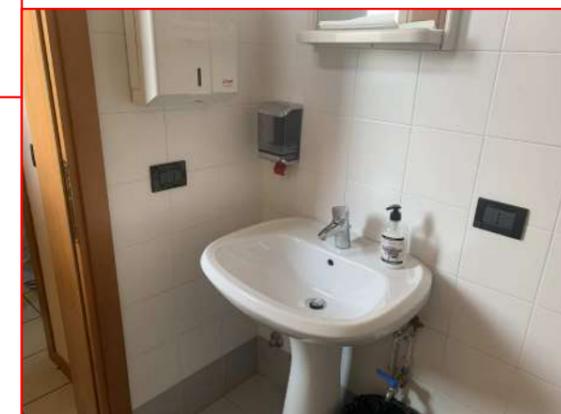
mancanza servizio igienico accessibile ai disabili su centro diurni anziani

- rimozione sanitari su servizio igienico esistente (centro diurno anziani)
- demolizione parete per allargamento servizio igienico con realizzo nuova chiusura
- rifacimento completo servizio igienico con installazione attrezzature utilizzabili dai disabili

costo stimato € 15.350,00

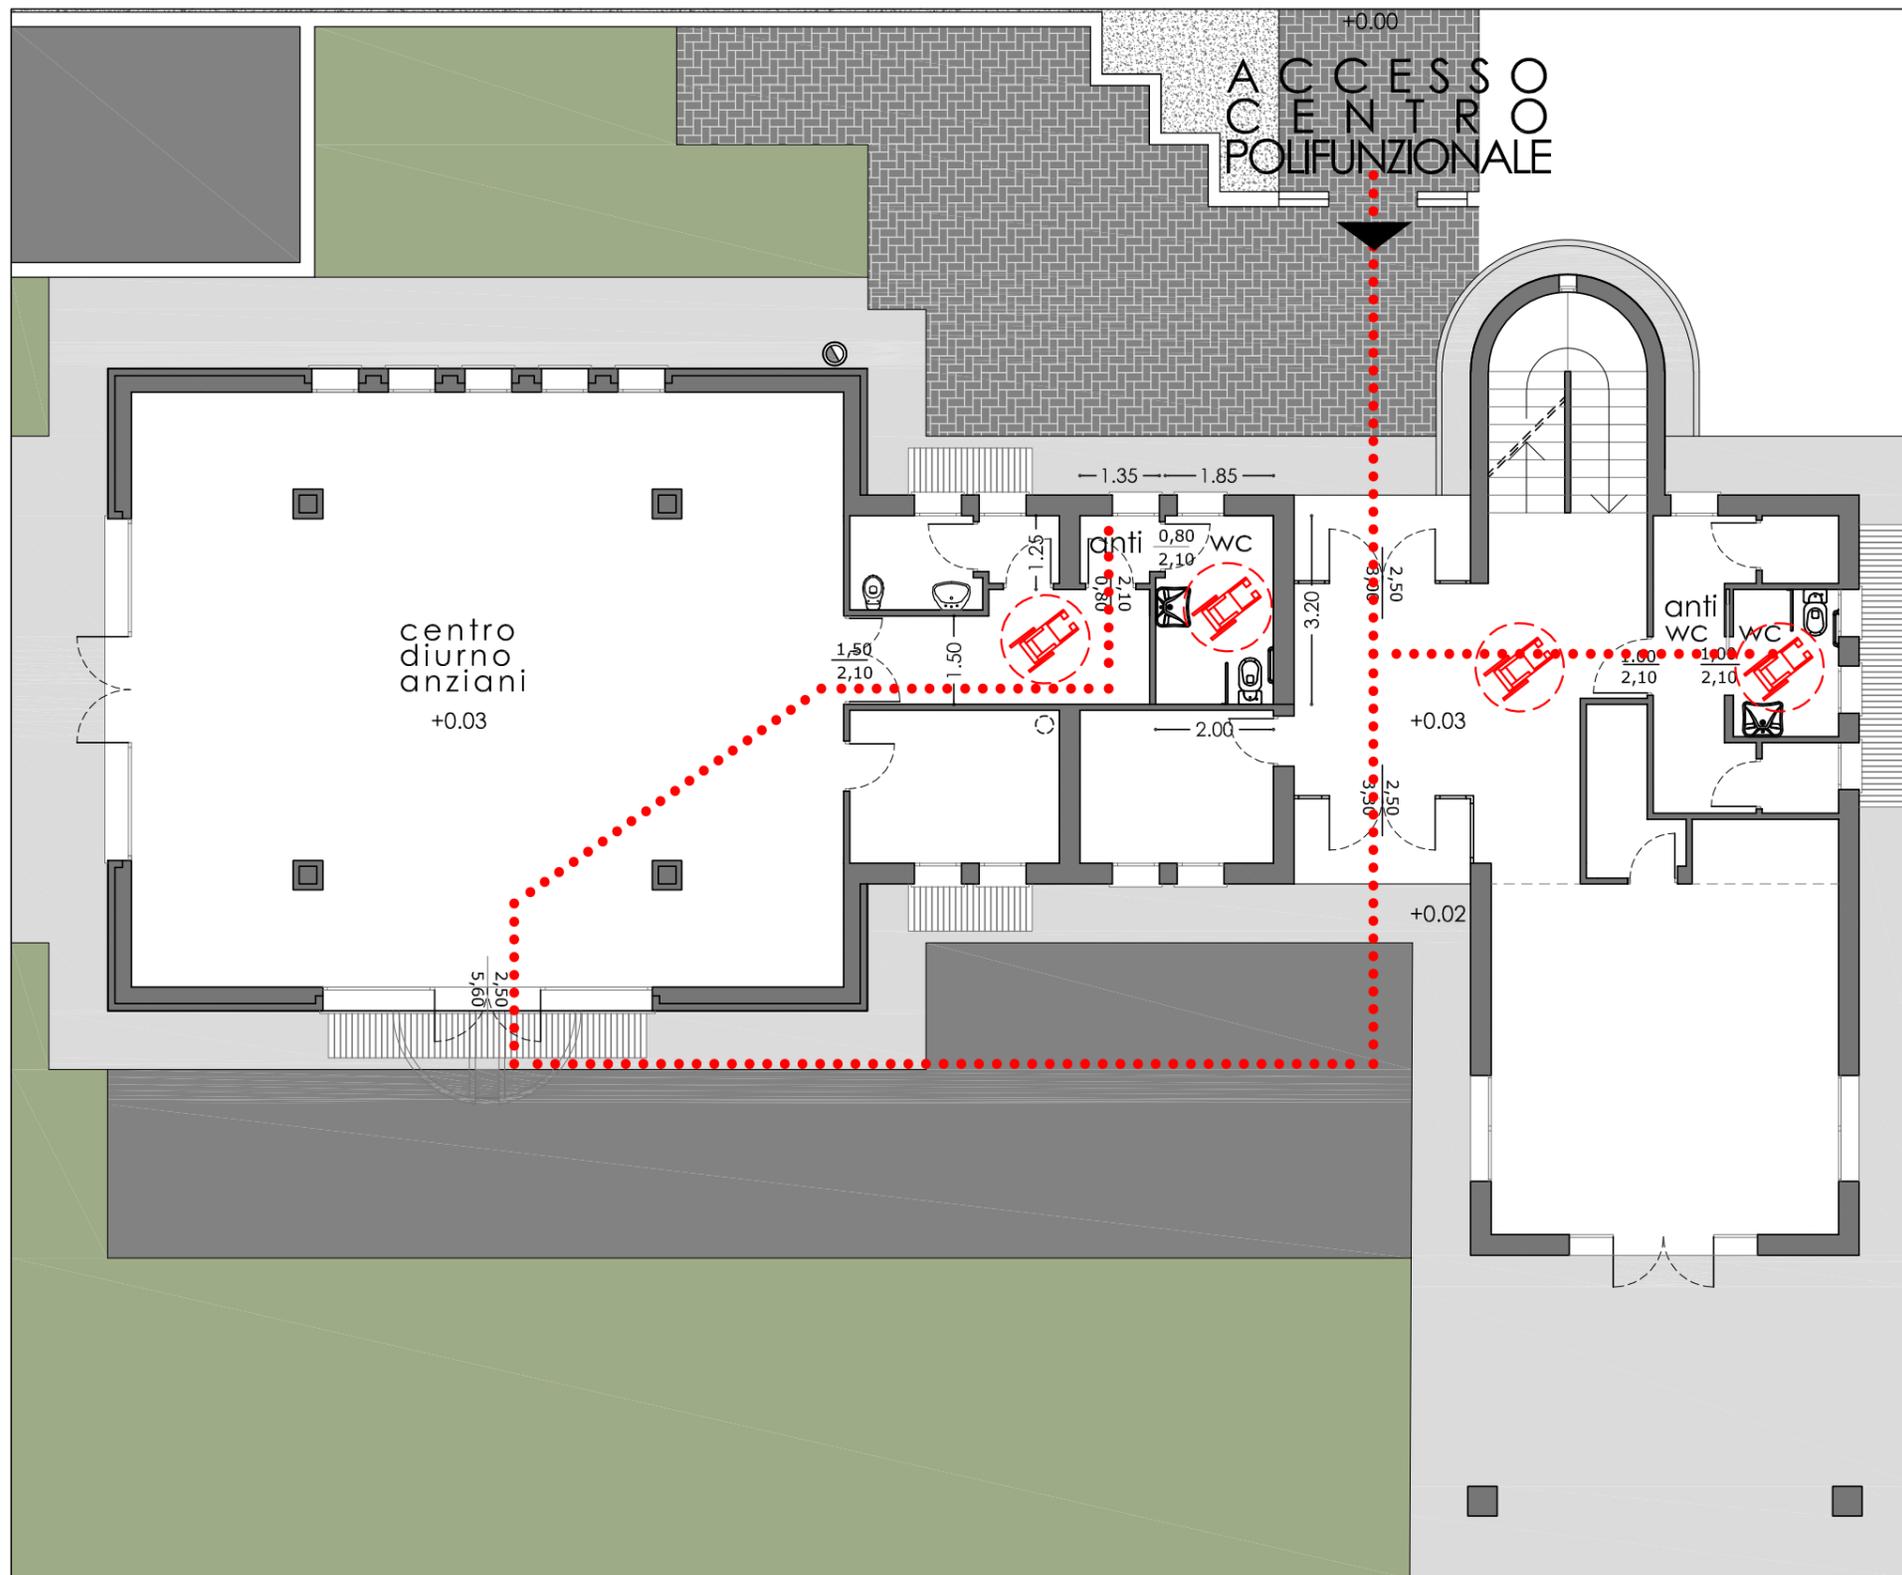
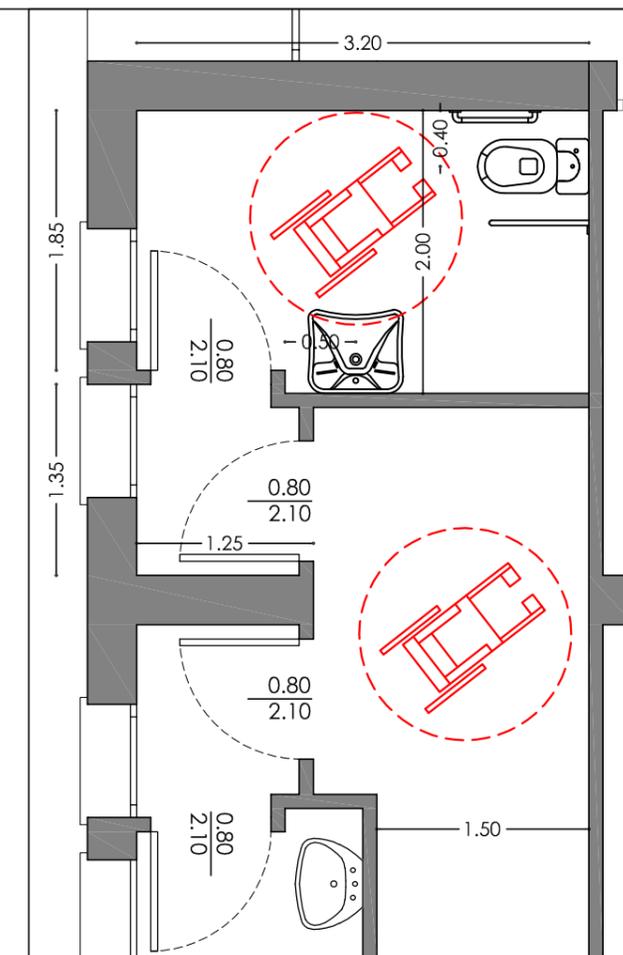
..... PERCORSO ACCESSIBILE
